## 平成 21 年 7 月中国・九州北部豪雨による防府市土砂災害

### 要 旨

平成 21 年 7 月中国・九州北部豪雨により防府市で土石流が多発し 14 名が死亡した。調査の結果、主要な災害発生の要因は防府で観測された 6 時間雨量 220.0mm が 245.9 年確率の集中豪雨であったこと、谷頭において防府市に広く分布するマサが崩壊し、土石流を引き起したことがわかった。一面せん断試験と水圧制御リングせん断試験により崩壊発生過程の再現を試みた。

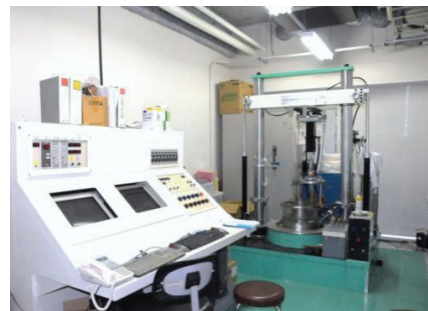
Fig. 9 The stress and pore pressure control ring shear apparatus DPRI-7.

京都大学防災研究所が開発したリングせん断試験機DPRI-7 (Fig. 9) は応力制御、水圧制御が可能で、地盤内のすべり面上に働く応力、すなわち垂直応力、せん断応力、間隙水圧を独立して制御することができる。この試験機を用いてCO<sub>2</sub>を用いてほぼ完全飽和した試料に対し、垂直応力100 kPaで正規圧密した試料に対し、せん断応力25 kPa、初期間隙水圧30 kPaを試料上方から与え、その後水圧を一定の速度0.05 kPa/secで上昇させ続けた。Fig. 10はその試験結果のうち、破壊の前後の挙動を示す。間隙水圧上昇開始から860秒付近と890秒付近でせん断面付近の水圧が2回急激に上昇した。制御している水圧は試料上方から与えているが、計測している水圧はせん断面の2mm上方で測定している。これは応力状態が破壊線に近づき変形が進むが、ある瞬間に急激に土粒子構造が収縮し始め正の過剰間隙水圧が発生し始めた

解釈できる。900秒過ぎに間隙水圧は90kPaとなり、垂直応力とほぼ同等の間隙圧比 $ru=u/\sigma=0.9$ に達し、せん断抵抗は40%程度低下した。その間、せん断変位(図中のShear displacement)は860秒から900秒すぎまで下に凸の二次曲線的な形を示し加速した。その後直線的になり、速度が一定となったが、これは試験機のモーターの定格によるものである。地すべりの自然状態では斜面傾斜が同じであれば加速は続いていたことを示す。有効応力経路から得られる最小の見かけの摩擦角は12.7度となった。源頭部の傾斜より相当程度小さいため、加速的な運動をしたことは十分に説明できる。破壊線は38.7度であり、源頭部傾斜が34度であることから、間隙水圧が発生しない限りは動かないことも説明できるに試験終了後の試料を観察すると、せん断ゾーンは構造変化を起こしたため締め固めたように堅く、色も明らかに異なっていた。
