## 足羽川山地流域における2004年水害について

上野鉄男・石垣泰輔\*

### 要 旨

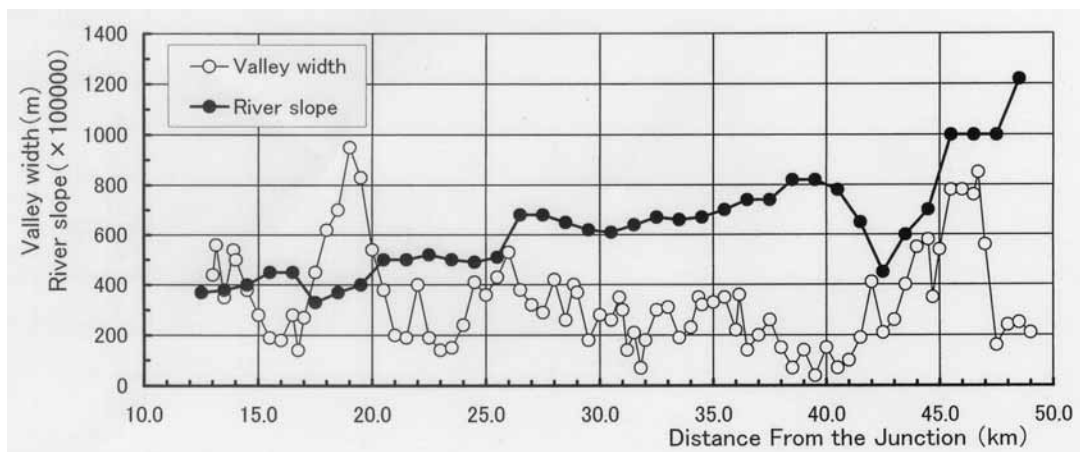
Fig.2 The variation of valley width and slope of river channel

Fig.2 に谷底平野の幅と河道勾配の変化を示す。谷底平野の幅は 200~800m で、松ヶ谷橋(35.9km 地点)から羽生川合流点(26.0km 地点)までの区間においては、平野の幅は広い場所でも 300~400m 程度であり、羽生川合流点から下流の区間においては、それが 400~800m と大きくなっている。

足羽川の羽生川合流点から下流の調査区間においては、Fig.2 に示すように谷底平野の幅が相対的に大きくなっており、ここでは砂州形状の微地形は認められず、河道が移動を繰り返して谷底平野の土地の高さを一様化したと考えられる。ただし、多くの場合に河道湾曲部で湾曲頂点付近の内岸側の土地が若干低くなっており、近年河道の外岸側への移動が生じたことを示している。明治 42 年測量の地図と最近の地図との比較から、この間に羽生川合流点から下流において河川の移動がほとんどないことがわかったが、大久保橋下流の湾曲部の河道が外岸側へ最大で約 50m 移動したことが確かめられた。ここでは、湾曲部内岸側の土地が低くなっていた。この状況を Photo 4（下側）に示す。写真において流れは紙面の下から上に向かっている。

一方、足羽川で特徴的な谷底平野の形態が造りだされている羽生川合流点より上流の調査区間においては、Fig.2 に示すように、その下流よりも河道勾配が大きいが、その区間のさらに上流側には河道勾配がかなり小さい場所（41～45km 区間）があることが注目される。河道勾配が小さい場所で土砂が堆積するので、調査区間の河道への供給土砂は少なくなり、河道は移動し難くなる。これに河道勾配がある程度大きいという条件

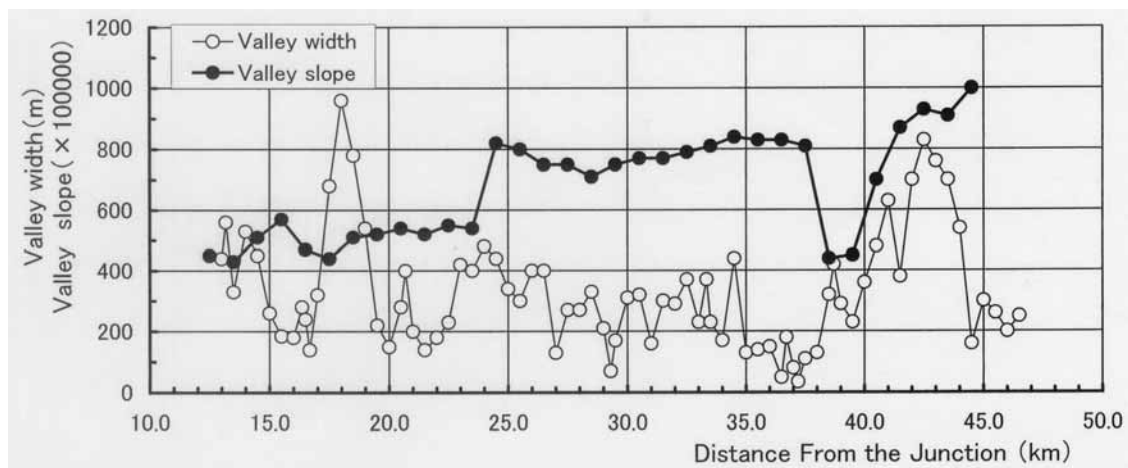
Fig.3 The variation of valley width and valley slope

Fig.3 に示す。本図と Fig.2 とを比較すると、ほとんどの区間で谷の勾配と河道勾配の変化はよく対応していることがわかる。したがって、谷の勾配に基づいて上述の議論が成り立つ。
