## 1987年 Whittier Narrows 地震による都市型震害とその分析

### URBAN SEISMIC DAMAGE CAUSED BY THE 1987 WHITTIER NARROWS EARTHQUAKE

By *Hiroyuki KAMEDA, Shirou TAKADA, and Tamaki MORITA*

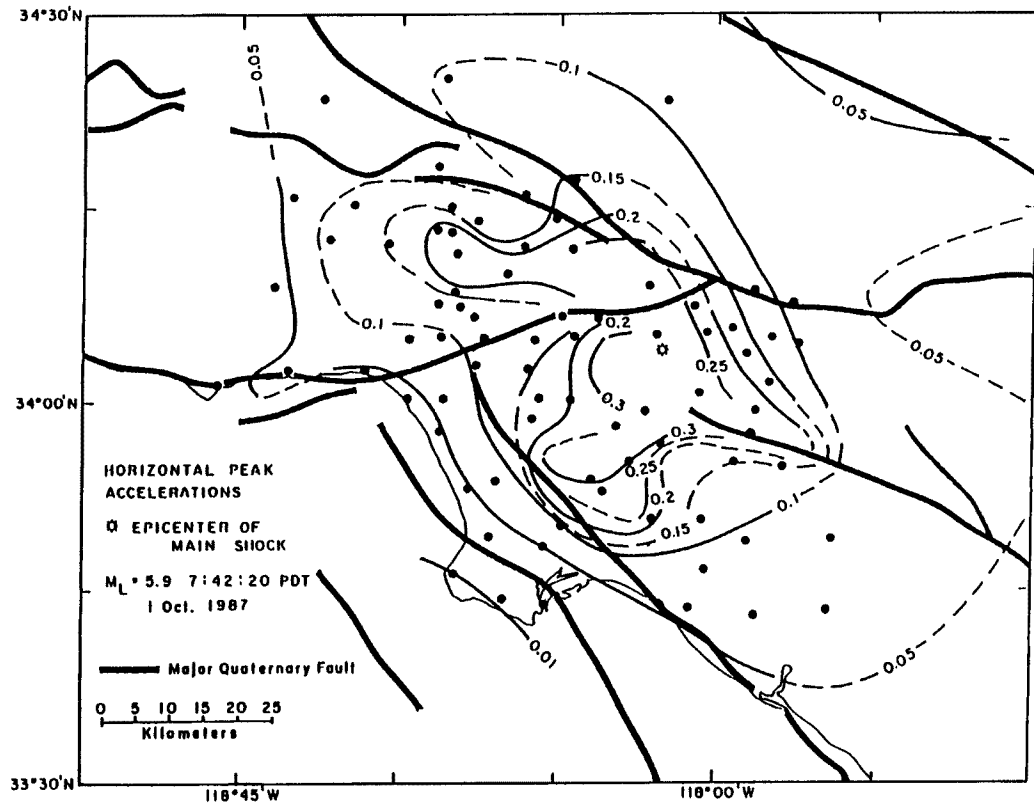
Fig. 1 Contour of Peak Ground Accelerations of 1 Oct. 1987  
Whittier Narrows Earthquake

1987 年 Whittier Narrows 地震は 1987 年 10 月 1 日現地時間午前 7 時 42 分に発生した。マグニチュードは地震発生当初は 6.1 とされていたが後に 5.9 に修正された。震央はロサンゼルス中心部（シビックセンター）の東方 13.4 km、北緯 34 度 06 分、西経 118 度 08 分のローズミード市で、震源の深さは約 14 km であった。なお Trifunac<sup>2)</sup> による本震の最大地動加速度のコンター図を Fig. 1 に示す。10 月 4 日現地時間午前 3 時 59 分には  $M_L = 5.3$  の最大余震が発生した。このマグニチュードも最初は 5.5 と発表されたが今は 5.3 に修正されている。震央は本震のその北西約 2.5 km の位置であった。

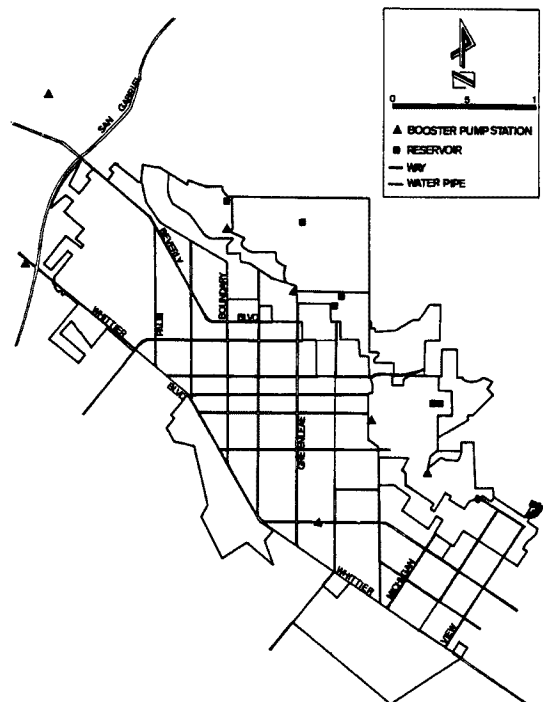
Fig. 2 Locations of Pumpstaions and Reservoirs in the City of Whittier

Whittier 市の西部地域にある San Gabriel River ならびに北部の狭谷でのポンプ場から市域に水が供給されている。Fig. 2 にはポンプ場、配水池の位置と配水区分を示している。8 箇所の配水池で人口約 7 万人の飲料水、工業用水をまかなっている。これらのポンプ場、配水池は隣接する市域も含めて 12 マイル四方への水供給施設となっている。Whittier 市の水道配水管の総延長は 120 マイルで、現在さらに 10 マイルの延長工事がなされている。水道配水管が損傷を受けた付近の詳細な地盤情報は入手していないが、San Gabriel 峡谷がすぐ近くに迫ってきており決して軟弱な地盤地帯とは考えられない。なお、Whittier 市における MMI 震度階は VIII であった。

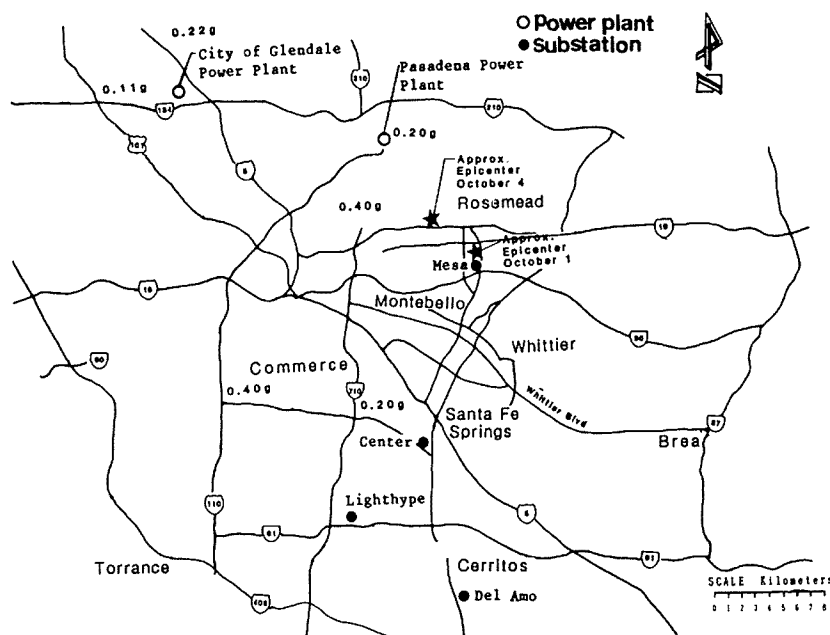
Fig. 8 Location of Power Plants and Power Substations in the Epicentral Area

(b) SCE では地震で影響を受けた地域には220 kv で高圧送電を行い、一次変電所で66 kv に、二次変電所で12 kv あるいは16 kv に低電している。鉄塔により送電されている220 kv あるいは66 kv には全く損傷は生じなかったが、12 kv あるいは16 kv の配電線システムには幾つかの被害が報告されている。

(c) SCE に所属する Mesa, Center, Del Amo, Lighthype の4つの一次変電所 (Fig. 8) で軽微な被

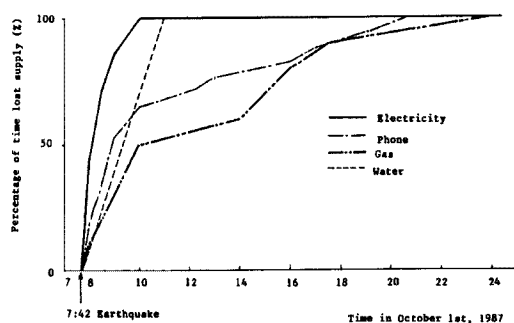
Fig. 10 Percentage of Time Lost Supply of Lifelines

電気・ガス・水道・電話の機能停止と復旧の時刻についてのアンケート調査の結果を示して若干の考察を加える。Fig. 10 はライフライン機能の停止時刻に関するものである。また、Fig. 11 は機能復旧までの日時を公表している。7:42 に地震が発生したが電力停止の影響は全て 3 時間後までに現れ、10月1日中には 99% まで復旧した事が分かる。逆に、ガスと電話については 10月1日夜中まで機能停止の影響が現れ続け、10月1日中に復旧したのは電話で全体の 80%、ガスで 60-70% で、10月2日には電話は 90 数%まで回復しているが、ガスの 100% の復旧には 10月8日まで要している。水道の機能停止の影響は 3 時間位で全体に及んでいるが、その復旧にはガスと同程度要している。これらの結果は Whittier 市と El Monte 市における調査に基づくものであるが、個々のライフラインの持つ特徴を良く表していると言

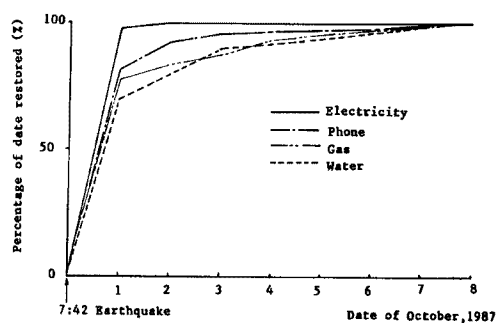
Fig. 11 Percentage of Data restored of Lifelines

える。即ち、電力は極めて冗長性に富むシステムであり、例え構造的な損傷があってもその回復は速い。逆にガスシステムは一旦停止の状態になれば点検に時間を要して復旧作業は難航する。漏水現象がじわじわと現れる水道システムも同様である。電話システムは緊急時こそ、その機能を最大限に発揮してほしい施設であり、通話制限は勿論大事であるが、オーバーロードにシステム的に対応できることが望まれる。

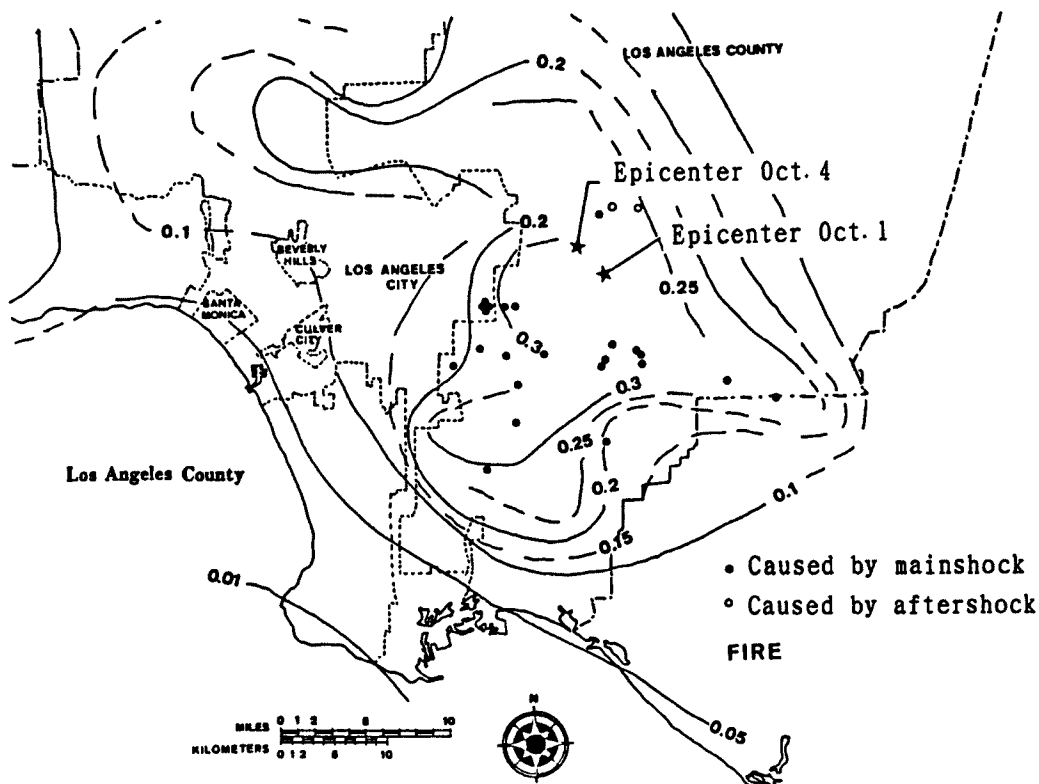
Fig. 14 Locations of Fire Breakouts

全体の中で、火災(1)が占める割合はあまり高くなく、構造物被害(2,3,4)、屋内水道管の破壊による浸水(9)、屋内のガス漏れ(11)、電線のたれ下がり(13)、救助(15,16)などが同等以上の件数を示している。これらのうち、FLOODING, WATER LEAK, およびGAS LEAKの多くは、家庭用ボイラーへの取付配管が熱疲労と腐食で劣化していたところに地震動を受けて破損したことによるとされており、米国の居住環境をも反映した都市型震害の特徴を示すと考えられる。FIRE(1)、MAJOR STRUCTURAL DAMAGE(3)およびGAS LEAK(11)の出動地点を、本震による地動加速度のコンター図<sup>2)</sup>とともに示したのがFigs. 14~16である。大部分の被害が加速度が0.25 g以上の地域内で発生していることがわかる。

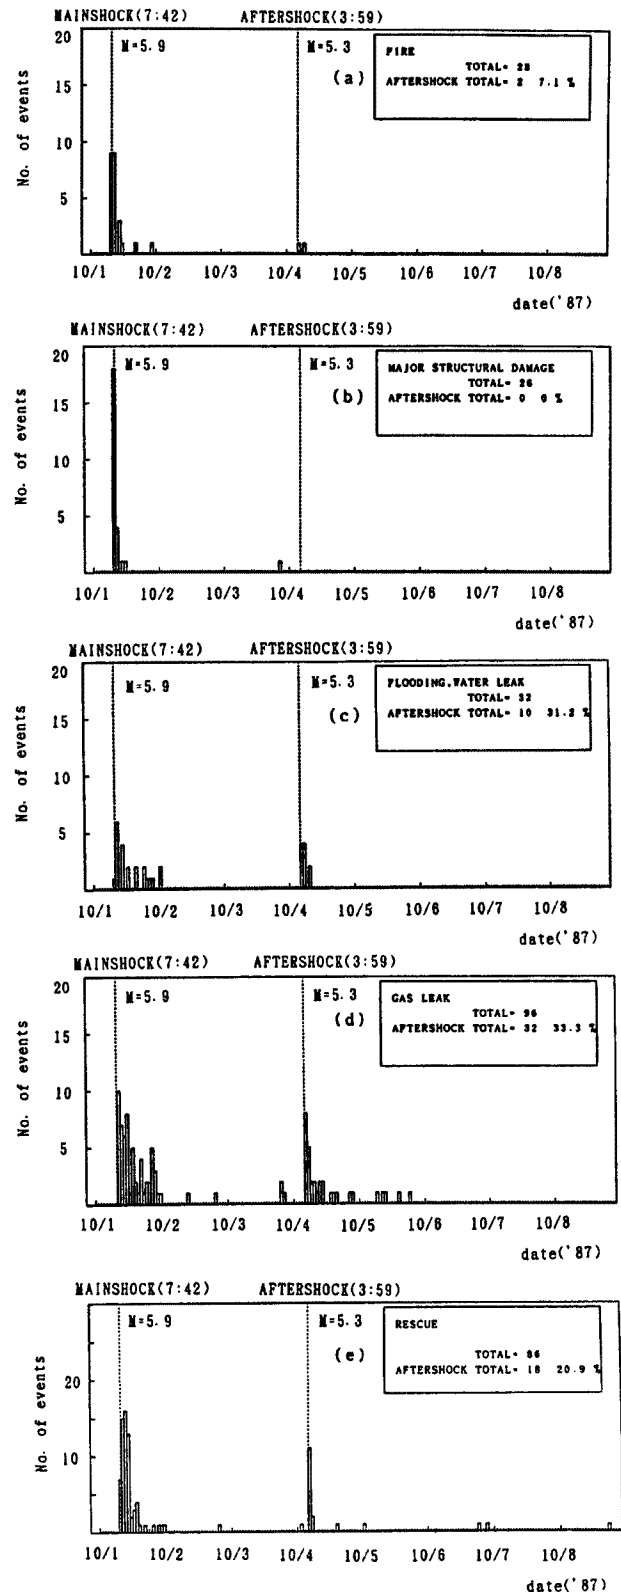
Fig. 17 Time Series Plots of LACFD Activities

Fig. 17 に、各被害項目に関する LACFD の出動の時系列的経過を示した。同図の (a)～(e) は、上記の被害項目 a～e. と対応している。また、同図中には、全出動回数と、そのうちの最大余震後の回数と割合が示されている。この結果より、被害項目によっていくつかの特徴がみられる。

まず、FIRE (Fig. 17 (a)) や MAJOR STRUCTURAL DAMAGE (Fig. 17 (b)) のように、地震直後に発見され易く、かつ緊急の対応を要する被害項目では、出動は地震の直後に集中している。これに対し、FLOODING, WATER LEAK (Fig. 17 (c)), GAS LEAK (Fig. 17 (d)) のように、地震後ある程度時間を経て影響が現れたり発見されることも多い被害項目については、本震の後、終日出動が続いている。RESCUE (Fig. 17 (e)) はこれら 2 つのグループの中間的な傾向を示しているが、この中には救助の緊急度の差異に関する要請側、出動側双方での判断が含まれると考えられ、個々のケースに立ち入った考察が必要と考えられる。

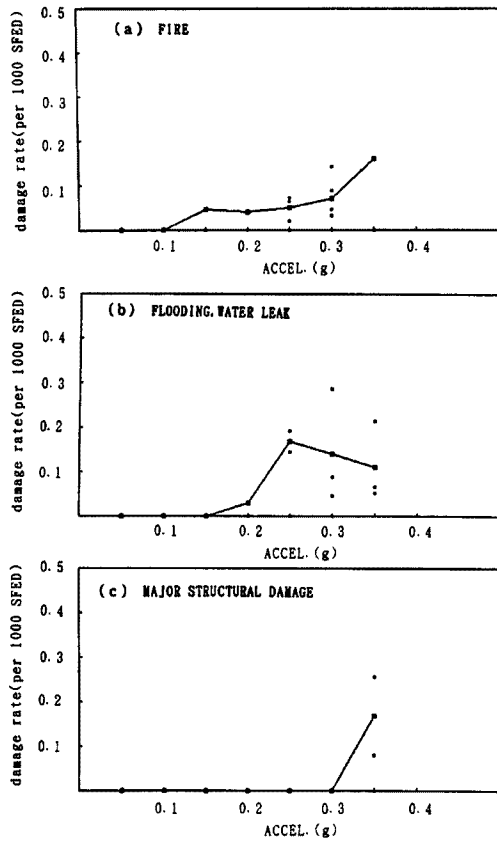
Fig. 18 Damage Rate vs. Peak Ground Acceleration

Fig. 18 に被害率と最大地動加速度の関係の中から典型的な 3 例を示した。同図 (a) の FIRE は、0.1 g 以上で発生し始め、0.3 g を超えると急に発生率が高くなる。(b) の FLOODING, WATER LEAK は 0.25 g 以上で発生するが、同図の加速度の範囲では発生率が加速度とともに上昇する傾向がみられない。また (c) の MAJOR STRUCTURAL DAMAGE は 0.3 g 以下では全く発生しないが、このレベルを超えると被害率が急に高くなる。

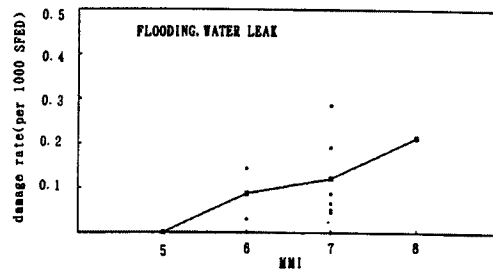
Fig. 20 Damage Rate vs. MMI Intensity (flooding, water leak)

地震動強度として最大地動加速度の代わりに震度階 (MMI) を用いると、かなり異なる結果が得られる。例えば、Fig. 18 (b) の横軸を MMI にしてデータをプロットし直すと Fig. 20 が得られる。この例では被害率と MMI の関係はかなり線形的なものになっている。震度階が元来被害の程度に基づいて決められているという観点からは、これは当然の結果と言えよう。しかしながら、この事は地震動強度の指標として震度階が優れていることを必ずしも意味しない。地震危険度予測やマイクロゾーニングなど、都市地震防災に不可欠の解析や資料作成を行うためには、物理的意味の明確な地動パラメータを媒介とすることが重要で、この点に本節で行った分析の意義があると考えられる。今後、強震記録の解析が進むのを待って、最大加速度以外の地動パラメータ (速度、全パワーなど) と被害率の関係を調べることも重要であろう。
