# 龍巻による建物の被害について

——1973年 5 月21日石川県押水町を襲った竜巻の被害調査——

石崎 潑雄・河井 宏允・成 仁煥・森 武雄

## ON THE DAMAGE TO THE STRUCTURES CAUSED BY TATSUMAKI

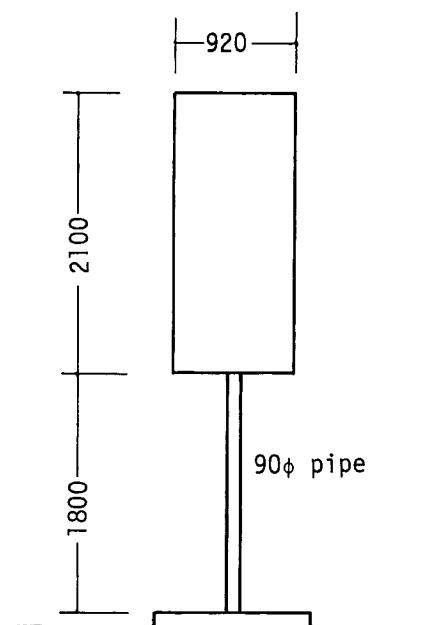
Fig. 4 Dimension of the sign tower (1).

この広告塔は Fig-4 に示したように 90φ の鋼管で基礎から片持梁形式で支えられていたものであるが、竜巻により根本で完全に折れてしまった。(Photo-6) 計算ではこの広告塔は静的な風圧力によって倒れ、破壊部分で部材は全断面降伏、部材の耐力は破壊応力度  $\sigma_B = 4100 \text{ kg/cm}^2$  と仮定した。また風力係数は1.2と仮定した<sup>11)</sup>。

$$F \geq \frac{Z \cdot \sigma_B \cdot S}{l} = 227 \text{ kg}$$

$$U = \sqrt{\frac{2F}{\rho \cdot A \cdot C}} > 40 \text{ m/sec}$$

但しここで  $F$  は広告塔に加わる力、 $Z$  は部材の断面係数； $Z = 12.45 \text{ cm}^3$ 、 $S$  は降伏点モーメントと全塑性モーメントの比； $S = 1.27$ 、 $l$  は広告塔底部から  $F$  までの距離； $l = 285 \text{ cm}$ 、 $A$  は看板の面積； $A = 19320 \text{ cm}^2$ 、 $C$  は

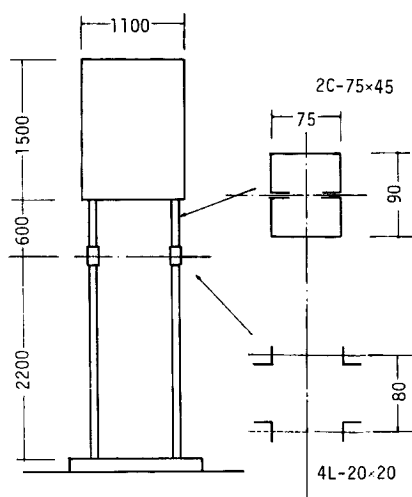
Fig. 5 Dimension of the sign tower (2).

この広告塔は Fig-5 で示したように 2 本の支柱で片持梁形式で支えられていたもので支柱の中央部の軽量チャンネル 2 個を組合せた箱形柱の継ぎ目 (4L-20×20) のところで約30°折れまがっていた。(Photo-7) このアングル部の歪は計算によると  $10^{-1}$  程度となり、この部材は歪硬化域に入っているため鋼材の耐力としては破壊応力度  $\sigma_B=4100\text{kg}/\text{cm}^2$  を用い曲げ破壊と仮定して計算した。なお風力係数は例 1 と同様に 1.2 と仮定した。

$$F \geq \frac{2\sigma_B \cdot Z \cdot S}{l} = 464\text{kg}$$

$$U = \sqrt{\frac{2 \cdot F}{\rho \cdot A \cdot C}} > 61\text{m}/\text{sec}$$

但しここで  $Z=6.82\text{cm}^3$ ,  $S=1.12$ ,  $l=135\text{cm}$ ,  $A=16500\text{cm}^2$  とした。

従ってこの付近では地上 3m で  $40\text{m}/\text{sec} \sim 60\text{m}/\text{sec}$  程度の風は吹いていたと思われる。なおこの付近の被害は今浜地域よりやや弱いように思われる。

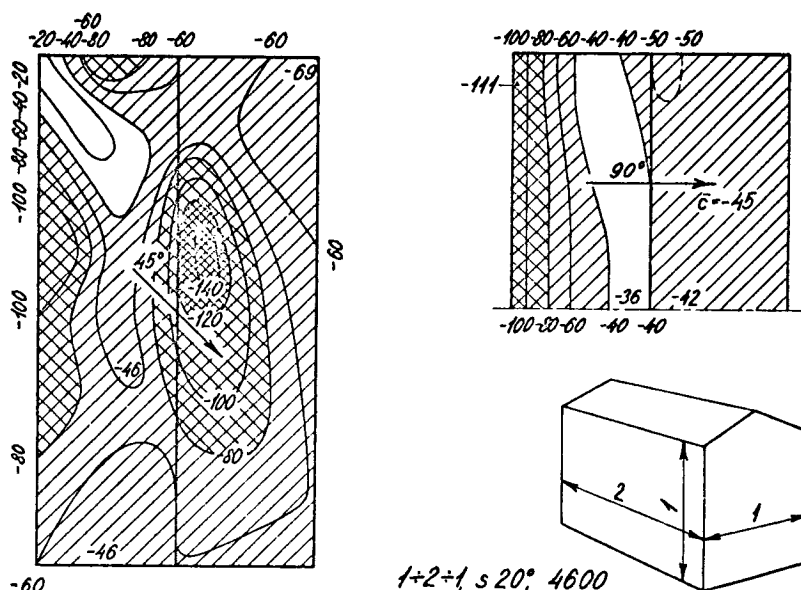
Fig. 6 Wind load on a roof (by M. Jensen).

4 節で述べたように竜巻襲来時の風速はかなり大きなものである。従ってこれによる風圧力は非常に大きなものになり建物破壊の要因の一つといえる。M. Jensen の風洞実験結果 Fig-6 と 3 節 Fig-3 で示した屋根面

の被害状況を比較すると、棟部分の浮き上がりによる被害、切妻の片方の屋根部分のみの大被害、軒庇付近での破壊と風圧分布の間にはかなりの対応があり、風速による風圧力が破壊の一要因であることがわかる。また竜巻の進行速度がそのスケールに比べて大きいので風速、風向の時間的変化が著しく、従って建物に加わる風圧力の時間的変化も激しいと考えられる<sup>10)</sup>。

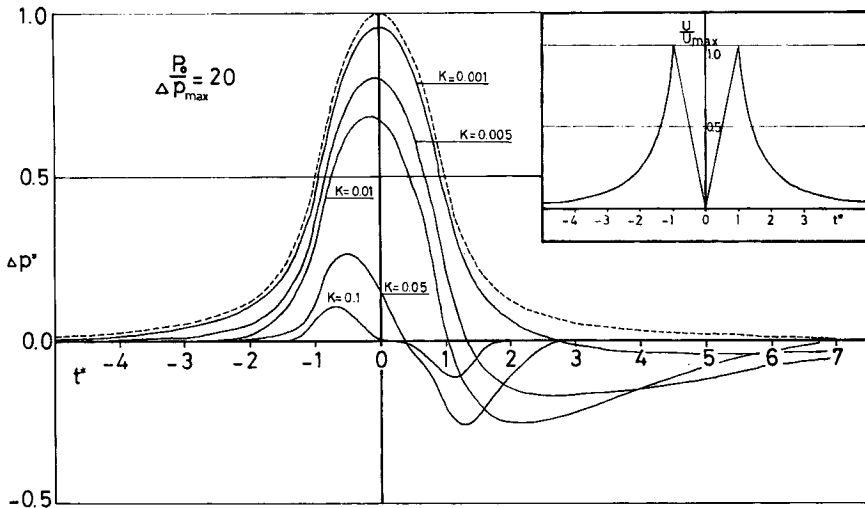
Fig. 7 Time variation of explosive pressure.

最大気圧降下  $\Delta P_{\max}$  を 500 mmAq (この気圧降下に対応する最大風速  $U_{\max}$  は 63 m/sec である。)  $\frac{P_0}{\Delta P_{\max}} = 20$  として式(7)で気圧変化を与え, 式(5)を使って様々の  $K$  に対して建物に加わる力を求めたのが **Fig-7** である。図中点線は式(7)により求めた気圧降下を表わし, 実線は建物に加わる圧力を表わす。また **Fig-7** の右上の四角の中に気圧変化に対応する風速の変化を示した。建物に加わる圧力は負が外向き正が内向きである。

気圧降下によって建物に加わる圧力は竜巻の性質と建物の気密度に関係する定数に  $K$  大きく関係することが **Fig-7** よりわかる。またその最大外向き圧力は **Fig-8** に示したように  $K$  増大により急激に減少する。3 節

で述べたように屋根部の大被害が窓等の少ない倉庫等の建物に多かったのはこれらの建物の気密度が住家より高いせいであるかも知れない。また Fig-7 によると竜巻の中心が通りすぎた後建物には内向きの力が作用することになる。
