# 2016年熊本地震による横変位拘束構造の 損傷メカニズム推定

2016年熊本地震では、2度の震度7を含む地震により多数の橋梁被害が発生したが、多数の落橋防止システムが損傷したことに強い関心を示すべきである。落橋防止システムは落橋を防止するための最終手段であり、支承部が破壊した後も落橋防止の機能が確実に発揮されるよう設置される。しかしながら、設計では水平耐力が規定されているものの、落橋防止システムの望ましい損傷形態が示されておらず、熊本地震でも様々な性状の損傷が発生している。本論は、まず橋梁の横変位拘束構造の被災状況を整理し、設計に対する課題を整理するとともに、また、府領第一橋に対して地震応答解析を行い、横変位拘束構造に作用した衝突力を推定するとともに、その被災メカニズムの検討を通じ、横変位拘束構造の縁端距離など、改善策について検討するものである。

## DAMAGE OF LATERAL DISPLACEMENT CONFINING DEVICES OF BRIDGES CAUSED BY THE 2016 KUMAMOTO EARTHQUAKE AND ESTIMATION OF FAILURE MECHANISM

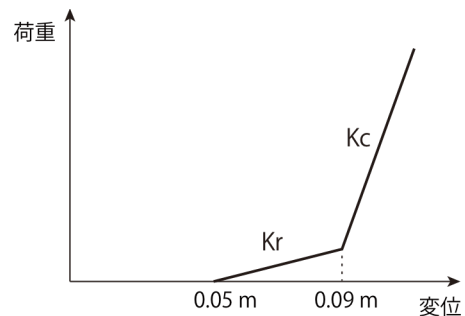
図-13 横変位拘束構造と桁間の衝突バネ

mmであるが、50 mmの緩衝ゴムが設置されている（図-11）。これらを考慮し、図-13のような非線形弾性バネを設定した。50 mm変形後、緩衝ゴムの剛性( $K_r$ )とし、緩衝ゴムが0 mmまで圧縮されることは考えにくいいため、90 mmから衝突バネの剛性( $K_c$ )を設定した。緩衝ゴムの剛性は、北原らの研究<sup>17)</sup>に基づき算出し、2.2 kN/mを基本剛性とした。また、緩衝ゴムは衝突速度の変化に伴い緩衝性能も変わることから、パラメトリック解析として基本剛性の10倍、100倍、1000倍の値も用いている。衝突バネの剛性は剛として $1 \times 10^{15}$  kN/mを設定すると

被害調査結果では、府領第一橋は前震で既に橋軸直角方向に16 cm程度移動しており、図-13によると、既に桁と横変位拘束構造は接触していることになる。前震観測記録を用いた解析では、支承部が既に破壊していることを想定しているため、実際の挙動とは異なる状況であるが、衝突バネの特性を変化させて行った全ケースの中での桁最大応答変位（橋軸直角方向）は70 mm

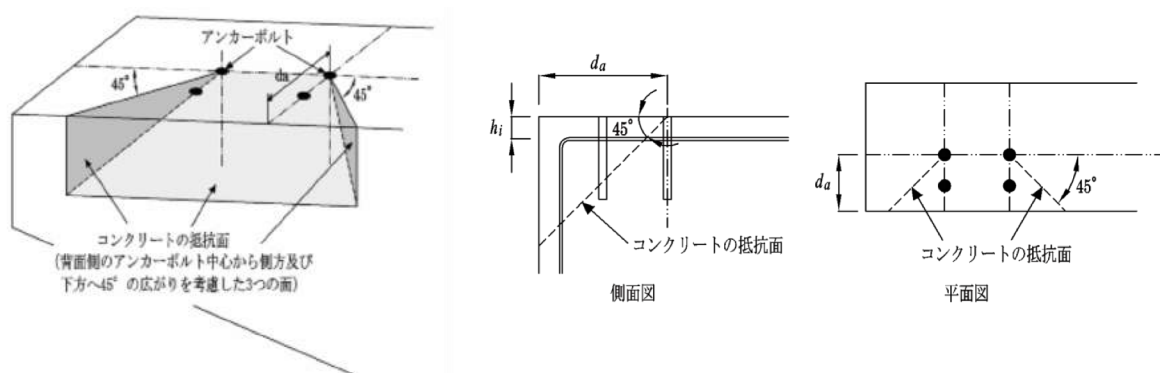
図-18 橋座部の押し抜きせん断の照査法<sup>10)</sup>

道示IV下部構造編の橋座部の押し抜きせん断に対する照査では、最内部のアンカーボルト位置より45度の角度でコンクリート部が抵抗すること (図-18)、およ

の位置にあたる。以上、橋台部コンクリートの破壊部を整理したものが図-21である。破壊形状は横変位拘束構造の最外縁のアンカーボルトより外側のコンクリートが押し出されており、最内部のアンカーボルト位置から45度の角度でコンクリートが抵抗するという橋座部で想定される破壊形状と比べ、抵抗面積は非常に小さい。またアンカーボルトに沿って鉛直に破壊しているため、コンクリートにはせん断抵抗ではなく、引張抵抗しか期待できない。以上より、この破壊面であれば、前震における衝突力は小さいとしても、取付部において損傷が発生した可能性はあると考える。
