# 愛媛県宇和島市周辺における岩盤崩壊の発生場

山崎 新太郎

京都大学防災研究所徳島地すべり観測所 (〒778-0020 徳島県三好市池田町津藤ノ井 492-1)

## GEOLOGIC CHARACTERISTICS OF ROCK MASS FAILURES CAUSED BY THE HEAVY RAIN EVENT OF JULY 2018 IN UWAJIMA, EHIME

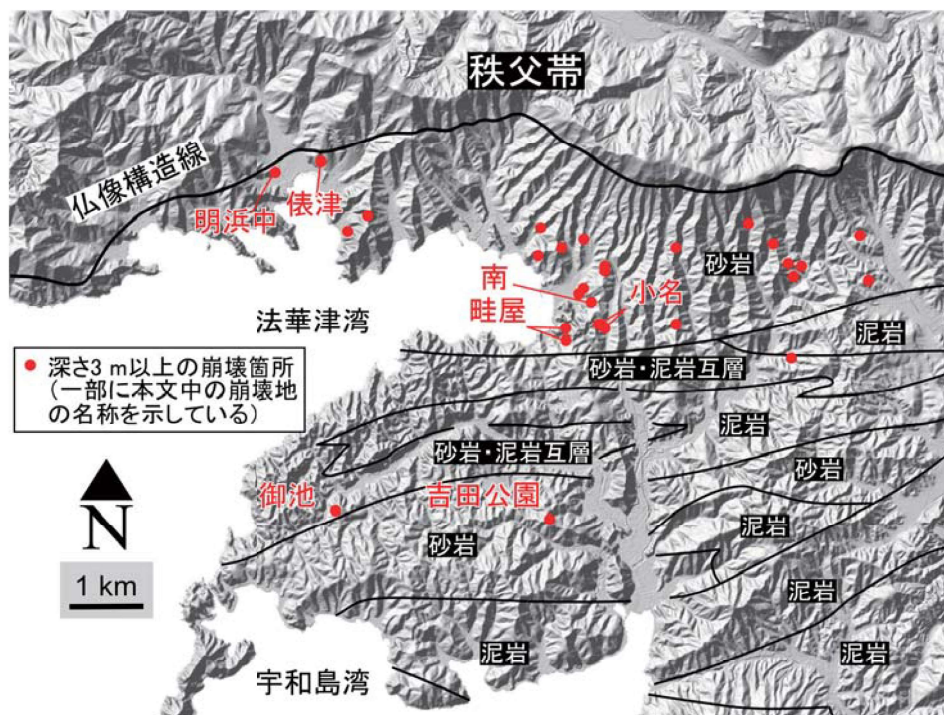
図-2 調査範囲における岩盤崩壊の分布と 20 万分の 1 シームレス地質図 V2<sup>1)</sup>に記載された岩相の分布

宇和島市及び西予市南部を含む図-2 の図示範囲における岩盤崩壊の発生数は、仏像構造線のすぐ南側から法華津湾周辺に特に多い。秩父帯では筆者の实地踏査では十分確認できていないが、国土地理院が提供する地理院地図から閲覧可能な空撮写真によると、秩父帯側では崩壊の分布は散発的で発生数が明らかに少ない。また、法華津湾から南側に離れ、吉田半島の中央部では表層崩壊は多いものの岩盤崩壊は少ない。表層崩壊の発生の有無に関しては植生の影響も十分あると考えられるため、
