## 2011年台風12号による深層崩壊

千木良雅弘・松四雄騎・ツォウ チンイン・  
平石成美<sup>(1)</sup>・松澤真<sup>(2)</sup>・松浦純生

### 要 旨

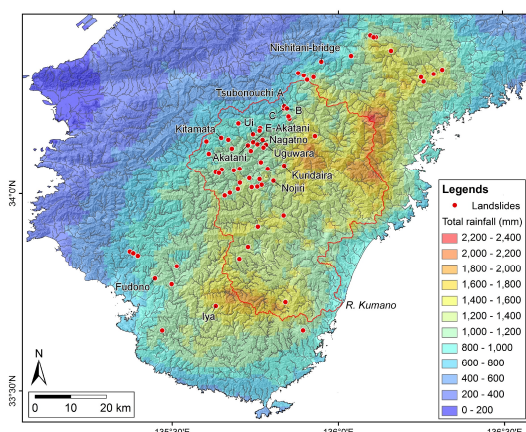
Fig. 1 Distribution of deep-seated landslides and cumulative rainfall from 31 August to 5 September, 2011.

台風による累積雨量は、紀伊山地の東側と南側で多かったが (Fig. 1)、深層崩壊の発生はむしろ、紀伊山地の中央部で、累積降雨量は相対的には少ない範囲であった。これは、単に累積降雨量が深層崩壊の発生場所を決めたのではなく、地域の“雨慣れ”も反映していることを示唆している。

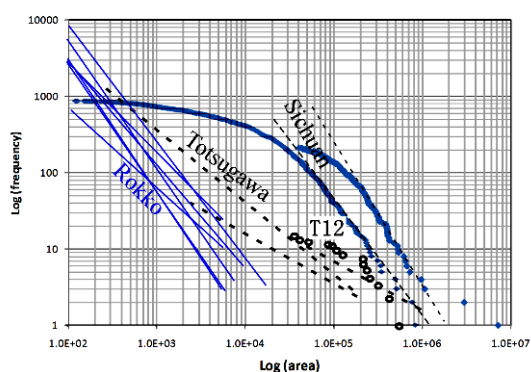
崩壊地の面積を1mメッシュのDEM または国土地理院発行の10mメッシュのDEMを用いて計測した。その結果、最大規模のものは、548500m<sup>2</sup>の栗平の崩壊、次いで赤谷の崩壊423700m<sup>2</sup>、これらのうち最も小規模のものは坪内Aの崩壊で、面積35800m<sup>2</sup>であった (**Table 1**)。従来、大規模崩壊は規模が大きいはど発生頻度が少なくなることが知られており (羽田野, 1968 ; 平野・大森, 1989) , 規模と発生頻度の図に台風12号による深層崩壊をプロットしたのが**Fig. 3**である。この図から、今回の崩壊は平野・大森 (1989) が指摘した明治22年の十津川災害の際に発生した崩壊と同様の領域にプロットされることがわかる。このことは、崩壊発生域の地質が類似していること、また、両者ともに降雨によって発生したことを反映していると考えられる。

Fig. 3 Cumulative landslide frequency and the landslide size. Data of Totsugawa and Rokko is from Hirano and Ohmori (1989), Sichuan from Tsou et al. (2011). Open circles with T12 indicates the landslides by typhoon 1112 (Talas).

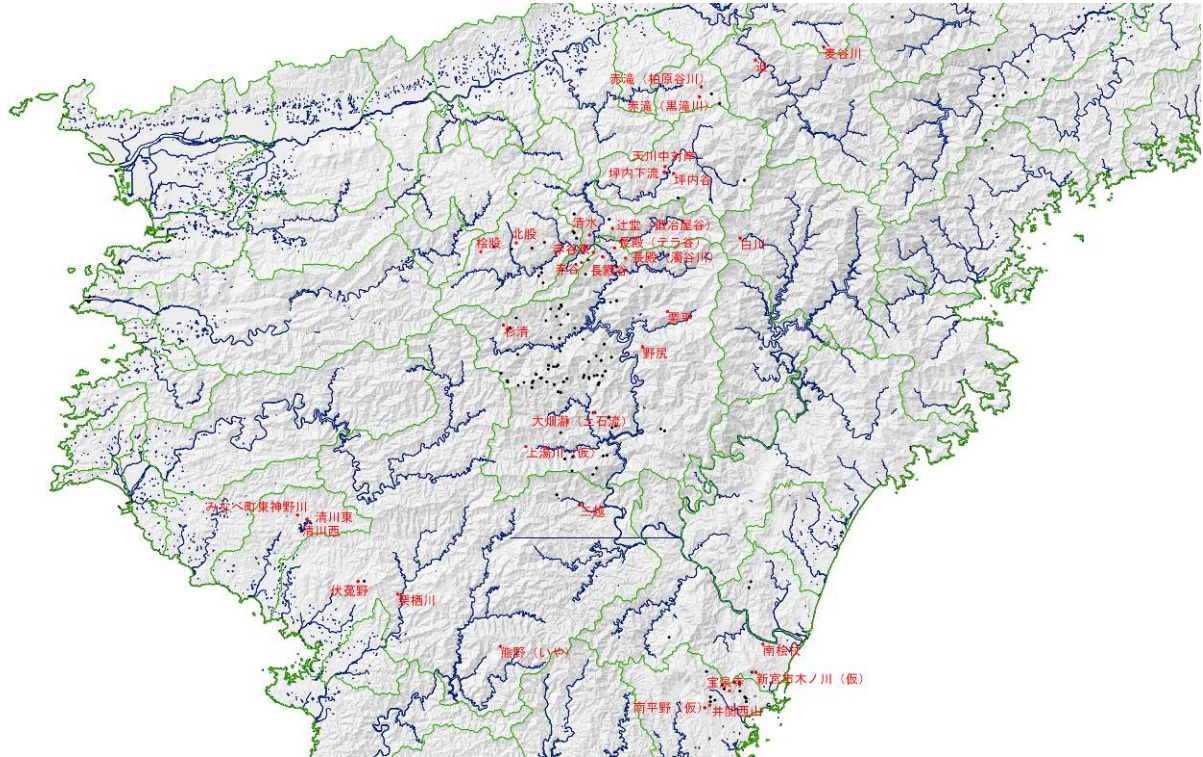
付図－1 台風12号による災害発生箇所（付表－1，2に対応）
