## 1998年9月台風7号による奈良盆地周辺の強風被害

松本 勝, 白土博通, 八木知己

京都大学大学院工学研究科環境地球工学専攻

**Strong wind disasters around Nara basin in September 1998  
due to typhoon 9807**

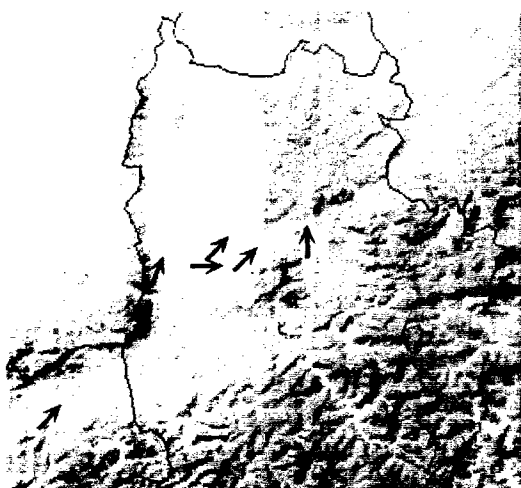
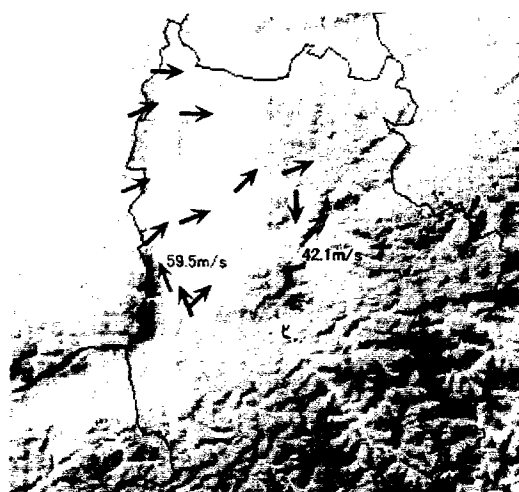
筆者らは、奈良県下の各機関に対し、強風の発生時刻、風向、被害の有無と発生時刻、等についてアンケート調査を実施した。本報末尾の Table 3 に得られた回答の一覧を示す。表中の「風向」は強風発生時の風向を表す。これらを情報とともに、現地調査による各地の聞き取り調査結果、各消防署の気象観測データをもとに、奈良盆地周辺の強風発生時刻とその風向を15分ごとに矢印で示した。なお、アンケート調査の回答には、強風や被害の発生時刻に30分から1時間程度の幅を持ったものが含まれてい

るが、その場合には中央値の時間で代表させた。さらに、消防署や最寄りの気象官署の風速、風向観測データをグレーの矢印により併せてプロットすることにより、アンケートの回答情報の正確さを比較した。Fig.8 にその結果を示す。これら一連の図より奈良盆地周辺の強風は概ね9月22日14:00～16:00に集中し、風向はばらつきがあるものの、総じて南西から北東方向を示している。これらの時刻における台風の中心は生駒山付近(14:00)から岐阜・福井県境(16:00)(Fig.4 参照)にかけて移動しており、いずれも奈良盆地にもっと接近した時刻(13:30頃)より遅れて最大の風が吹いたことがわかる。さらに、早い時刻(14:00～15:00)では奈良盆地南西部や奈良・和歌山県境の紀ノ川近辺で強風が集中しているのに対し、時間の経過と共に強風発生地点が徐々に奈良盆地中央部(15:00～15:30)から奈良県北東部(15:30～)へ移動している傾向がうかがえる。
