### 3.3 2011年東北地方太平洋沖地震による津波被害

(池田 碩, 上野鉄男, 奥西一夫, 志岐常正)

#### 3.3.1 被害の概要

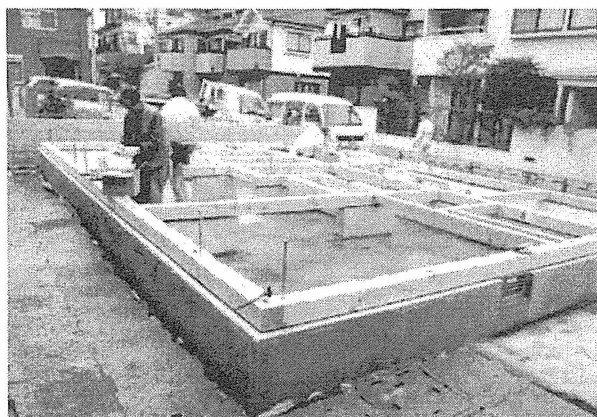
津波が市街地や住宅地を襲うようすが、高台やビルの屋上などから撮影された動画で公開され、それを見て大変驚いたのは筆者だけではないであろう。筆者の驚きの最たるものは、木造家屋があたかも船のように、津波氾濫流に対してほとんど無抵抗に流れていることである。筆者はかつて、流動性の高い斜面崩壊の一部分の動画を見たことがあるが、そこでは一条の泥流状の土砂の流れに樹木が立ったまま載って、あたかも貨物列車のように、形を保ったまま一定方向に動いていた。これとの類推で、地震による液状化、あるいは図 2.3.6 に示されるような津波の急速载荷による液状化などで家屋の下の地盤が流動化し、建物基礎もろともに津波に押し流されたのではないかと推測したが、これは誤りであった。筆者は 2011 年 10 月の国土研エクスカージョンに参加して石巻市、陸前高田市、大船渡市などの被災地を視察したが、石巻港近くの被災地で家屋が流亡した跡をみると、建物基礎は健在であるが家屋は土台ごと流されているものがほとんどであった（基礎と土台については写真 3.3.1（転載元は [http://www.youtube.com/watch?v=8D76f69w\\_z0&feature=related](http://www.youtube.com/watch?v=8D76f69w_z0&feature=related)）を参照）。陸前高田市高田町中心部の被災地を視察した時は、家屋が流亡した跡地は既にブルドーザー等で整地されており、観察が不可能であった。しかし、被災直後に撮影された写真や動画映像を見ても、津波氾濫流による地盤の侵食やガレキを含む堆積物の被覆のため、木造家屋の基礎・土台の残存状況は確認できない。少なくとも宅盤の侵食が起きた区域では、木造家屋は基礎を含めて流亡したと考えられる。高田高校の RC3 階建て校舎のすぐ南側のかなり大きい木造建物の流亡跡では布基礎がほぼ健在であったが、写真 3.3.2 に見られるように、基礎と土台をつなぐアンカーボルトも、ナットと座金を含めて残存しているものが多かった。こ

写真 3.3.1 基礎コンクリートとその上の土台  
（転載元は本文に記載）

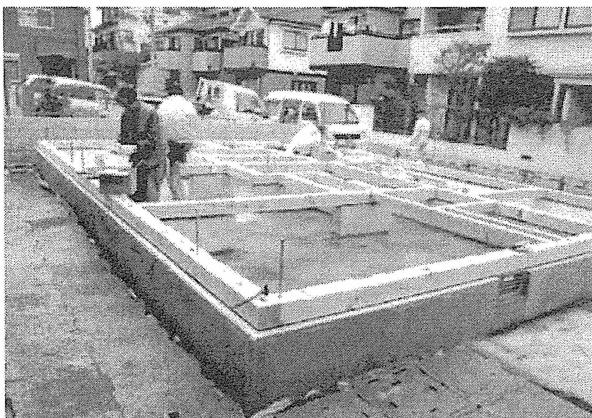
写真 3.3.1 基礎コンクリートとその上の土台  
（転載元は本文に記載）

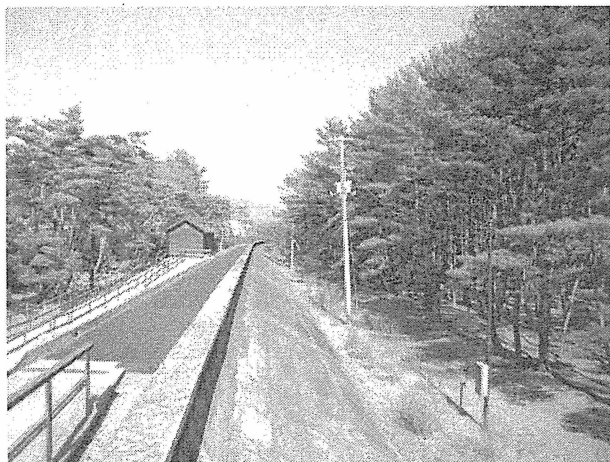
チリ地震津波を契機に 1960 年に高田松原に建設された高さ 5.5m の防潮堤は 3.11 津波によって、あたかも積み木細工を崩すように崩壊した。写真 3.3.10 にウェブページ (<http://www.geocities.jp/noramatsuplus/no112rikuzentakata.html>) に掲載されている被災前の防潮堤を、写真 3.3.11 にほぼ同じ場所の被災後の状況（2012 年 3 月 7 日撮影）を示す。

写真 3.3.10 以前の防潮堤（転載元は本文に記載）
