## 1994年2月22日の低気圧による北日本の強風災害について

### ON THE WIND DISASTERS IN NORTHERN JAPAN CAUSED BY AN EXTRATROPICAL CYCLONE ON FEBRUARY, 1994

By Yasushi MITSUTA, Junji KATSURA, Masaru MATSUMOTO, Hirohiko ISHIKAWA,  
Taiichi HAYASHI and Kazumitsu SUGIMASA

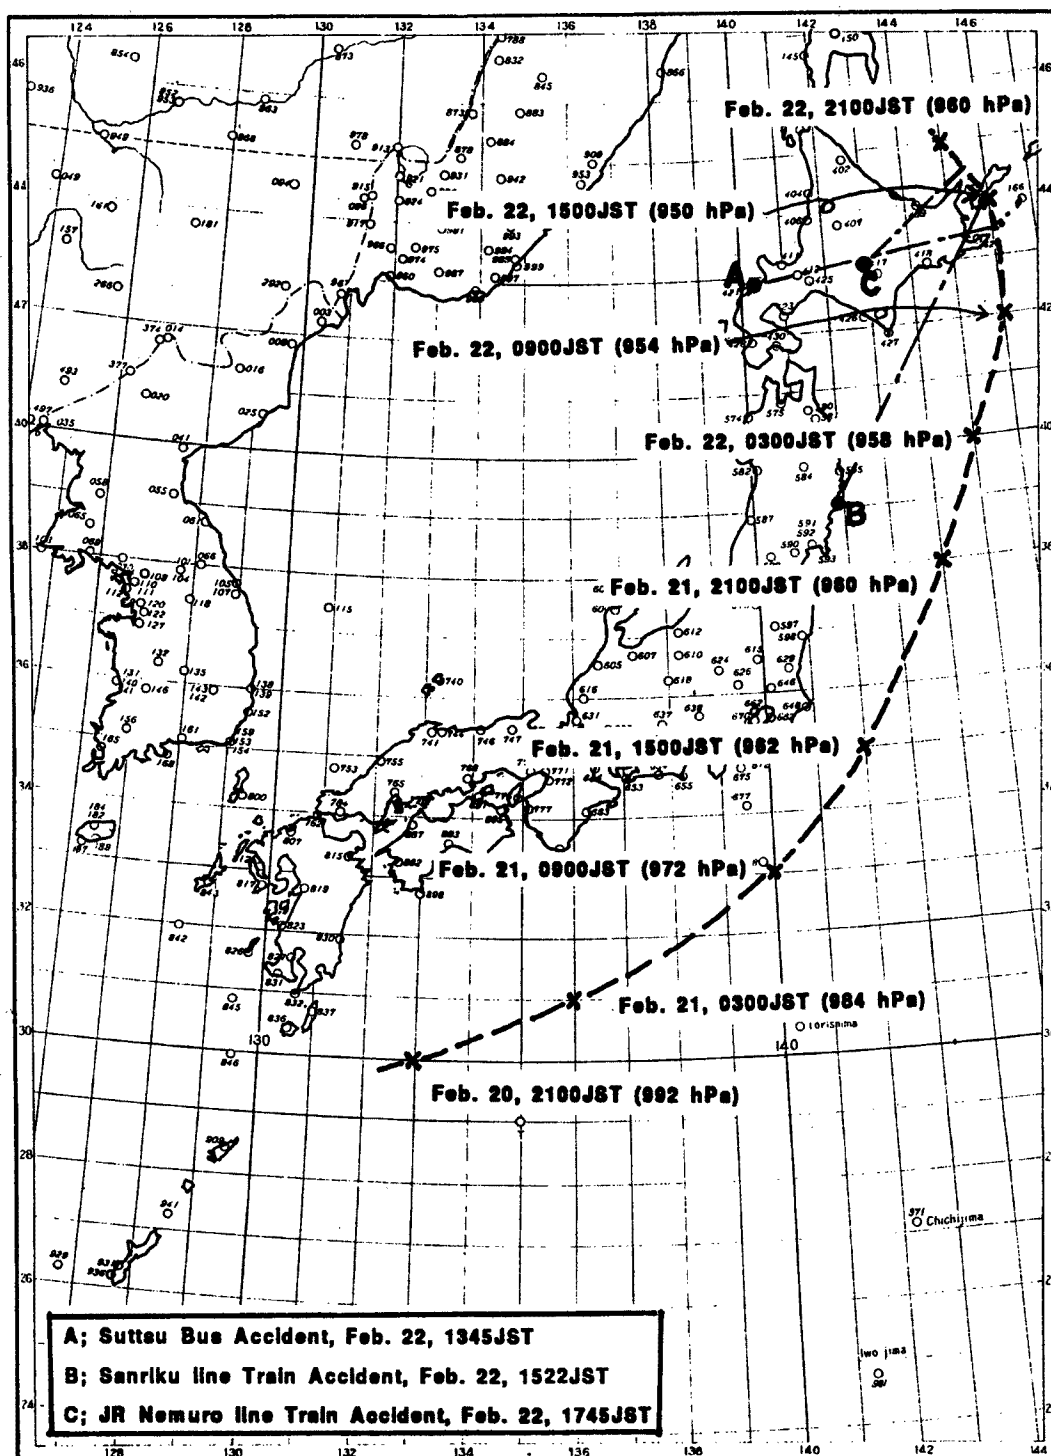
Fig. 2. Path of the extratropical cyclone and the sites of major hazards.

Fig. 2で強風災害発生地点の低気圧中心位置からの距離をみると、490 km（寿都）、650 km（大船渡）、270 km（新得）となり、台風に伴う強風災害と比較して、低気圧の中心位置から比較的遠いところで強風災害が発生している。このような状況は、台風の場合には考えられないことで、温帯低気圧では気圧傾度の集中が無く、広い範囲に比較的強い気圧傾度が存在しているため、低気圧の中心から離れた地域でも強い風が吹いた為であると考えられる。そこで、この低気圧の構造がどのようなものであるかを調べてみた。

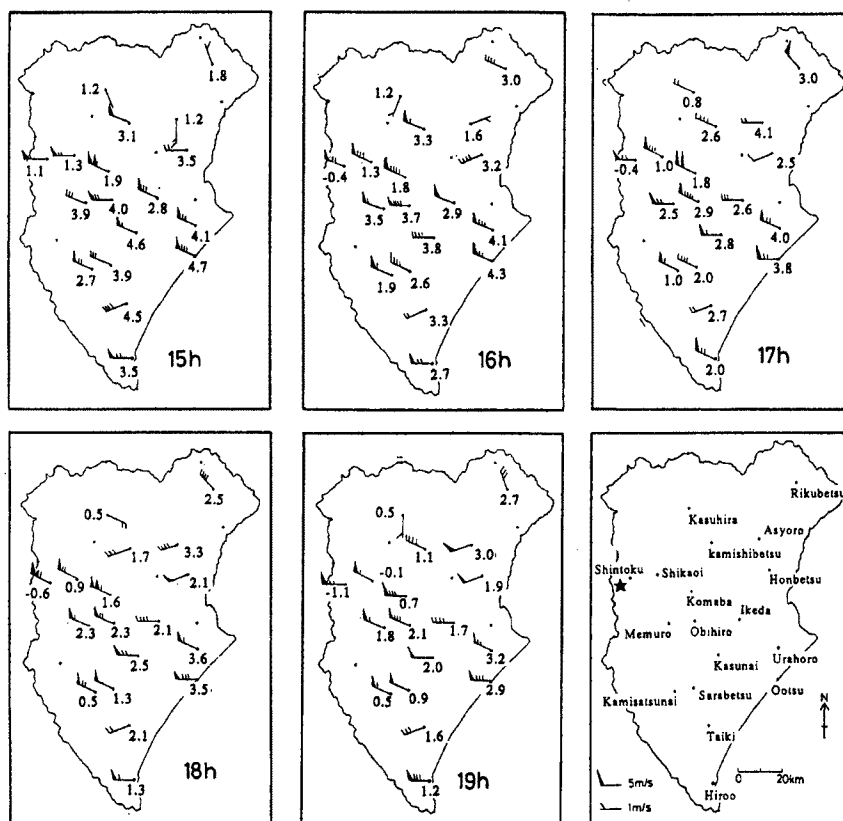
Fig. 5 に 15 時から 21 時までの十勝地方のアメダス地上風を示す。地点名と矢羽の説明も右下図に示してある。また、図中の数字は気温 ( $^\circ\text{C}$ ) である。糠平や陸別など北部を除くと、西ないし西北西の風が吹いており、平均風速は最大で 10 m/s 程度である。これから見る限り列車が脱線したような風が吹いたとは思えない。

Fig. 5. Distribution of the surface wind and temperature observed by AMeDAS stations in Tokachi district.

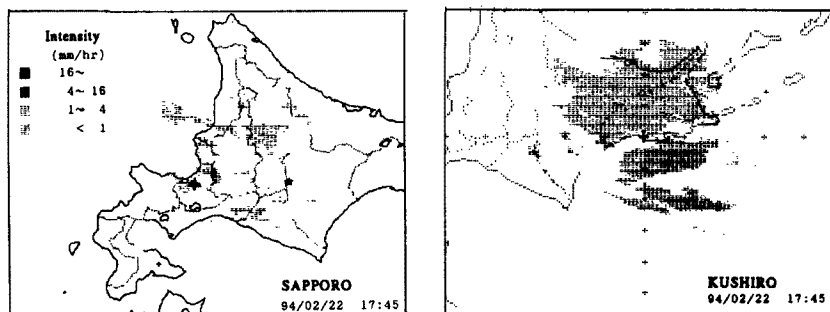
Fig. 6. Radar Echo at the time of the accident (17:45) observed by Sapporo and Kushiro radar. The cross in the figure represents the site of radar and the star represents the site of accident.

Fig. 6 には、札幌レーダーと釧路レーダーで観測された事故発生当時 17 時 45 分のエコーを示す。風上にあたる日高山脈の西側と稜線付近に弱いエコーが見られるが、事故発生地点のある山脈のすぐ東側では顕著な雨雲は存在していない。

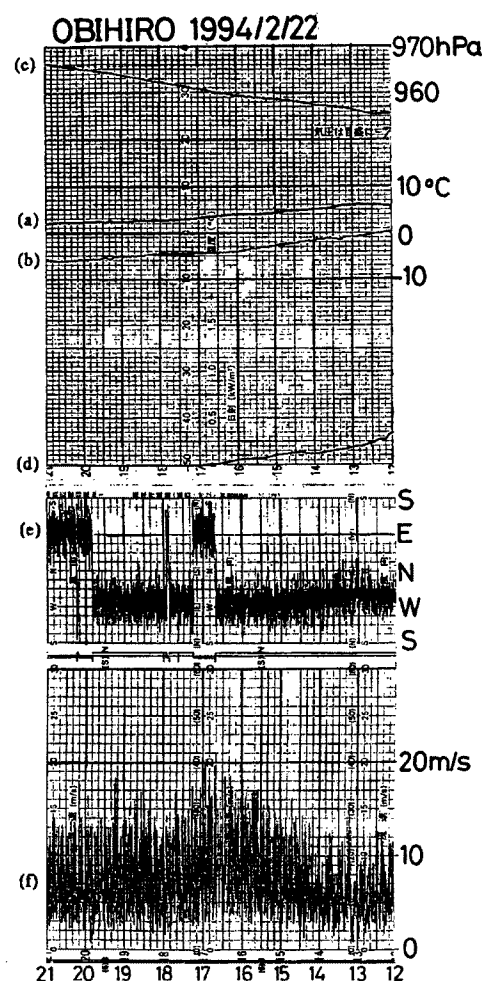
Fig. 7 には帯広測候所（事故発生地点の約 40 km 南東）の自記記録を示す。気圧は緩やかに上昇しており、気温は 12～13 時には約 6℃と高めであるが事故発生時刻には約 3℃である。風向は西北西ないし西で 16 時 25 分には最大瞬間風速 21.1 m/s を記録している。

Fig. 7. Records of temperature (a), dew point (b), atmospheric pressure (c), insolation (d), wind direction (e), and wind speed (f) at Obihiro meteorological observatory.

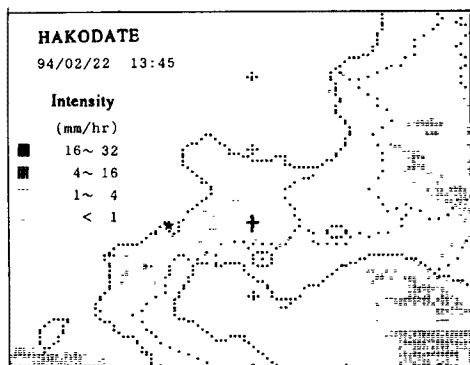
Fig. 13. Radar Echo at the time of the accident (13:45) observed by Hakodate radar. The cross in the figure represents the site of radar and the star represents the site of accident.

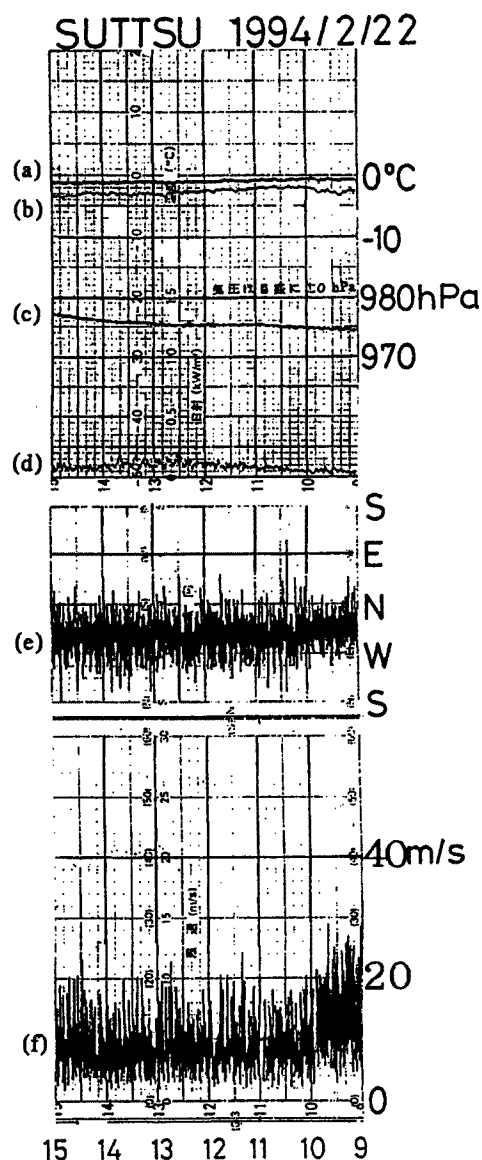
Fig. 12. Same as Fig. 7 but for Suttsu meteorological observatory.

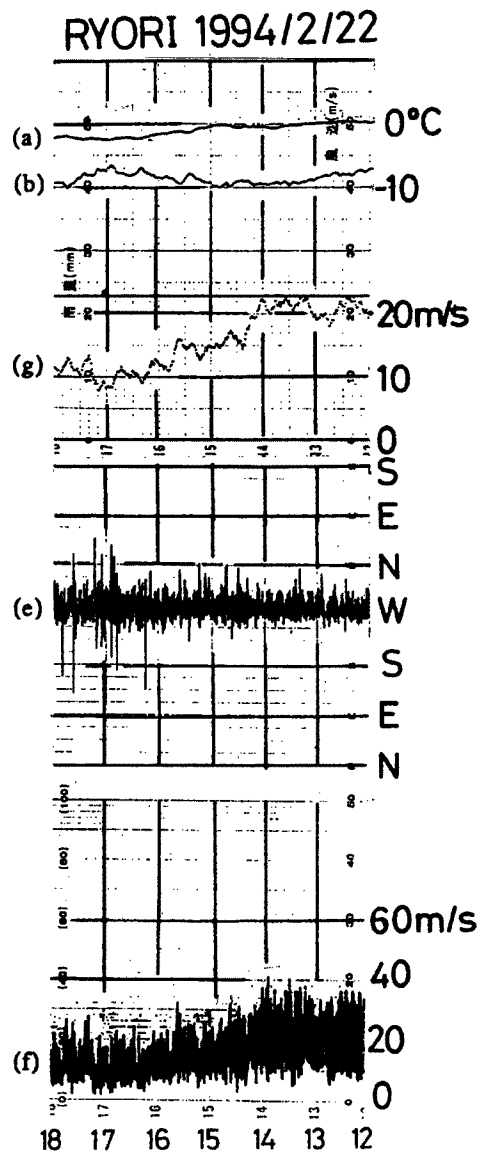
Fig. 17. Same as Fig. 7 but for Ryori. The (g) represents mean wind speed.

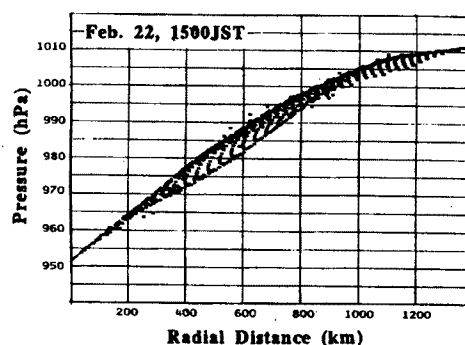
Fig. 19 は、2月22日15時の気圧分布について各格子点の気圧を低気圧の中心からの距離の関数として方位別にプロットした図である。図中には低気圧の中心から見て、北西(□)、西北西(○)、西(×)、西南西(◇)、南西(□)の方位にある格子点値だけを示してある。また図中の■は観測値を示す。低気圧周辺の気圧分布は軸対象ではないため、方位によりプロファイルは多少異なっている。しかし全体としては中心からの距離の関数として気圧分布を作ることでき、中心から1,000 km くらいまでの間に気圧勾配の変化は大きくない。

Fig. 19. Radial distribution of sea level pressure around the extratropical cyclone.

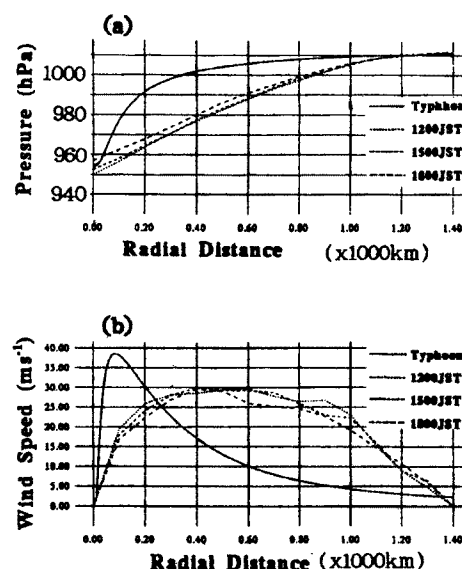
Fig. 19 の気圧分布を図中に破線で示したようにモデル化した気圧の分布を、Fig. 20 (a) に示す。この図には同程度の中心気圧を示す台風の気圧分布の例を実線で示してある (Schloemer<sup>3)</sup> による台風の気圧分布モデルで  $P_c = 955$  hPa,  $\Delta p = 60$  hPa,  $r_m = 100$  km とした)。台風の気圧分布では、台風中心のごく近傍は別としても、台風中心に近づくほど気圧降下が急激であるが、今回の低気圧の気圧分布では半径方向の広い範囲で一様な気圧降下を示していることが特徴である。換言すれば、台風の気圧分布では最大旋衡風半径付近に強い気圧勾配が集中しているのに対して低気圧では半径方向の広い範囲に比較的強い気圧勾配が一様に分布している。

半径方向に Fig. 20 (a) の気圧分布を持ち、かつ等圧線が同心円であるようなモデル低気圧について傾度風速を計算した結果を Fig. 20 (b) に示す。低気圧の中心から半径 300 ~ 400 km の距離まで傾度風速は増加し、半径 800 km 程度までの広い範囲で傾度風速の強い領域が存在する様子が分かる。これは、気圧傾度が半径方向の広い範囲でほぼ一様に分布していることに対応しており、台風による強風が最大旋衡風半径付近の半径方向の比較的狭い範囲に集中して存在している事と大きく異なっている。

Fig. 20. Comparison of the pressure distribution (a) and the gradient wind (b).

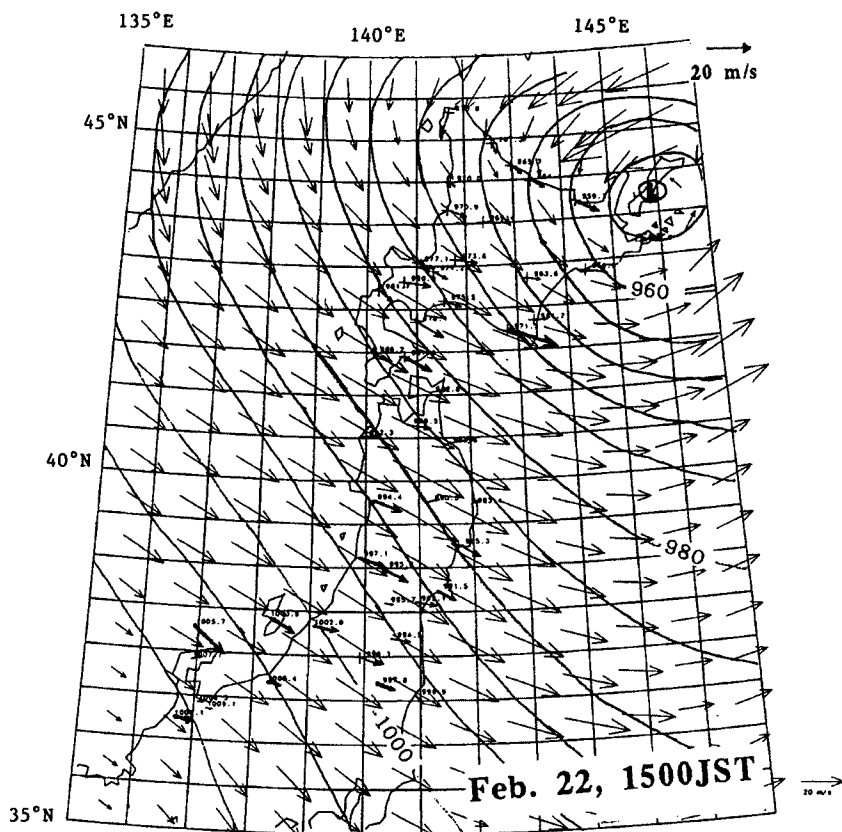
一例として Fig. 21 に、2 月 22 日 15 時の海上風の計算結果を陸上の観測値と共に示す。太いベクトルで示した方が観測値である。計算された風向は観測されたそれと比較的良好な対応を示すが、風速の計算値は、観測値よりもかなり大きめに計算されている。これは、計算値は海面上 10 m の風速を求める事になっているので、陸地よりは大きい場合があっても当然である。試みに、Bijvoet の方法で計算した 3 時間毎の格子点値から時間空間内挿して得た事故発生地点の風速 (風向) を求めると、バス横転事故の発生した弁慶岬では  $24 \text{ m/s}$  ( $313^\circ$ )、三陸鉄道の脱線事故の発生地点では  $31 \text{ m/s}$  ( $305^\circ$ )、根室本線の脱線事故発生地点では  $22 \text{ m/s}$  ( $303^\circ$ ) となる。

Fig. 21. Surface winds computed by Bijvoet's method (thin vectors) and observed winds (thick vectors).
