## 岩手宮城内陸地震の建物被害調査報告

山田真澄\*・福島康宏\*\*・末富岩雄\*\*

### 要 旨

## **Building damage during the 2008 Iwate-Miyagi Nairiku Earthquake**

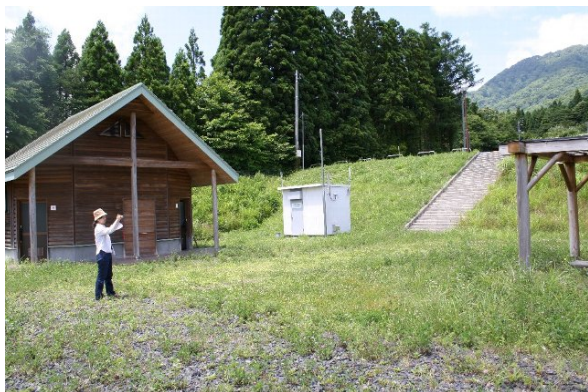
KiK-net一関西観測点は, 震源から約3km南西の方角にあり, 河岸の段丘面に設置されている (Photo 2 参照)。観測記録は, 上下動加速度記録が3866 cm/s<sup>2</sup>と水平動に比べて2倍ほど大きくなっている (Fig 3 参照)。このように短周期成分が卓越した上下方向の地震動が被害に与える影響について調べた。

Photo 2 KiK-net station IWTH25 (white box in the middle) is located on the river terrace.

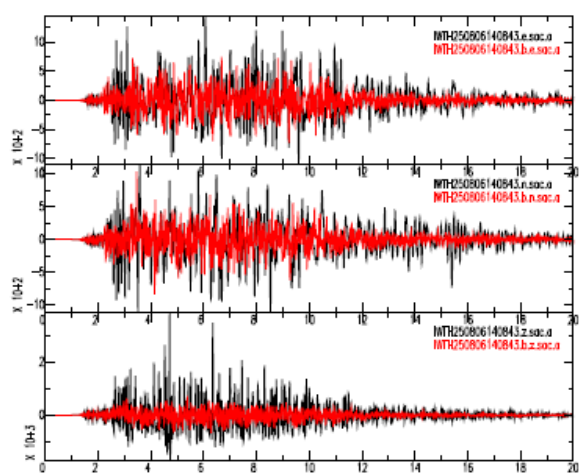
Fig. 3 Acceleration records at the IWTH25 in EW, NS, and UD direction from top. The red and black lines are records at the borehole and surface, respectively.

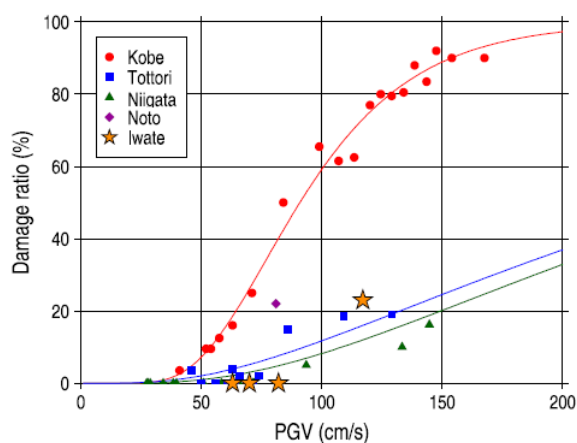
Fig. 5は過去の大地震（1995年兵庫県南部地震, 2000年鳥取県西部地震, 2004年新潟県中越地震, 2007年能登半島地震）の木造建物の全壊率と最大地動速度との関係を示した建物被害率曲線である。本地震での建物調査はサンプル数が少ないためデータの信頼性には欠けるが、概ね2000年鳥取県西部地震や2004年新潟県中越地震と同じ傾向を示している。今回の地震の被害率は1995年兵庫県南部地震よりも極めて小さくなっているが、これは地震動や建築構造の違いの影響と考えられる。今回の地震では短周期成分が卓越し、木造建物の倒壊に影響を与えるディレクティビティパルスの影響が小さかったこと、積雪地帯なので瓦屋根が少なかったことなどが原因の可能性として考えられるが、因果関係の解明にはより詳細な検討が必要である。

Fig. 5 Fragility curves of totally collapsed wooden houses for different earthquakes

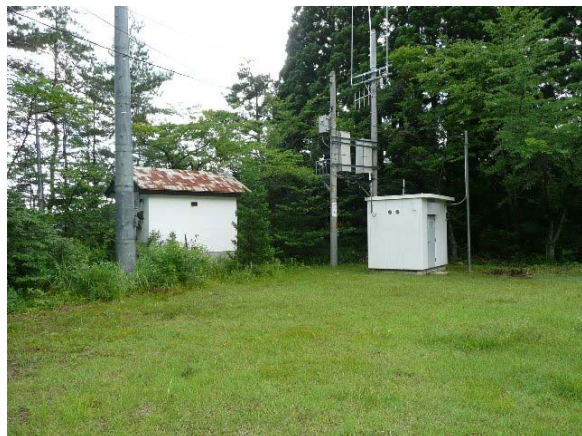
KiK-net東成瀬観測点（AKTH04）は、震源から20kmほど北東方向に位置する。Photo 8に見られるように、急な崖（Photo 9参照）の上の広場の端に設置されている。本震時の最大地動加速度は $2500\text{cm/s}^2$ を超え、最大地動速度も $80\text{cm/s}$ を超えている。

Photo 8 KiK-net station AKTH04 is located on top of the hill

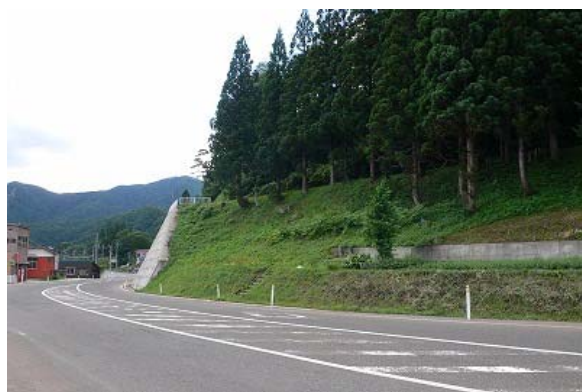
もそれほど変化がないことがわかる。以上のことから、AKTH04の観測点では、急な崖の上という地形による増幅が大きいことがわかる。

Photo 9 A hill where KiK-net station AKTH04 is located

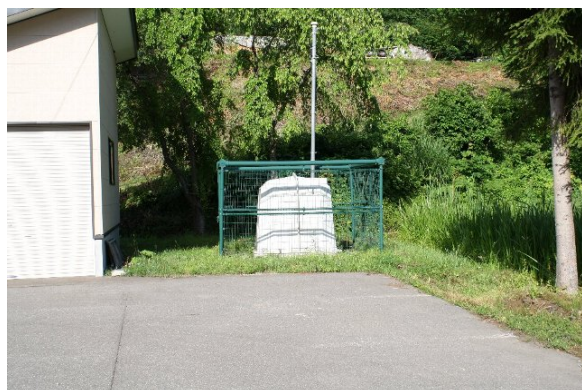
K-NET樺台観測点（AKT023）は、KiK-net東成瀬観測点から3kmほど南下した廃校となった小学校の敷地内にある（Photo 10参照）。AKTH04と非常に近接しているにも関わらず、本震の最大地動速度は $30\text{cm/s}$ 程度と、AKTH04と比較すると半分以下である。

Photo 10 K-NET station AKT023 is located in the backyard of a closed elementary school

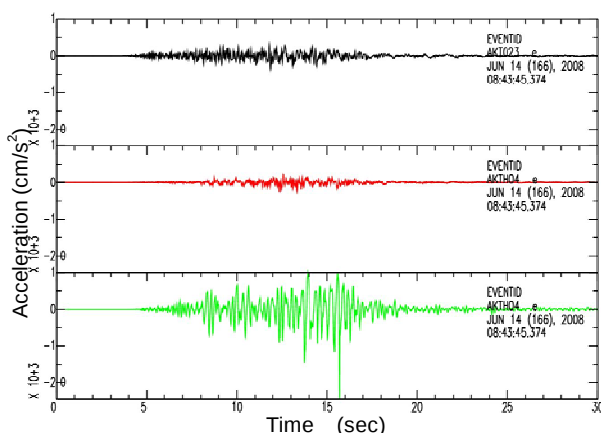
AKTH04とAKT023のEW成分加速度記録をFig. 7に、フーリエ振幅スペクトルをFig. 8に示す。黒色がAKT023、赤色がAKTH04の地中記録（設置深度100m）、緑色がAKTH04の地表記録である。AKTH04の地表記録は、地中記録と比較して長周期での増幅は小さいものの、2-10Hzで大きく増幅し、時刻歴での最大振幅も10倍程度になっている。また、AKTH04の地中記録とAKT023の記録は、フーリエ振幅スペクトルで

Fig. 7 Acceleration waveforms of EW components for stations AKT023, AKTH04 (borehole) and AKTH04 (surface) from top (unit:  $\text{cm/s}^2$ )

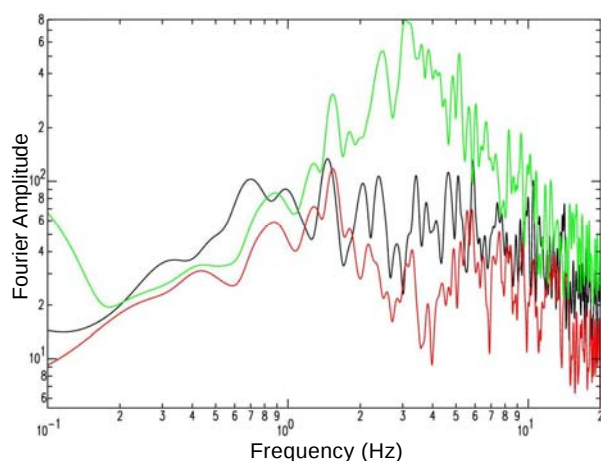
Fig. 8 Fourier amplitude spectrum of EW acceleration for stations AKT023 (black), AKTH04\_borehole (red) and AKTH04\_surface (green)

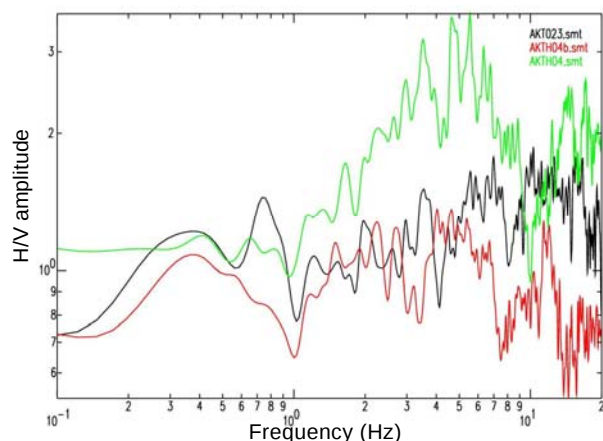
このことを確認するために、AKTH04の設置されている崖の上（AKTH04の前）と崖の下の国道342号と397号の交差点付近、さらにAKT023の前で微動計測を行い、H/Vスペクトルを計算した。Fig. 9に結果

を示す。この図においても、AKTH04の設置されている崖の上と下では2-10Hzのスペクトルが大きく異なっており、崖の下とAKT023のスペクトルはあまり変化がないことが分かる。

Fig. 9 H/V spectrum of acceleration at station AKT023 (black), crossing under the hill where the AKTH04 is located (red) and station AKTH04 (green)
