## 宮城県北部の港湾と河川施設の被災状況速報

Quick Investigation Report on Earthquake Damage on Ports and River Embankments  
in Northern Part of Miyagi Prefecture

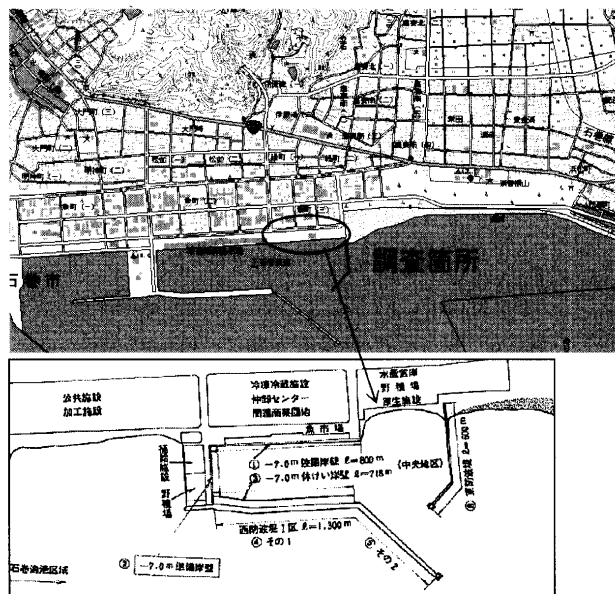
図—6 石巻漁港(上) 現在(国土地理新2万5千分の1地形図), (下) 1978年当時の石巻漁港<sup>3)</sup>

今回の調査地点は、その東端部に位置する東防波堤周辺である。当地点は1978年当時の資料<sup>3)</sup>によると、岸壁は整備されておらず砂浜であったことがわかる(図—6)。したがって、岸壁および背後地は埋め立てにより築造されたものである。調査した時間は4月7日午後4時ごろであるが、満潮に伴い地盤沈下した背後地に海水の流入が見られた(図—7)。背後地の沈下量は目測で約50 cm程度であった。また、海水面と岸壁天端との距離を目視したところ40から50 cmと通常よりも短いため、岸壁法線が一樣に海側にはらみ出したのか、あるいは沈下したものであると思われる。その他の被害としては、東防波堤の一部に欠損が見受けられた(図—8)。また、津波による重油タンクの移動と転倒により付近の道路に重油が散乱していた。この重油タンクはコンクリート基礎の上に据え付けられていたが、特にボルトなどでは固定され

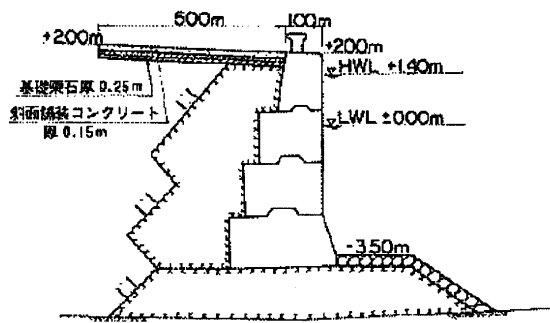
図-9 女川漁港石浜地区物揚場の標準断面図<sup>3)</sup>

女川港は、三方を山に囲まれ、南方に牡鹿半島を有する天然の良港(第3種漁港)である。1978年宮城県沖地震では無被災とのことである<sup>3)</sup>。今回調査したのは、石浜地区の物揚場のコンクリート方塊式護岸(図—9)であるが、地震動あるいは津波の波力により、護岸の一

部が欠損し、舗装コンクリート下部が空洞になっていた(図-10)。また、衛星写真から湾口に設置されていた北および南防波堤が、津波により転倒し消滅していることが確認される(Google Map REF)。ただし、石浜埠頭の一部では3月27日より暫定的に供用が開始されたとのことである<sup>6)</sup>。また、女川町では、RC造建物数棟の転倒が確認されるなど、津波による被害は甚大である。
