## 超過洪水による中小河川の河道災害

### RIVER CHANNEL DAMAGE CAUSED BY EXCESS FLOODS IN SMALL TO MIDDLE SIZED RIVERS

By Yuichiro FUJITA and Haruyoshi KINOSHITA

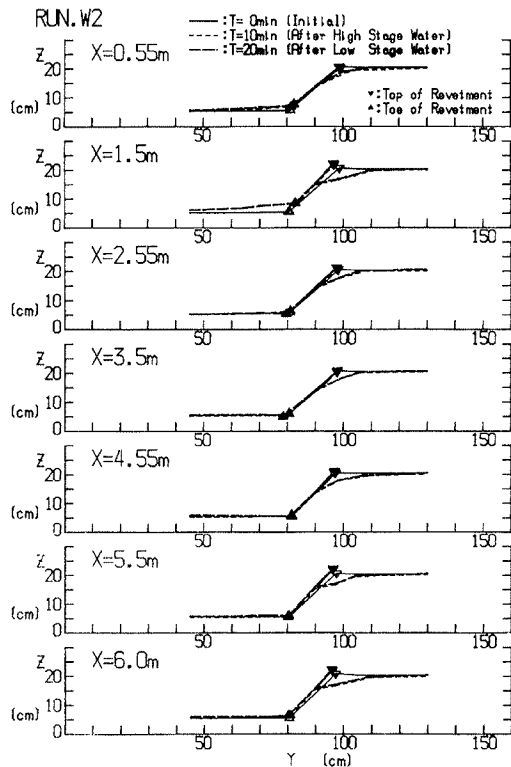
Fig. 10. Changes in revetment models and cross-section in run W2.

1 割勾配で行った, Run W 1, W 2 はそれぞれ護岸の未施工及び施工河岸に対応した最初の実験であったので, 状況の変化を追跡するために, 通水時間を Run W 1 は通算 33 分, Run W 2 も通算 20 分と長めに設定した。Run W 1 は, 通水に伴って従来の河岸侵食と同様の現象が起こり, 河岸は水没とともに Fig. 9 の  $T=10'$  の断面形のように斜面の角度は水中安息角から静止摩擦角の間になるように崩壊し, 低水位実験では緩慢な侵食・流送が生じた。しかし, それでも河道断面積が大きく流速が低かったので, 中期以後河岸線の後退はほとんどなく, 斜面の形状が僅かに変化したのみである。一方, Run W 2 では, 高水位の通水でも低水位の通水でも護岸模型に VTR 画面や写真 (Photo. 11) で容易に認められるような変化は生じなかったが, 護岸背後の河岸はやや沈下している。Fig. 10 の横断面図によれば護岸模型は上端が前方に僅かに起き上がっており, その移動量に比例するように裏側の河岸沈下量は大きくなっている。このような状況は僅かに前方に傾いた護岸被災の場合と酷似しており, それらが本実験と類似の機構で生じたことを示唆している。しかし, Run W 1 の河岸と比較すると斜面の変形は抑えられていて, この場合は護岸が効果を発揮していたといえよう。

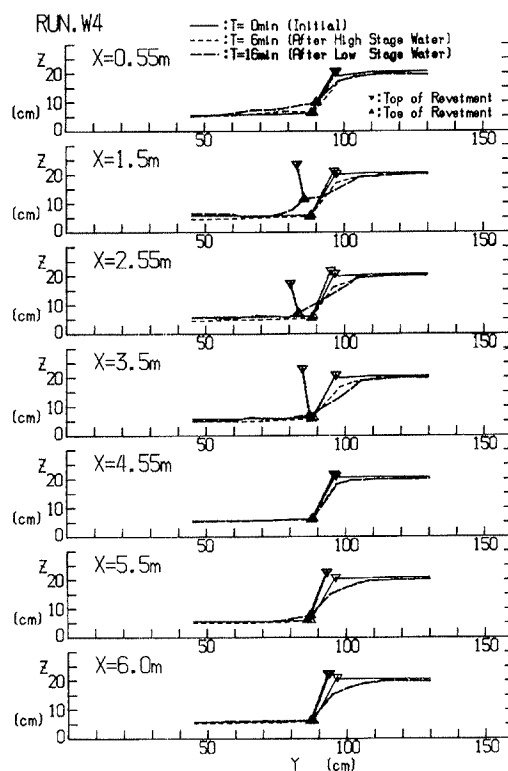
Fig. 11. Changes in revetment models and cross-section in run W4.

5 分勾配の河岸とした Run W 3, W 4 のうち, 護岸模型の無い前者における高水位及び低水位の通水後の河岸形状は, Run W 1 のそれぞれの停水時のものとほぼ同一の形状を呈しており, 河岸侵食現象には初期勾配の差異の影響が無かったことを示している。Run W 4 における高水位通水時には, Fig. 11 のように, Run W 2 の場合よりも護岸の起立傾向が僅かながら明確になっている。これは, 後述する Run N 2, N 4 でも同様であるが, 高水位通水のように流速の低い条件でも, 河道や堤体が水を充分含むだけで護岸模型は前方に傾き, 河岸上部はその移動量に対応した体積だけ沈下することが一般的であることを示している。低水位通水時では, Photo. 12 のように開始直後に上流から 2 枚目のトタンがこのような前傾状態から鉛直になり, さらに Fig. 11 に示されるようにやや前に倒れたオーバーハングの状態となった。低水位通水約 3 分 30 秒には, その直下流のトタンから順次同様の前傾を始め, 約 6 分 30 秒まで引き続いた。結局, 最初のものを含めて下流方向に 6 枚の護岸模型が前に倒れた状態となって, その後現象の進行は停止した。この結果から, 河道の幅が広く比較的低流速であっても, 急傾斜の護岸では上流からの水流の供給状態によって重大な被害の生じることが予想され, 下府川上流部や青川川等で観察されたことと符合している。

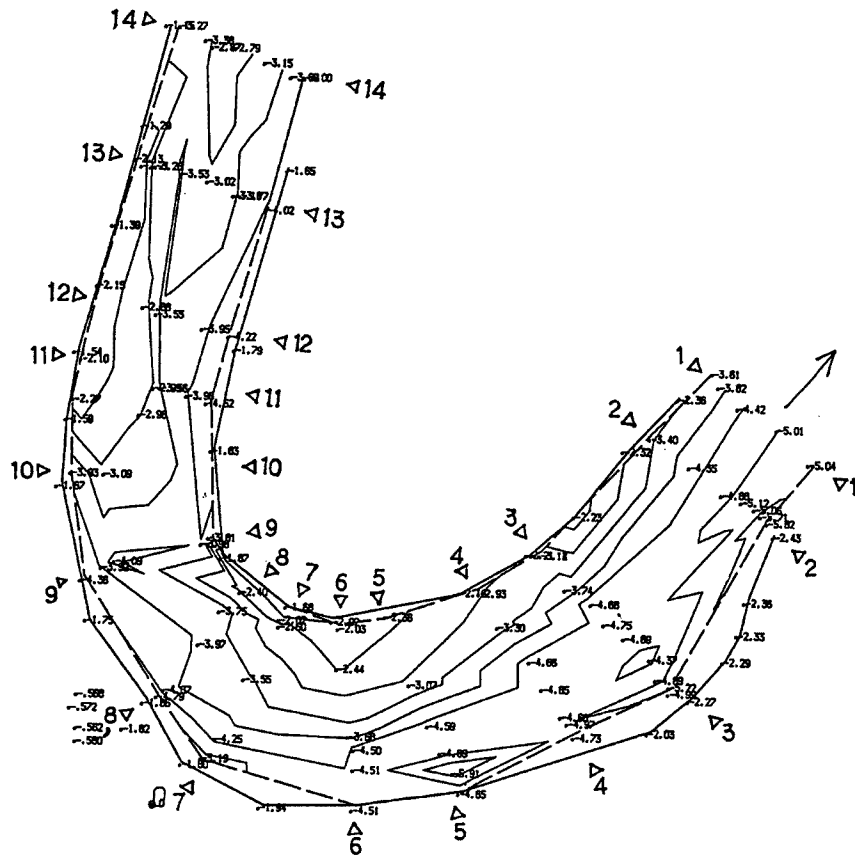
(c) IGW-Y bend

(c) IGW-Y 弯曲 (Fig. 15 (c), 16 (c)): 6.05 ~ 6.11 km (No. 1 ~ No. 4) 区間の右岸では露岩部以外の護岸が決壊しており、その上流区間の弯曲内岸である左岸では、X 弯曲と同様に、上流から越水してきた水流によって堤内地の上流が洗掘され裏込めは流失して無くなっていたが、護岸自体はほとんど損傷していなかった。その下流の堤内地には弯曲内岸と連続するように多量の土砂が堆積していることが判る。

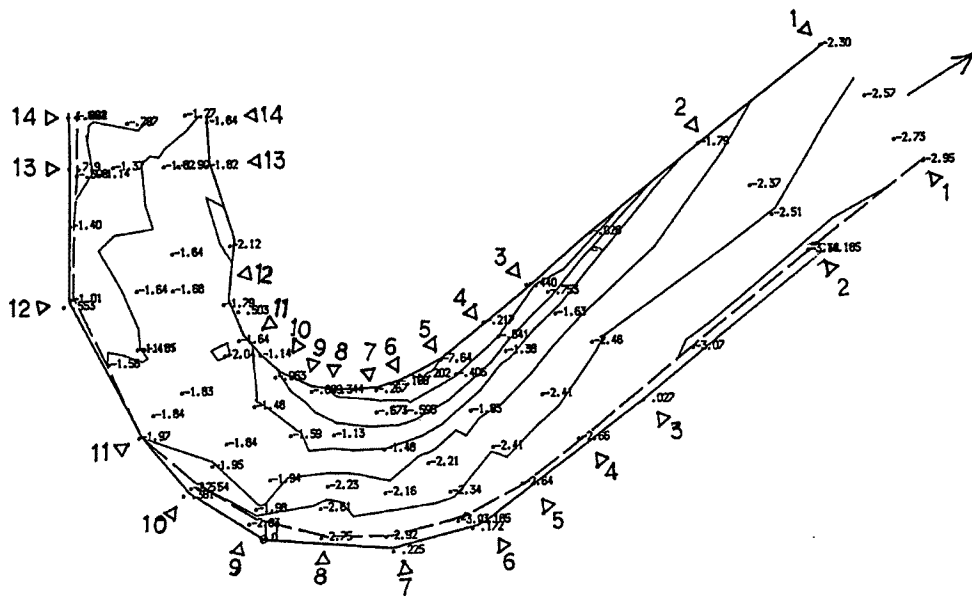
(d) IGW-Z bend

(d) IGW-Z 弯曲 (Fig. 15 (d), 16 (d)): 6.75 ~ 6.88 km (No. 1 ~ No. 11) 区間の弯曲外岸にあたる右岸では越水が著しかったようで高水護岸が一部流失するとともに田圃の表土がめくれ上がっていた。この弯曲部は、85 年災害時には護岸が壊滅的な打撃を受け、堤内が深く侵食された個所<sup>15)</sup>である。その後高水護岸が補強されており、今回の出水ではその効果が現われて、85 年災害では倒壊した護岸本体がほとんど損傷を受けていない。

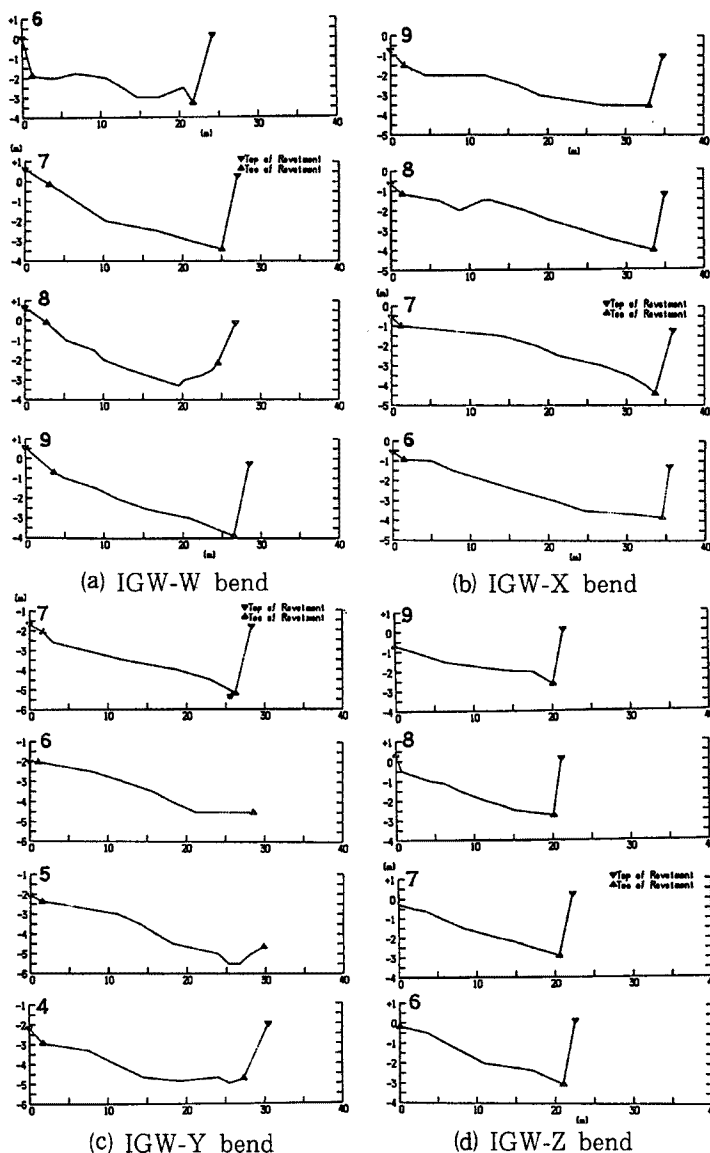
Fig. 16. Cross-sectional shapes of surveyed bends in the Igawa River.

(a) IGW-W 弯曲 (Fig. 15 (a), 16 (a)): 前出の Photo. 10 に示した合流点より上流 4.57 ~ 4.67 km 区間 (No. 12 ~ No. 13 断面) の左岸は、1985 年災害時と酷似した形態で護岸が全面的に決壊して裏込めの洗掘が進んでおり、その下流に続く内岸には土砂堆積が著しい。その対岸の右岸沿いは護岸根固めが流失して河床が洗掘されている。4.68 ~ 4.79 km 区間 (No. 9 ~ No. 4) の右岸は上流 (X) 弯曲の外岸に連続しているために、越水が生じ堤内地が侵食され、護岸沿いには下流側ほど土砂が堆積している。なお、この弯曲や Y の弯曲部で等高線が河道を横断するように描かれているのはこの位置に帯工が設置されていることによる。

(b) IGW-X 弯曲 (Fig. 15 (b), 16 (b)): 4.8 ~ 4.82 km (No. 5 ~ No. 7) 区間の右岸は水衝部となって根固めの流失とともに河床は著しく洗掘されている。この結果、護岸は決壊流失して河岸は岩が露出するまで侵食されている。その上流対岸の 4.8 ~ 4.89 km (No. 5 ~ No. 12) 区間の左岸では越水が甚だしく、護岸本体は全く傷んでいなかったが、堤内地の上流側は河床近くまで洗掘され、護岸の裏込めは完全に流失していた。一方、その下流の河道内岸には土砂が大きく堆積している。なお、X 弯曲の膨らんでいる部分は 85 年災害後の外岸側への拡幅区間であって、この部分はほとんど被災していない。

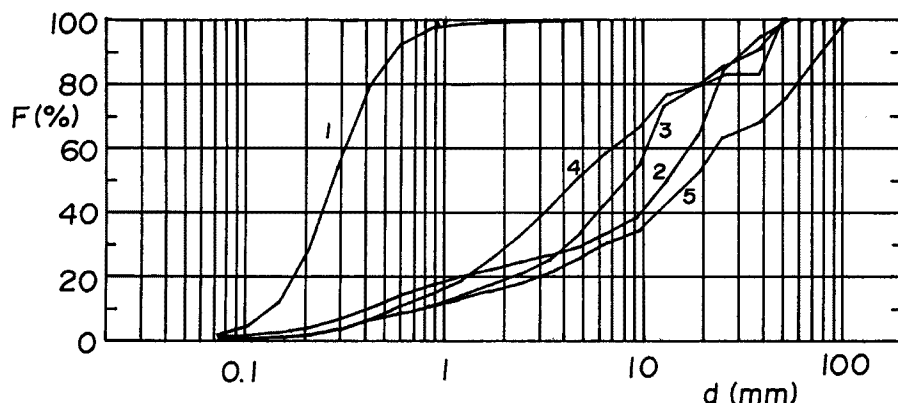
Fig. 17. Grain size distribution of sampled sediment at surveyed sites (1; Sand on the concave bank of Z bend, 2; sediment on the point bar in Z bend, 3; on the point bar in X bend, 4; at the apex of the point bar in W bend, 5; at downstream part of the point bar in W bend).

つぎに、弯曲部の 5 箇所では採取した土砂の粒度分布を Fig. 7 に示す。この図のうち最も細かい曲線 1 の分布は、Z 弯曲外岸の田圃の上に堆積していた土砂のものであって、出水時の浮流砂の粒度分布を表しているとみられる。他は Z (曲線 2), X (同 3), W (同 4, 5) の弯曲内岸の砂州上で採取したもので、いずれも約 3 オーダのかかなり広い粒度分布を示しているが、採取地点によって中央粒径  $d_{50}$  に  $d_{50} = 5 \sim 20$  mm の約 4 倍の差が生じている。この最大 (同 5) 及び最小 (同 4) の土砂はいずれも W 弯曲のそれぞれ頂部及び出口付近の州上で採取したもので、細粒のものはかなり高い位置の堆積土砂である。一方、Z, X 弯曲では州の堆積土砂全体を代表するような地点を選んで採取したために前二者の中間的な粒度となっている。
