## 台風9807号による強風災害について ——その2：奈良盆地における建物被害——

丸山 敬・桂 順治・林 泰一・奥田泰雄

## Strong Wind Damages by Typhoon 9807 Part 2: Building and house damage in Nara Basin

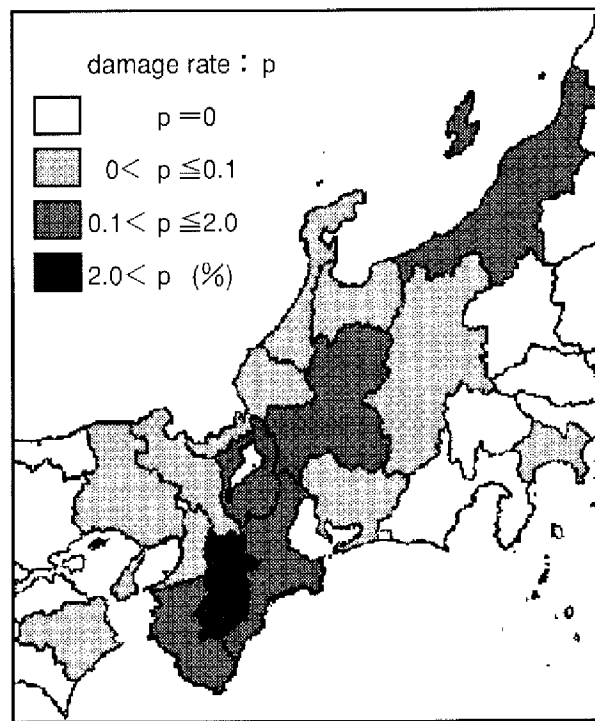
Fig. 1 Distribution of damage rate

各都道府県の消防防災関係の部署でまとめられた資料によると、この台風による建物被害は関東、中部、近畿、四国地方の16府県に及び、全壊87棟、半壊1,115棟、一部損壊49,285棟に達した。なかでもFig.1に示すように台風の進路中心の東側に位置した奈良県で被害が大きく、全壊、半壊、一部損壊率を合わせた建物被害率は6.77%に達した。ここで、全壊は住宅の損壊した部分の床面積がその住宅の延べ床面積の70%以上に達したもの。または、住宅の主要構造物の被害額がその住家の時価の50%以上に達したもの。半壊は住宅の損壊した部分の床面積がその住宅の延べ床面積の20%以上70%未満のもの。または、住宅の主要構造物の被害額がその住家の時価の50%以下のもの。一部損壊は半壊にいたらない程度の被害があったもの、としているが、上述の調査結果は

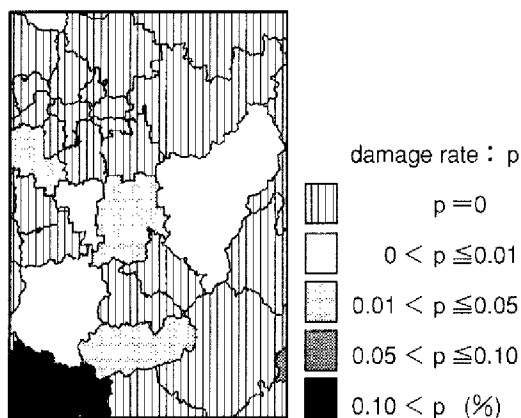
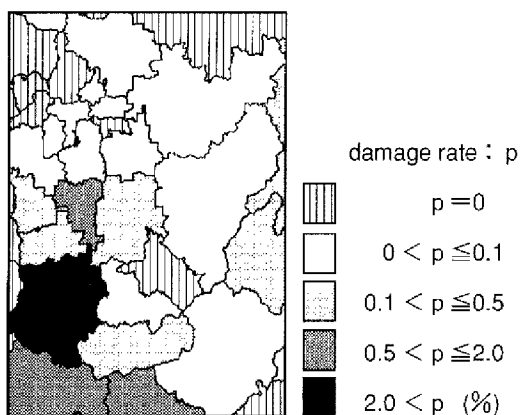
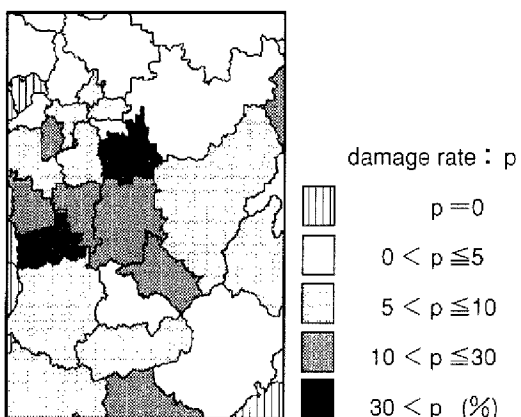
Fig. 3 Distribution of damage rate

半壊 851 世帯，一部損壊 32,755 世帯で，全世帯数 503,821 世帯に対する被害の割合を被害世帯数／全世帯数として計算すると，全壊，半壊，一部損壊率はそれぞれ 0.01，0.17，6.50（％）であった。全壊率，半壊率，一部損壊率および，これらを合わせた建物被害率の分布を，Fig.2 に示す奈良盆地についてみると，Fig.3 のように金剛山地の東側，五條市から斑鳩，王寺町に至る奈良盆地の西南部に被害率の高い場所

が分布しており，全壊率では五條市が，半壊率では御所市が，全壊率，半壊率，一部損壊率を合わせた建物被害率では，新庄町や田原本町の被害率が高かった。被害を受けた建物のうち，屋根瓦の飛散は，Photo 3 に示すように南から西側の軒やけらばに被害が多く見られた。また，Photo 4 に示すように古い民家の西に面した切り妻面の剥落も見られ，奈良盆地内で最大風速が見られた風向に一致していた。

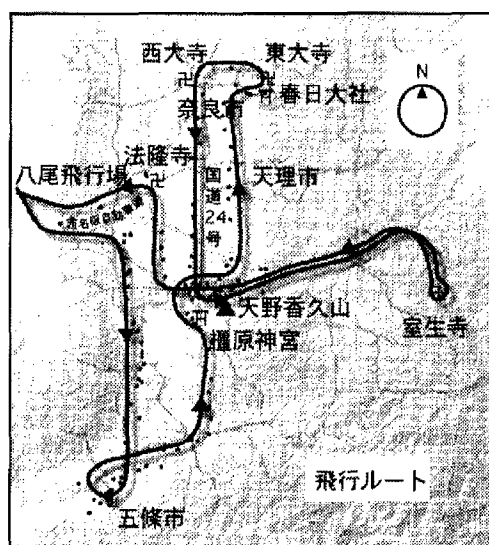
Fig. 4 Flight pass and points of photo observation ;

被害調査に用いた航空機からの映像は、台風の通過から7日後の9月29日午後、奈良盆地の上空およそ300 mを、Photo 5に示す軽飛行機を使って、Fig. 4に示すの矢印のコースに沿って飛行し、ビデオカメラおよびカメラにより撮影したものである。写真はおおよそ1～2 kmおきに、図中の黒丸で示す地点を中心にして撮影され、Photo 6のように撮影された建物一軒一軒が判別できるものを今回の解析に用いた。台風によって被害を受けた建物は、全壊するなど被害が壊滅的なものでなければ、通常は損壊した部分（主に屋根が多い）を保護するための青色や橙色のシートで覆われている。したがって、得られた映像から建物の数を数え、そのうちシートで覆われている建物は被害を受けていると判断し、建物の被害状況を調べた。その際、上空からは住家と非住家の違いは判りづらいので両者は区別しなかった。

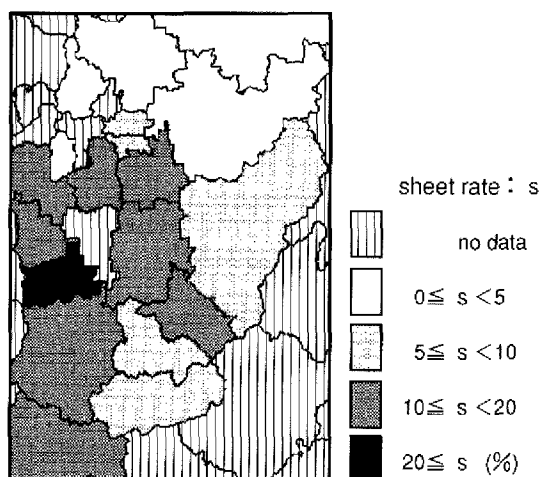
Fig. 5 Distribution of sheet rate

上述のようにして求めたシートで覆われた建物数の全建物数に対する割合（以下シート率と呼ぶ）をFig. 2に示す奈良盆地内の各市町村別に求めた。シート率はFig. 5のように、新庄町を中心とした領域に割合の高い場所が分布し、そこから遠ざかるにつれて比較的滑らかに減少しており、Fig. 3cで示した建物被害率と良い対応を示している。そこで、建物被害とシート率の関係を見ると、シート率と全壊率、半壊率との間には、Fig. 6 a,bに示すように、明らかな相関を見いだすことは難しい。これは全・半壊のように、破損した部分の割合が大きい場合には、取り壊したり修復しないで放棄することがあるため、シートをかけないまま放置される場合があるので、シート率としては数えられないためと考えられる。一方、シート率と全壊率、半壊率、一部破損率の合計である建物被害率との間には正の相関がありそうであるが、少しばらつきがある。これを、Fig. 7に示すように、市部と町村部のデータに分けて示して

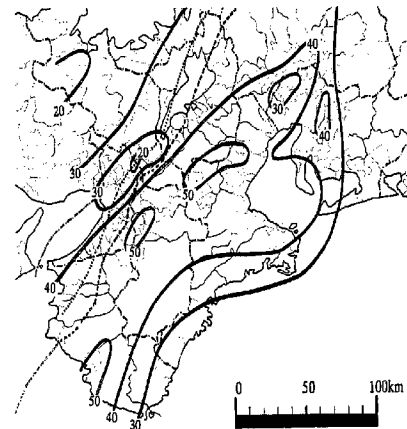
Fig. 8 Distribution of maximum instantaneous wind speed

さらに、シート率の分布はFig. 8に示す消防署や気象台の観測データから求めた最大瞬間風速の高い領域とも良く対応しており、その関係を求めると、Fig. 9のように、最大瞬間風速が約30m/sを越えるとシート率でみた建物の被害が出始め、風速とともにその割合は高くなっていくことがわかる。ただし、図中白丸の値は、一部測定データが欠けているため最大瞬間風速を正しく表していない可能性があり、実際の最大瞬間風速はもう少し大きかった可能性がある。
