# 1978年9月16日に潮岬を襲った竜巻について

石崎 潑雄・光田 寧・林 泰一

TATSUMAKI AT SHIONOMISAKI ON 16TH SEPTEMBER, 1978

## Synopsis

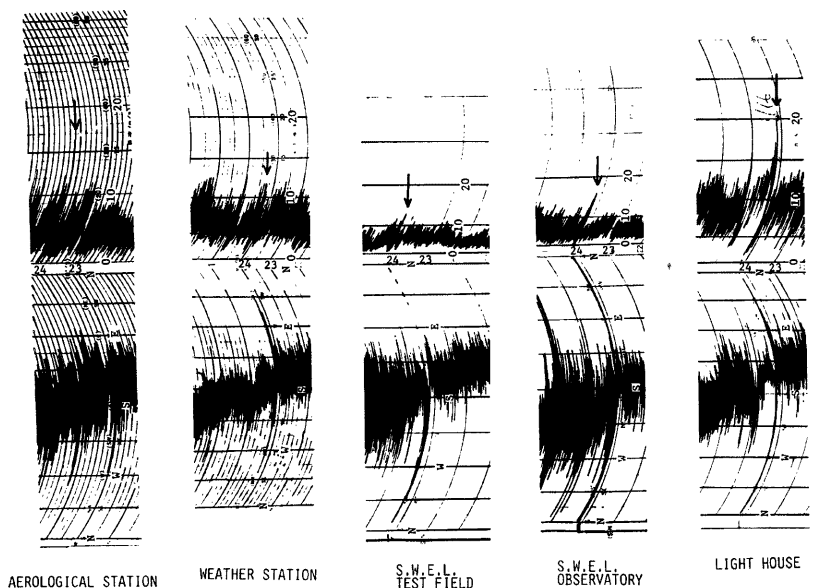
風向風速の記録は、京大風力実験所内で2ヶ所、潮岬灯台、潮岬測候所、同高層分室で各1ヶ所の計5地点について得られた。これらを Fig. 5 に示す。竜巻が通過した零時10分頃に、いずれの記録においても、風向の大きな変化が見られ、風速にも鋭いピークが見出される。そのときの最大瞬間風速は、灯台で20.0 m/s、風力実験所の観測室屋上で16.0m/s、同野外実験場で13.8m/s、測候所で11.8m/s、同高層分室で16.3m/s に達している。これらの風速の記録に共通していることは、風速がピークを示す直前に、一時的に、風速が小さくなり、その後急激に大きくなる現象が見られることである。とくに、風力実験所の観測室や高層分室の記録では、風速は0m/sまで低下している。これは、後述するように被害の分布から竜巻の経路を

Fig. 5. Records of wind direction and speed near the damaged area. The peak gusts associated with the Tatumaki are pointed by small arrows. S. W. E. L. is the abbreviation of Shionomisaki Wind Effect Laboratory.

推定すると、これらの風の記録が得られた地点は、竜巻の進行方向に対して左側に位置しており、竜巻の低気圧性の旋風風速と移動速度が互いに反対方向になっているために生じた現象である。つまり、竜巻の接近につれて、竜巻による風と一般風が逆方向になり、両者が相殺してしまうときがあったと考えられる。さらに竜巻が接近すると、竜巻の方の風速が大きくなって、風向が逆転し、最大を示すことになったのである。

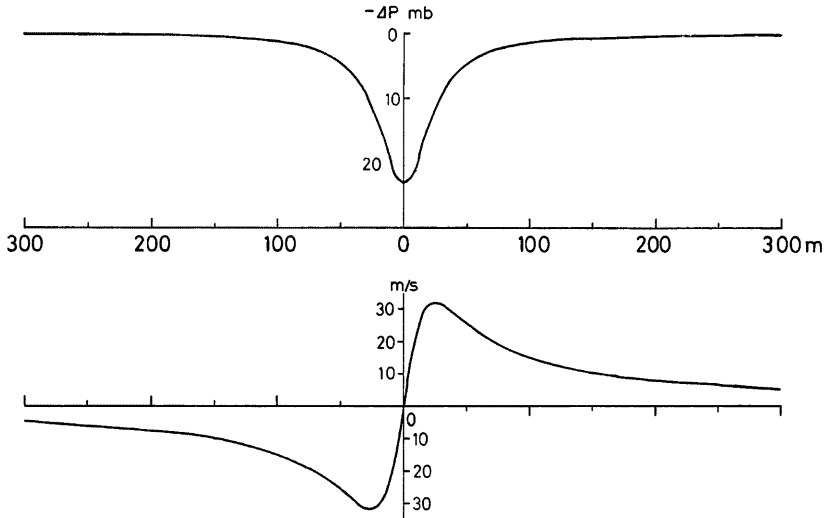
Fig. 8. Distribution of estimated pressure fall and wind speed in the Tatsumaki.

を得る。 $v_{\theta}$  が最大となるのは,  $r_m(x=1$  のとき) においてであり, その値は,  $v_{\theta_{max}} \approx 32\text{m/s}$  となる。(3式と(6)式の関係を図示したのが, Fig. 8 である。竜巻の中心から 300m も離れると, 気圧の低下量は 0.16mb にすぎず, この程度, 竜巻から離れていたと考えられる風力実験所では, 竜巻に対応した気圧の低下が, 単に痕跡程度しか記録しなかったことうなずける。

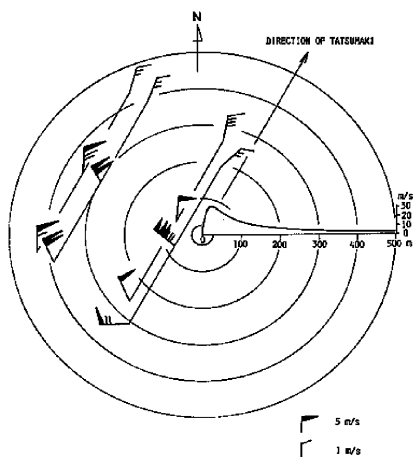
地上に固定された風速計で観測される風向風速は, 竜巻の気圧場に対応する旋衡風とたつまきの移動速度と一般風の3つが合成されたものと考えられる。一般風と竜巻の移動速度がわかれば, 実際の風の記録から, ベクトルの的に引去ることによって, 竜巻の風を取出すことができる。そこで, 潮岬灯台 風力実験所の観測室, 測候所, 高層分室の4地点の風の記録をもとにして解析してみた。

Fig. 9. Estimated cyclostrophic wind distribution in the Tatsumaki. Thick solid curve is the estimated wind speed from the pressure field in the Tatsumaki.

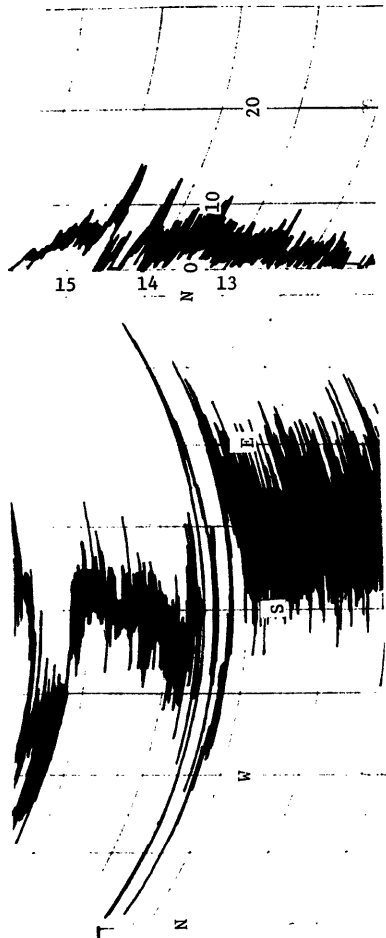
付近で得られた、気象要素の記録は、田辺漁港事務所の風向風速の一例だけである。観測地点は、竜巻の経路から、約 1km も離れた地点である。この記録を Fig. 12 に示す。風速には、14時から15時にかけて、2回ピークがあり、最初のピークのあと、一度風速が 0m/s まで落ちて、小さなピークを生じ、再び小さくなった後、二度目のピークに達する。風向は、大きく変化し、複雑に動いている。単純に考えれば、竜巻の経路の右側で風を測定しているのだから、竜巻の接近につれて、風速は大きくなるはずであるが、観測地点が離れているため、直接、竜巻の風が観測されなくても不思議ではない。

Fig. 12. Records of wind direction and speed at Tanabe Fishery Port Office.
