## 2014年長野県北部の地震とその被害調査

### Field Reconnaissance of Earthquake Disaster during 2014 Northern Nagano Earthquake

後藤浩之・土井一生

#### Synopsis

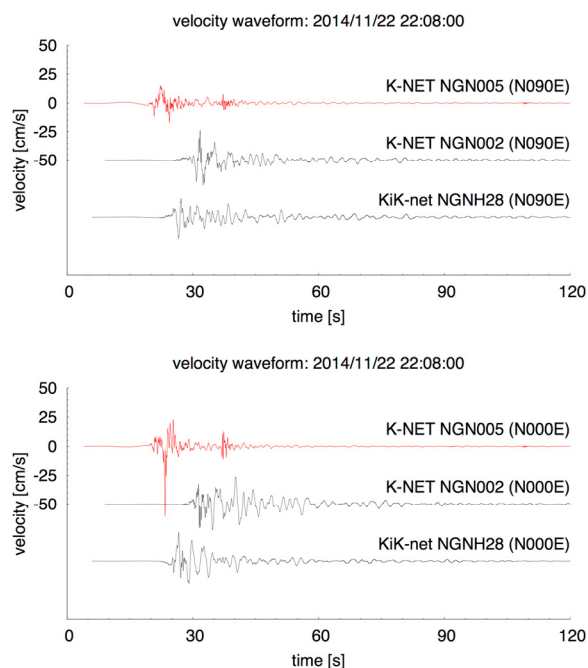
最大速度値で最も顕著な地震動は防災科学技術研究所K-NET白馬 (NGN005) で観測されている。水平2成分合成値での最大加速度、および最大速度はそれぞれ  $572\text{cm/s}^2$ 、 $61\text{cm/s}$  である。Fig.2はK-NET白馬、K-NET信濃 (NGN002)、KiK-net戸隠 (NGNH28) の速度波形を比較したものである。いずれもS波到着直後にパルス状のフェーズ、特にK-NET白馬のEW成分に三角形のフェーズが認められる。パルスの時間幅は1秒よりも長いように見えるため、短周期成分のみが卓越した地震動と単純に結論付けることは

Fig.2 Velocity waveforms observed at K-NET NGN005, NGN002, and NGNH28.

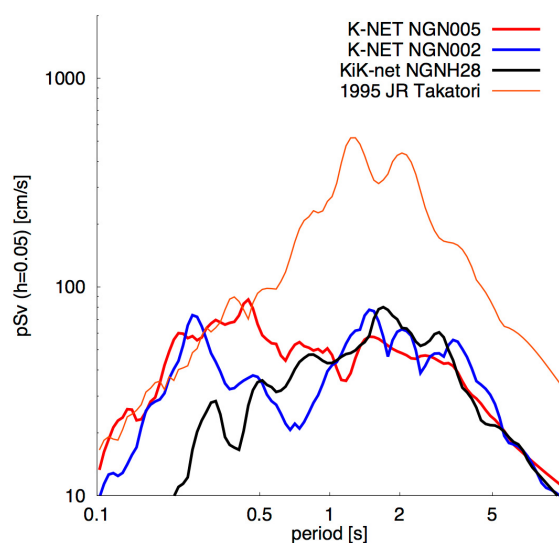
Fig.3 Pseudo velocity response spectra ( $h=0.05$ ) observed at K-NET NGN005, NGN002, NGNH28, and JR Takatori during 1995 Kobe earthquake.

Fig.3は擬似速度応答スペクトル (減衰定数5%) を示したものである。1995年兵庫県南部地震で記録されたJR鷹取波に比べてレベルはいずれも小さいが、0.5秒付近と1.5秒付近に2つのピークが見られることが特徴である。速度波形に見られたパルス状のフェーズは1.5秒付近のピークに相当する可能性もあり、表層地盤などにより局所的に地震動が増幅するのであれば、構造物に対して危険な地震動となっ

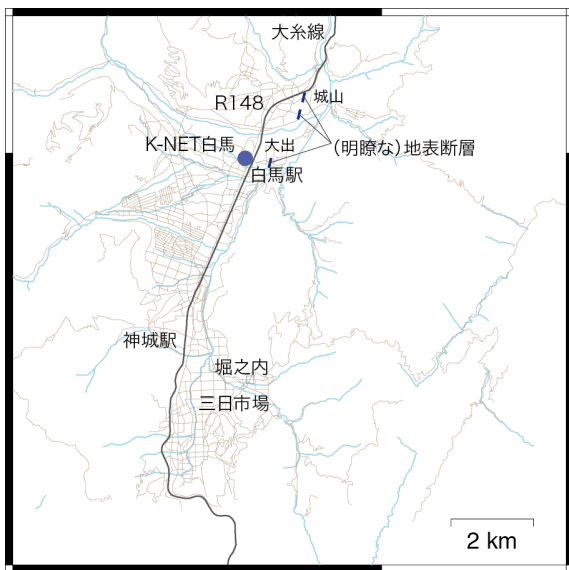
Fig.4 Location of K-NET NGN005 and damaged areas, Horinouchi and Mikka-Ichiba.

震度5強を観測したK-NET白馬は白馬村役場敷地内に設置されている（Photo 2）。白馬村役場周辺では目立った被害は確認できなかった。白馬村によると、白馬村全体の人的被害として重傷3名、軽傷20名、家屋被害（住家）として全壊家屋42棟、大規模半壊・半壊34棟が報告されている（白馬村、2015）。家屋被害は堀之内地区、三日市場地区に集中しており、これは白馬村役場から5kmほど南に離れている（Fig.4）。

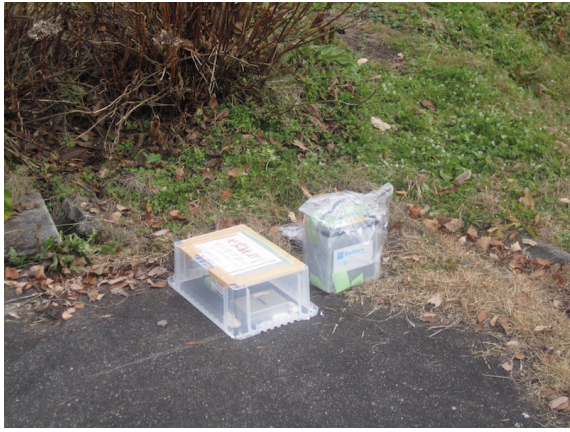
Photo 5 Aftershock recording at H03 site.

余震観測には、ロガーと一体型の加速度センサーITK002（株式会社aLab）を採用し、期間中連続観測を行った。ITK002は微小地震観測用のセンサーと比較してノイズレベルは高いものの、数gal程度のレベルであれば実用上問題ない。センサーはモルタルもしくは路面に石膏で固定し、車載用バッテリーで電源を供給した（Photo 5）。また、観測点毎にGPSによる時刻校正を行っている。

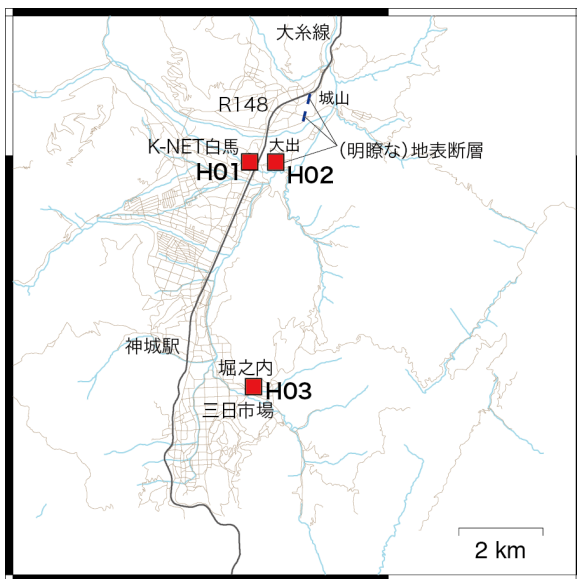
Fig.5 Location of aftershock recording sites.

観測点は、ITK002の観測精度を確認することを目的として設置したK-NET白馬の近傍（H01: 36.698830°N, 137.863010°E）、大出地区の地表断層が出現した箇所近傍（H02: 36.697858°N, 137.870489°E）、堀之内地区東端（H03: 36.650457°N, 137.864309°E）の計3点である（Fig.5）。同時期に余震観測網を展開していたグループ（日本地震工学会2014年長野県北部の地震に関する調査団，2015）と連携して、リファレンスであるH01を除いて、観測点が重複しないよう配慮した。

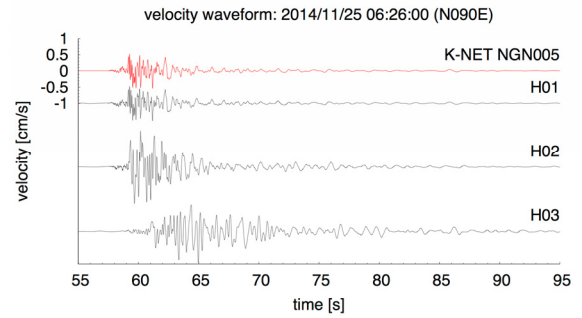
Fig.6は、余震観測により記録された加速度波形から求めた速度波形を比較したものである。参考としてK-NET白馬 (NGN005) の速度波形も並べて示している。速度波形への変換時に、ITK002の記録については0.5Hzのハイパスフィルタを施した上で、積分している。また、K-NETの記録については0.1Hzのハイパスフィルタを施してから積分している。K-NET白馬の近傍に設置したH01の速度波形は、K-NETの波形と非常によく似ており、ITK002による余震観測の妥当性を示している。

Fig.6は前述した最大イベントに対して比較したものである。H03の振幅値は他の2点と同程度ではあるが、H03のみ走時が遅れている。H03の震源距離は相対的に長いため、距離減衰による効果が含まれているものと考えられる。このため、本記録では直接振幅値の大小で揺れやすさを論じることにはできない。

Fig.6 Replacement of water pipe due to the surface fault damage (up-lift about 40 cm).

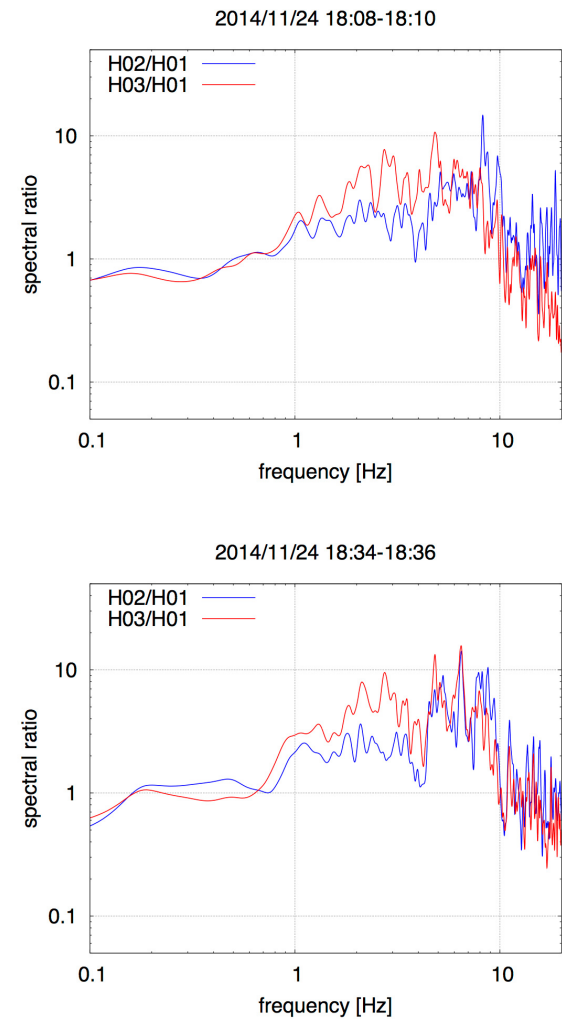
Fig.7 Spectral ratio of horizontal ground motions at H02 and H03 respect to H01.

は概ね走時が揃っているため、距離減衰の効果はいずれの観測点も同程度であると仮定できる。そこで、この2つのイベントについてH01に対するH02, H03の水平動スペクトル比を計算し、Fig.7に示す。なお、成分毎に求められたスペクトル比の幾何平均を表示している。いずれのスペクトル比も1-10Hzの区間で1

を上回っていることから、K-NET白馬周辺(H01周辺)は相対的に地盤のよいサイトであることがわかる。また、H02とH03を比較すると、概ね1-5Hzの区間でスペクトル比が上回っており、H03周辺が相対的に揺れやすいことを示唆している。

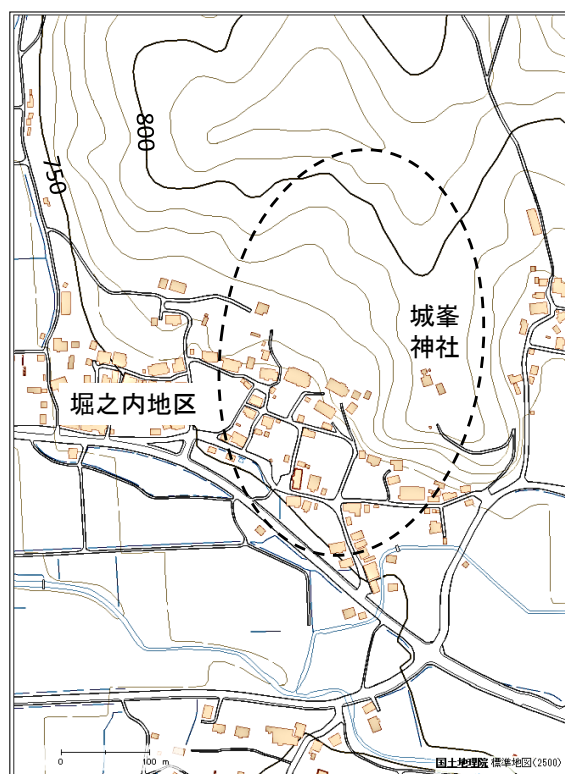
踏査は本格的な積雪シーズンの前である本震発生から8日後の2014年11月30日と、集落内においておおむね融雪が進んだ2015年3月31日に堀之内地区西側の背後斜面を中心におこなった。Fig.8は踏査範囲を示す。踏査では、ルート上に見られた建築物や墓石・木の倒壊具合やその方向、地面に見られた変状の大きさや走向、特徴的な地すべり地形とその走向、湧水位置を記録した。

背後斜面においては、内部および縁辺部の多くの場所で、等高線に沿う方向の開口亀裂、段差亀裂、または、開口段差亀裂が認められた(土井ほか, 2015)。それらの変位はおおむね 5-10 cm 程度、長さは数 m 程度であった。長さがもっとも長い段差亀裂は森林部分と集落の境界付近に見られ、段差 5 cm 程度、長さは数十 m に及んだ(Photo 6, 新潟大学災害・復興科学研究所, 2014)。

Fig.8 Field investigation area (shown by a broken ellipse) for slope deformation.
