## 比良山麓におけるシシ垣遺構の実態と解体要因

- 滋賀県旧志賀町の 9 地区の事例から -

A Study of current condition and demolishment of the Stone-Based Wild Boar Defense Walls Relics at the Foot of Mt. Hira

- Case Study of Nine Districts of Former Shiga-cho, Shiga Prefecture -

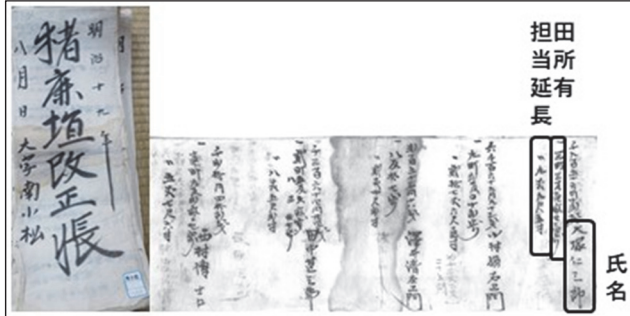
図 2 南小松村のシシ垣に関する古文書 (明治 19 年)

書があることから 16 世紀には既に築造されていたと考えられるとして記している。1780 年代後半から 1800 年代初めになると南小松の天明 8 年(1788)、北比良村の寛政 3 年(1791)、北船路村の享和元年(1801)、大物村の文化 4 年(1807)、南比良村の文化 10 年(1813)、荒川村の文化 13 年(1816)、木戸村の明治 11 年(1878)とほぼ全ての集落においてシシ垣築造または修復の分担を示す「割合名寄帳」や「割賦帳」が残されている。このことから、江戸時代(1700 年後半から 1800 年代)には各村でシシ垣が造られ、数度にわたり修復が行われていたことが分かる。一方で、これらの資料から地区内のシシ垣は必ずしも一度に築造されものではなく、段階的に築造されていたことが読み取れる。これらの資料は、その多くが志賀町史にも記載があるように、例えば、大物村の資料には、文化 4 年(1807)の「鹿垣割替改帳」に個人の田畑の所持高一石につき二間九分、家役として三間一尺の基準で割り当てていることが記されている<sup>2)</sup>。本調査で文書の詳細調査の対象とした南小松地区においても、同様の記載が確認でき、各村で多少の違いはあるものの、所有する田畑規模に応じて地域住民の築造・修復の負担(距離)の割り当てが示されていることが明らかとなった。図 2 に南小松地区の明治 19 年(1886)のシシ垣に関する古文書の一部事例を示す。

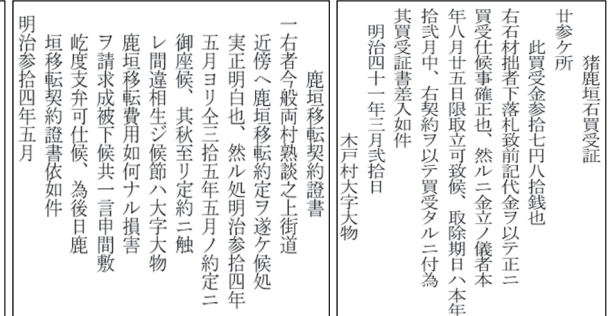
図 3 大物村のシシ垣に関する古文書資料 (翻刻/氏名除く)

垣の石が販売されたことを示す「猪鹿垣石買受証」が残されている。このことから明治期にシシ垣の位置 (一部) が変更されたこと、また集落の合意のもとでシシ垣が壊され、使用された石が売却されていたことが 2 通の古文書から読み取れた。これは他地区には無い特徴である。図 3 に 2 通の翻刻を示す。

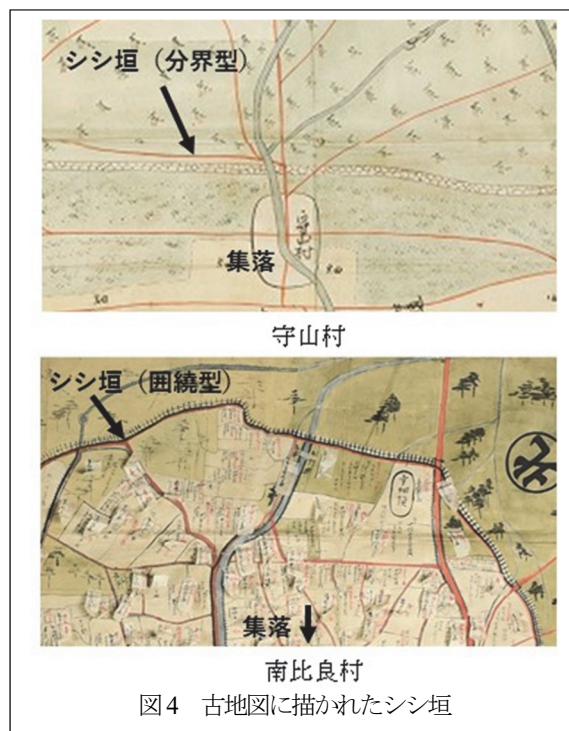
図 4 古地図に描かれたシシ垣

図 4 に事例として守山と南比良地区に保管されている古地図に描かれたシシ垣を示す。守山地区には丸で囲まれた集落の山側にシシ垣がほぼ真つすぐ南北に延びている様子（分界型）が描かれている。北は木戸地区および木戸川の手前、南は北船路との境界近くまで続いている。また、北船路もこの分界型に分類できる。木戸、荒川、大物、南比良、北比良および南小松地区のシシ垣は、集落と山林の境を頂点として、集落を囲むように延びている（囲繞型）。南北は河川が各集落の境であることが多いため、2つの河川の間、東西は集落・田畑と山林の境から北国街道または湖岸まで続いている。
