# 和知ダムのゲート事故について

矢 野 勝 正

## ON THE EVENT OF THE GATE DESTRUCTION OF THE WACHI-DAM

By *Katsumasa YANO*

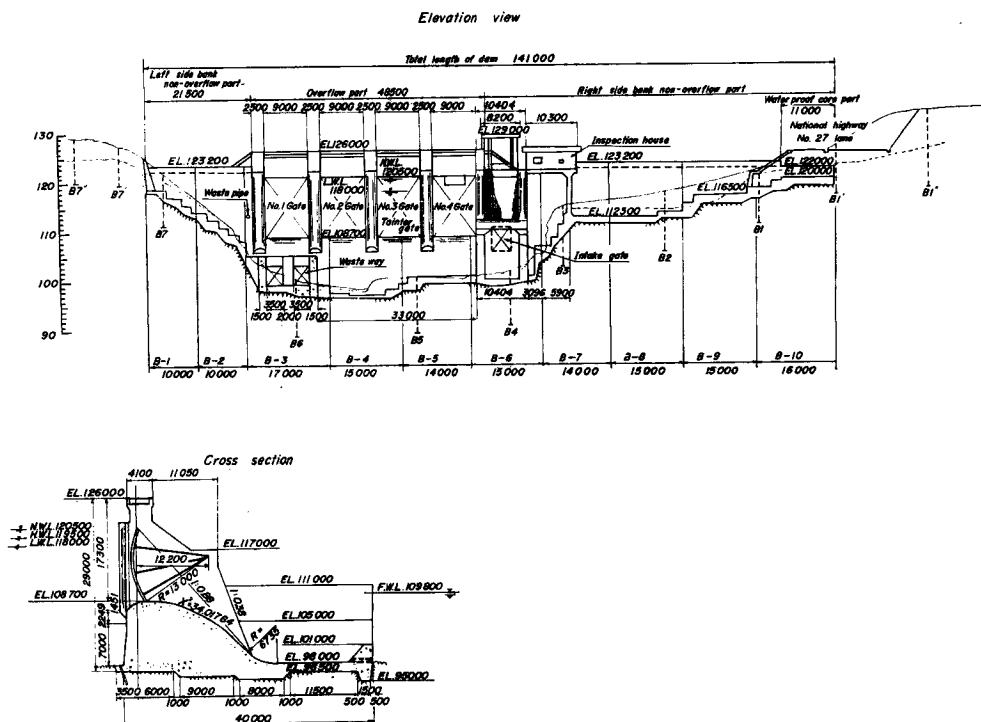
Fig. 2 The side view and cross section of the dam.

その構造は Fig. 2 に示すように重力式越流型コンクリート造でダムの高さ 25.20 m で、この上に4門のテンターゲートが設けられている。このゲートは高さ 12.0 m、巾 9.0 m で1門当りの重量は約 37.5 ton である。

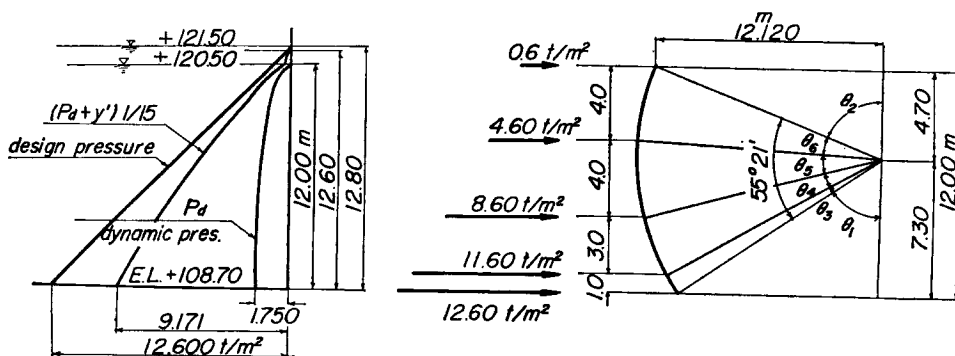
Fig. 7 External Force acting on this tainter gate.

このテンター・ゲートに働く外力としては静水圧、地震力、ロープ引張力及自重や特殊な動水圧などが考えられる。それらを図示すると Fig. 7 で平常時水圧は設計水深を 12.6 m にとると、水平方向に  $P_h=79.20 \text{ t/m}$ 、垂直方向に  $P_v=20.26 \text{ t/m}$  で合成水圧は

したがって巾 9.0 m の水門 1 門当りの全水圧は  $81.750 \text{ t/m} \times 9.0 \text{ m} = 736.0 \text{ ton}$  の力がかかることになる。この静水圧に対するゲート各部材に働く曲げモーメント、剪断力、軸力及び格点のたわみを計算したものが Table 2 であって曲げモーメント、剪断力は省略したが、ゲート構造を A) ヒンヂ結合。B) 剛結合。C) 一部斜材添加。D) 全斜材添加 の場合についての上、中、下段の脚柱に働く軸力とトラニオン・ピン側ストラットの格点に働いたわみの計算値を示した。これによると構造系 A のヒンヂ結合の場合に軸力もたわみも何れも最大、その他の構造系では、何れもその値は小さく且つ殆んど変化はないことが分る。しかし後に述べるが構造系 C, D のように斜材をいれるとその坐屈強度は格段に大きくなってくることが分り、本問題

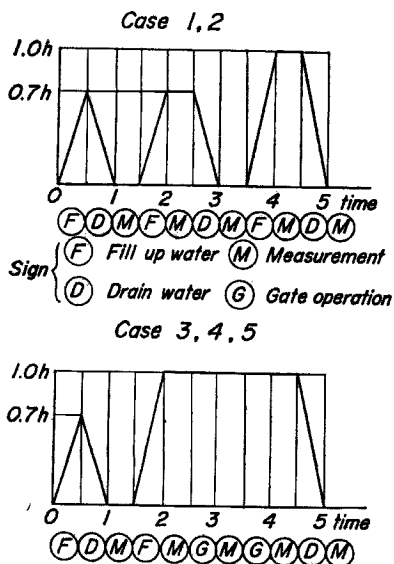
Fig. 8 Time change of loading diagram.

水圧のかけかたを Fig. 8 に示す。
