# 1969年12月7日, 豊橋市を襲った 「たつまき」に関する調査研究

## STUDIES OF A TATSUMAKI AT TOYOHASHI, DEC. 7 th, 1969

By *Hatsuo ISHIZAKI, Yasushi MITSUTA, Sumio KAWAMURA,*  
*Tatsuo MUROTA, Eiji KIMOTO and Makoto TAHIRA*

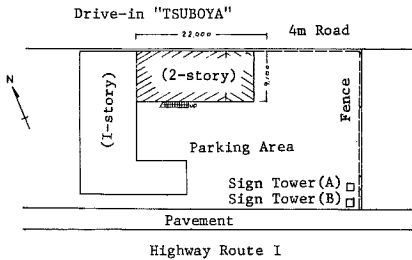
Fig. 9 Site map of a drive-in "Tsuboya".

この建物は国道1号線沿いのドライブイン食堂で、たつまきの中心から 20~30 m 以内の範囲にあったと推定される。また、これは今回のたつまきで被害を受けた建物のうち最も床面積が大きい。Fig. 9 に見られるようにこれはコの字型の平面形をもち、南北の棟は約 10 m の1スパン鉄骨平家建、東西の棟は南北方向に 9 m 1スパンの鉄骨2階建である (Fig. 12 参照)。Photo. 1 に見られるようにこの建物の鉄板葺の屋根はほとんど飛散し、東西の棟ではそれに伴って天井が落ちた (Photo. 5)。また、外に面した窓の大半が破壊された。東西の2階建の棟には北方への残留変位が認められ、1階床位置と2階梁位置との相対変位は Fig. 12 の1階の平面図に示したとおりである。

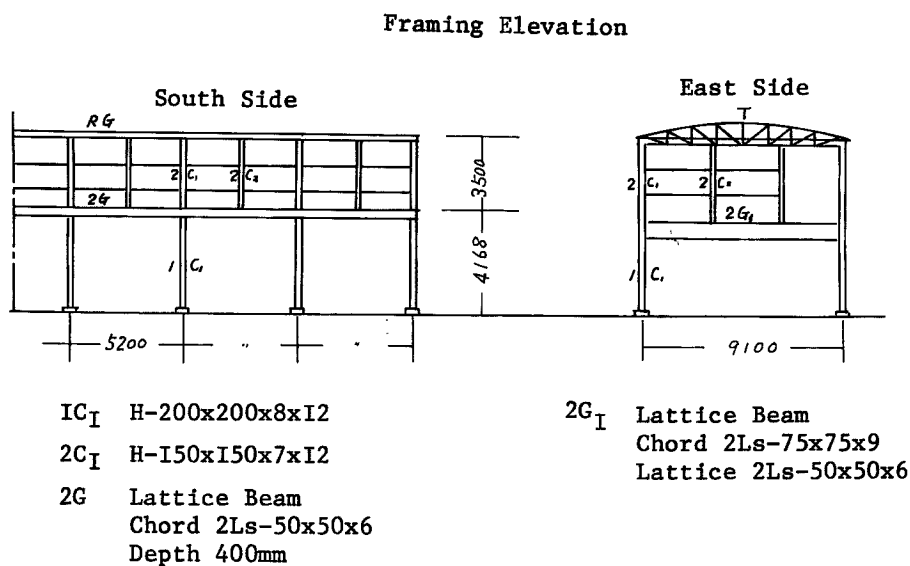
Fig. 12 (b) Framing elevations of "Tsuboya".

壺屋の被害は非常に複雑で、その破壊のメカニズムを推定するための適当な方法を見出し難いが、2階建部分が他の棟から独立しており、1階の便所の壁がないと仮定すれば、1階の柱の変形から風速の推定ができる。この仮定はこの建物の強度を相当程度低下させることになるが、スパン方向の柱の変形から風速を推定すれば、この方向には耐震壁が少ないことから比較的妥当な値が得られる。よって風向を南として計算を行なう。

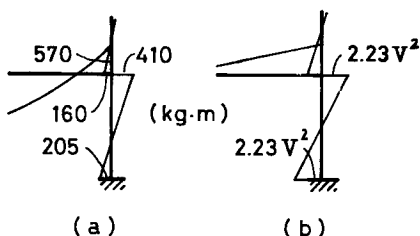
Fig. 13 Bending moment diagram.

2階床の自重は約  $170 \text{ kg/m}^2$  で、これによる1階柱周りの曲げモーメントは Fig. 13 (a) のようになる。一方、風による曲げモーメントは Fig. 13 (b) のとおりで、両者を重ね合わせると風荷重時の1階の柱頭および柱脚の曲げモーメント  $M_o$ ,  $M_u$  が次のように求まる。

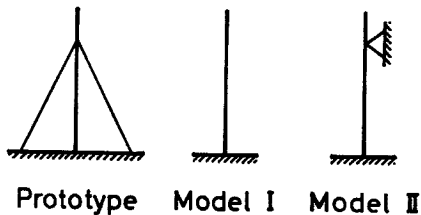
Fig. 15 Simplified models of a guyed lattice tower.

と仮定し,  $V_{10}$  をラチスタ材の座屈荷重から推定してみる。ただし, この鉄塔は Fig. 15 に示したような片持梁 (Model I) と支線の位置でピン支持されたもの (Model II) との中間の性能をもってへるとする。

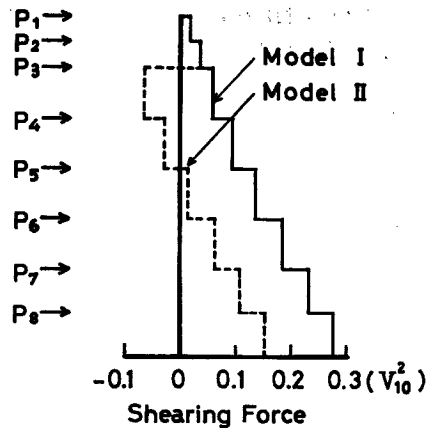
Fig. 16 Shearing force diagrams.

鉄塔に加わる風力を Fig. 14 に示したような集中荷重に置き換え, 各モデルのせん断力分布を求めると Fig. 16 のようになる。これより各斜材の軸力を求め, Euler 座屈荷重と比較すると Model I および II のい

ずれの場合においても，斜材2の座屈が他より先行し，Model I の場合は  $V_{10}=87$  m/s で，Model II の場合は  $117$  m/s で座屈する。よって， $V_{10}$  は次のようになる。

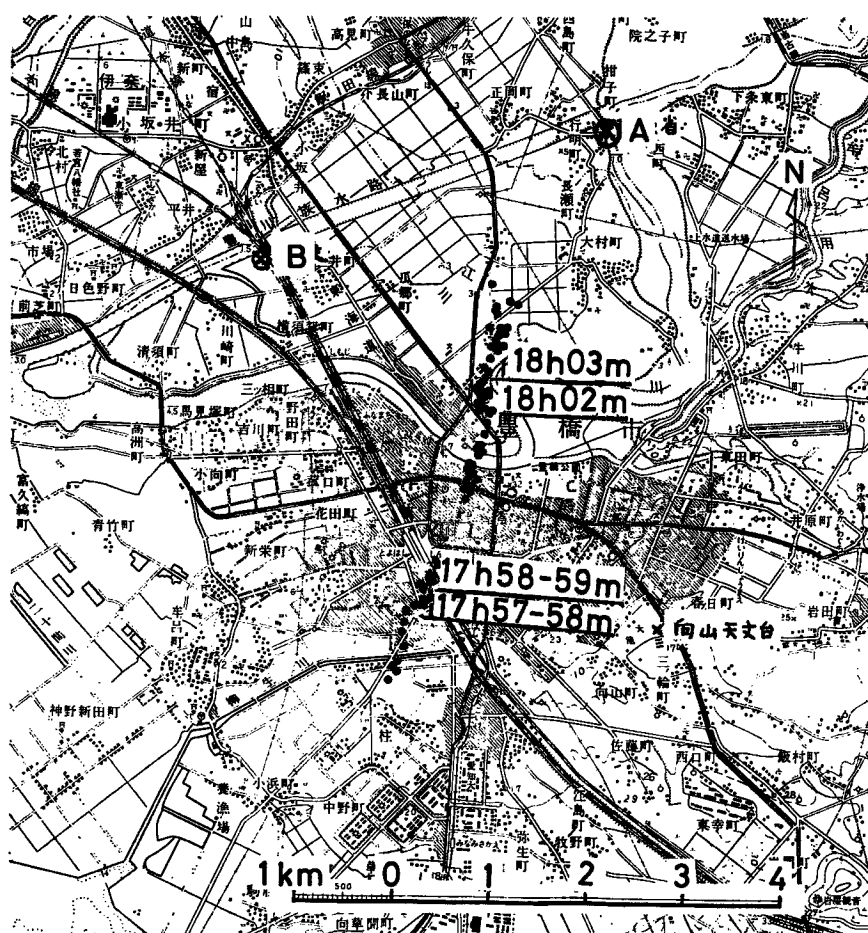
Fig. 17 Path and occurrence time of the Tatsumaki.

以上を統合して中郷町 17 時 57~58 分, 豊橋駅南西部で 17 時 58 分または 59 分, 下地町神田 18 時 02 分, 下地町北村 18 時 03 分は, ほぼ正確なものと考えて良いであろう。これらは Fig. 17 に示すとおりである。これとさきの経路と組み合わせると時速 30 ないし 40 km であったことになる。
