# 平成30年台風21号による 強風・高潮災害の総合研究

平成30年度科学研究費助成事業（特別研究促進費研究）

## 研究成果報告書（別冊）

2019年7月1日

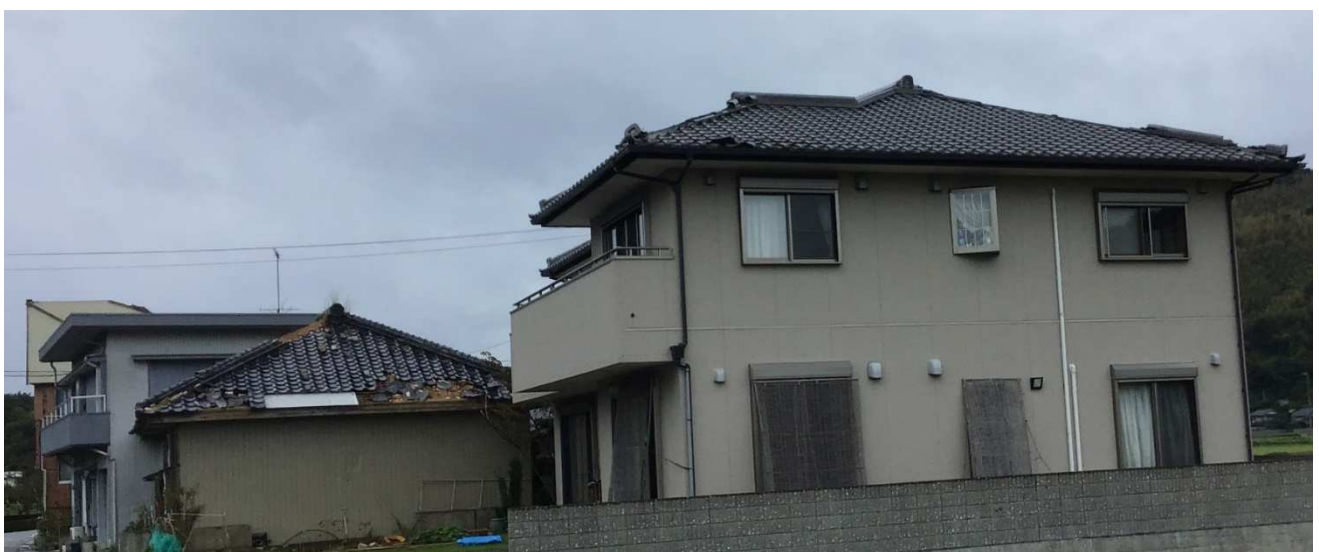
表 2.1.2.1 に徳島県における被害概要を示す。西部の三好市と東みよし町を除いた市町村で倒木や飛散物等による大規模な停電を含め強風による多大な被害が発生している。家屋等の被害は、海岸沿いのすべての市町で発生している。一例として、図 2.1.2.2 中に A と記載している蒲生田岬の付け根に位置する地域の被害の分布を図 2.1.2.3 に示す。図中の丸印で示した建物が、橋湾に沿って作用した東からの強風で被害を受けている。具体例として、撮影場所と方向を図 2.1.2.3 中に矢印で示したア～エにおける被害状況を図 2.1.2.4～2.1.2.7 に示す。屋根瓦の飛散や壁の剥落並びに図 2.1.2.7 に示す体育館の隅角部の大きな負圧の作用による窓ガラスの枠ごとの飛散等、多くの被害が発生している。

図 2.1.2.4 屋根の被害（図 2.1.2.3 中，地点ア）

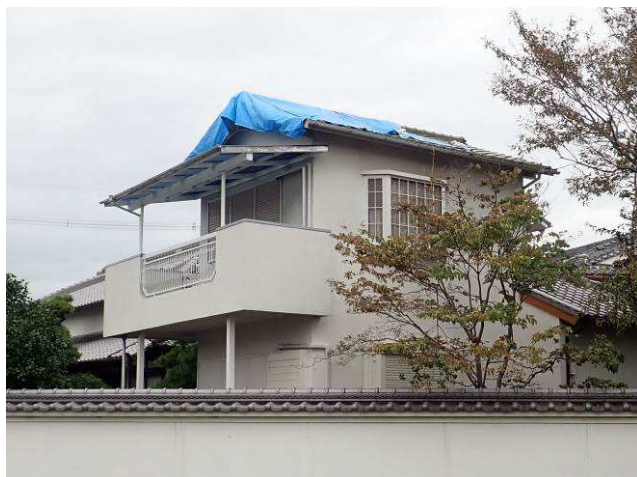
屋根ふき材の被害は西宮市、伊丹市、尼崎市において多数発生した。伊丹市においては、伊丹空港の周辺の地域で、写真 2.1.4.3 に示すような屋根ふき材の被害が多く見られた。尼崎市の川沿いでは、写真 2.1.4.4 に示すような屋根ふき材が被害を受けた住家が複数あり、その多くは妻面が川に向いている切妻屋根建物であつた。西宮市のアーチ屋根のホテルでは、金属製の屋根葺き材が飛散した（写真 2.1.4.5）。

写真 2.1.4.3 伊丹市の住家の屋根ふき材の被害

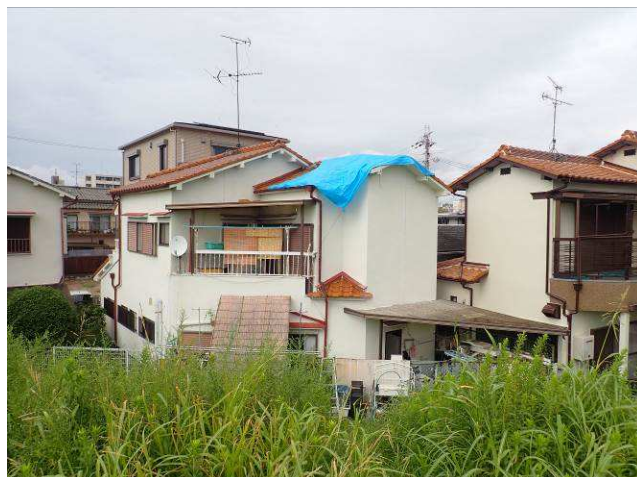
写真 2.1.4.4 尼崎市の住家の屋根葺き材の被害

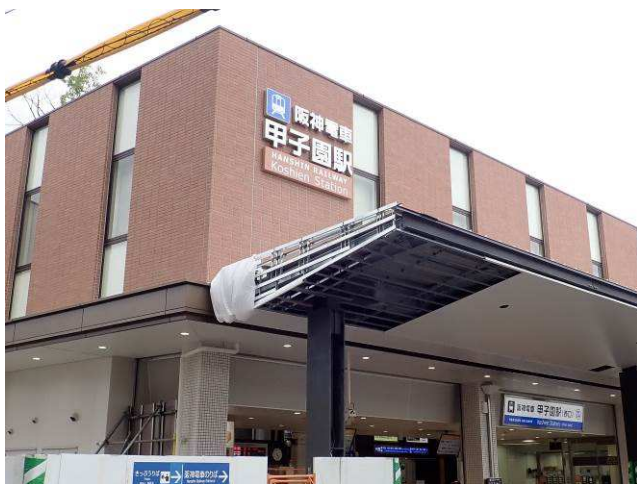
甲子園駅、阪急園田駅では、軒天井の被害が生じた（写真 2.1.4.6，写真 2.1.4.7），

写真 2.1.4.6 軒天井の被害（甲子園駅）

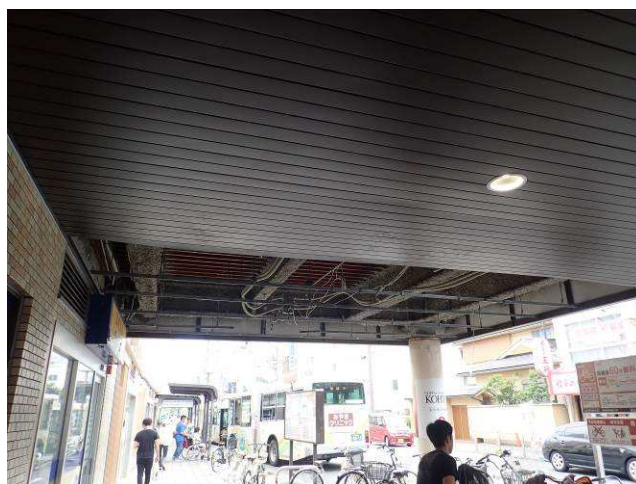
写真 2.1.4.7 軒天井の被害（阪急園田駅）

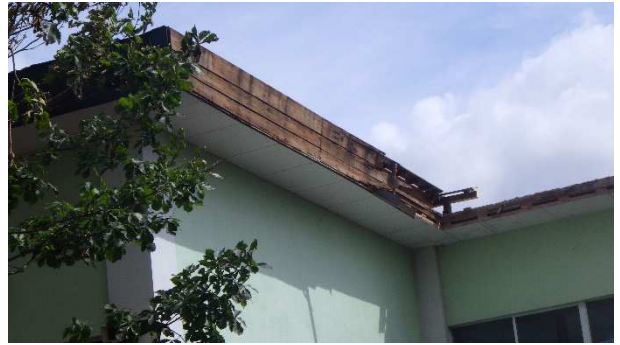
写真 2.1.5.2 小学校の屋根被害（恵庭市）

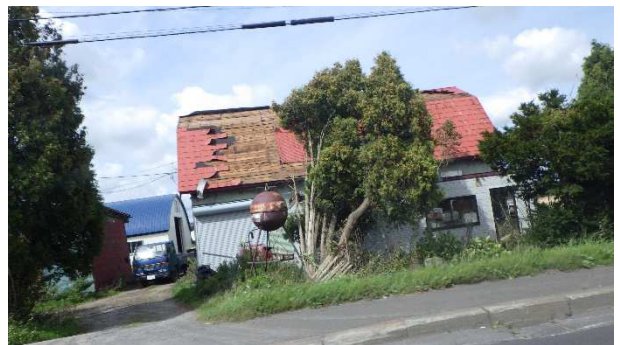
写真 2.1.5.6 農業施設の屋根被害（恵庭市）

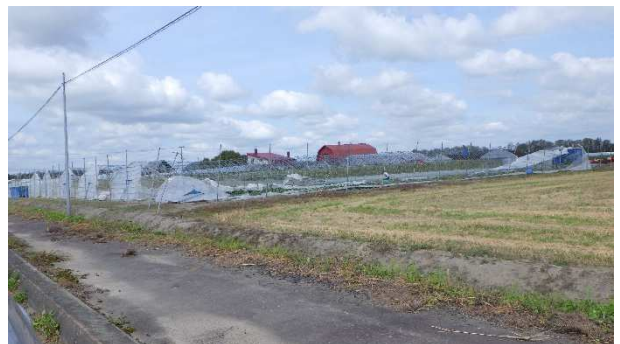
写真 2.1.5.8 プラスチックハウスの倒壊（長沼町）

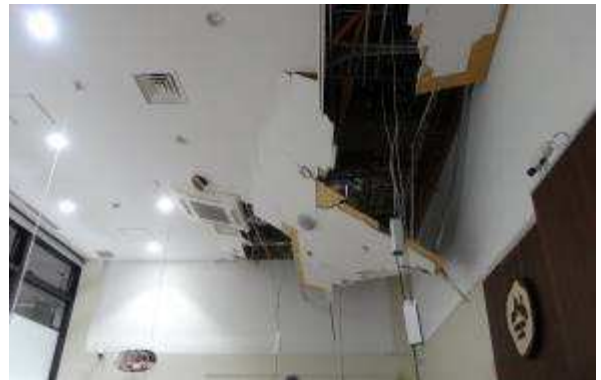
- ・ 1階店舗の防犯ビデオによると、9月4日午後2時10分ごろに突風が室内に吹き込んで天井の一部が脱落し（写真2.2.1.1）、東面開口部のガラス2枚が室内側から外側に向かって破損、同1枚に多数のヒビが入った（写真2.2.1.2）。南風により南側エントランスの軒天井が上方に持ち上げられ（写真2.2.1.3）、外壁のすき間を通して1階店舗の天井裏に風が吹き込み、店舗の天井の一部が破損・脱落し一部が下方に垂れ下がり（写真2.2.1.4）、店舗内に風が吹き込んできたと考えられる。その結果、店舗内の内圧が上昇し、建築物側面にあたる東面では負の風圧が作用していたと考えられ、両者の合力でガラスを破損させるほどの風力が発生したと考えられる。また、1階南面の開口部のガラスは破損していなかった（写真2.2.1.3）。調査時は破損したガラス面には合板が嵌められて養生されていたが、店舗内の後片付けを行っており、被災後1週間後に店舗は営業を再開したとのことである。1階店舗で想定される内外装材の被害の進展過程を図2.2.1.5に示す。

写真 2.2.1.4 1階店舗の天井の被害

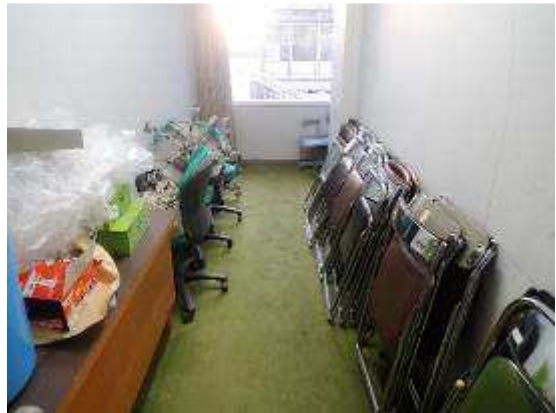
写真 2.2.1.21 調査時の庁舎Eの2階 (復旧済み)

- 9 月 5 日(水)  
庁舎Dの当課内では、執務再開。常設のゴンドラを使用して、17 時頃から復旧作業を開始。2 時間程度で作業完了。
  - 9 月 7 日(金)  
庁舎Eと庁舎Fの窓ガラスの復旧完了（写真 2.2.1.21～写真 2.2.1.22）。庁舎Eと庁舎Fには常設のゴンドラがないため、高所作業車の手配にやや時間を要した。なお、この週には会議室の使用予定がなかったこともあり、優先的に作業する必要もなかった。

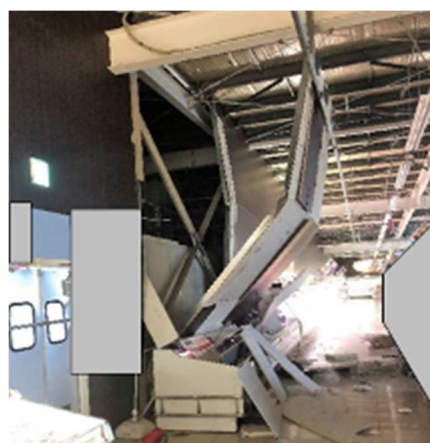
写真 2.2.1.40 店舗南西側の間仕切  
(当該店舗提供)

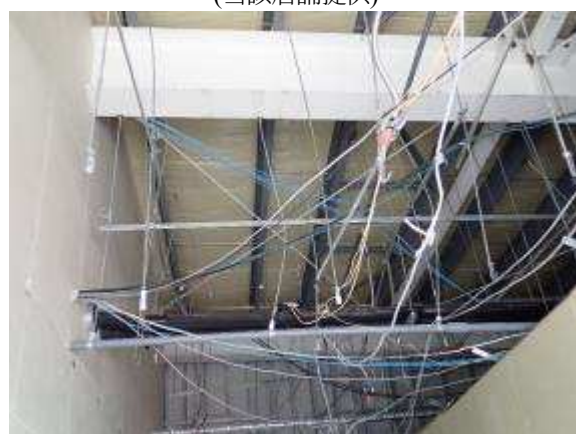
写真 2.2.1.42 倉庫・事務室での天井の脱落

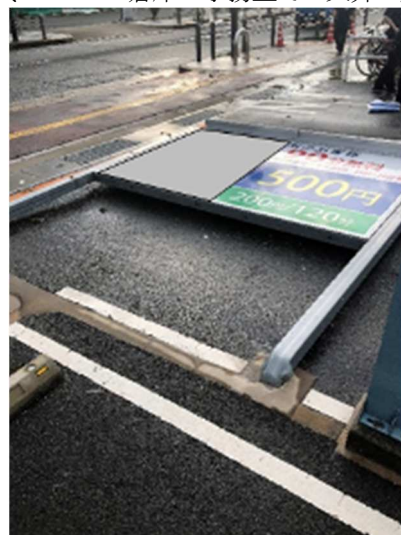
写真 2.2.1.44 看板脚部の折損  
(当該店舗提供)

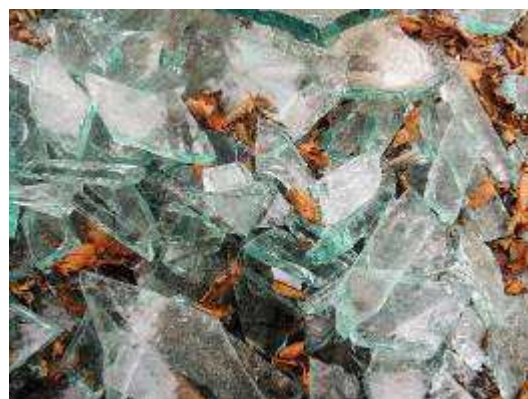
- 図 2.2.1.13 に示す店舗Cは2階建てである。内外装材の損傷位置を同図に示す。
- 店舗Cの職員によると、屋外（南西）に面する開放型の建具（写真 2.2.1.45 のA）の金具が外れて屋内側に開放 → 屋内に強風が侵入 → 屋外（南東）に面する建具のガラス（写真 2.2.1.45 のB）の破損 → 屋外にガラスの破片が散乱、の過程で被害が進展したとのことである。歩道に残っていたガラスの破片は板厚約 10mm であった（写真 2.2.1.46）。

写真 2.2.1.46 歩道に残っていたガラスの破片

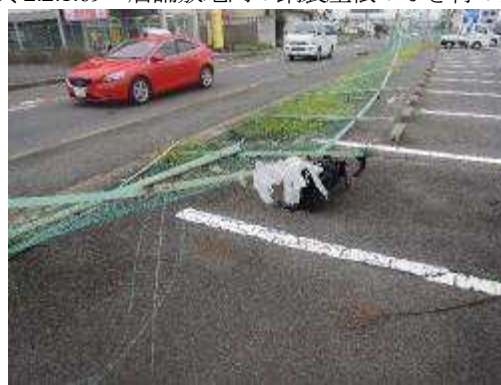
- ・ 店舗敷地内の鋼製屋根のふき材が損傷していた（写真 2.2.1.69）。また、道路に面する看板の脚部が折損し、フェンスも著しく変形していた（写真 2.2.1.70、写真 2.2.1.71）。

写真 2.2.1.71 フェンスの著しい変形

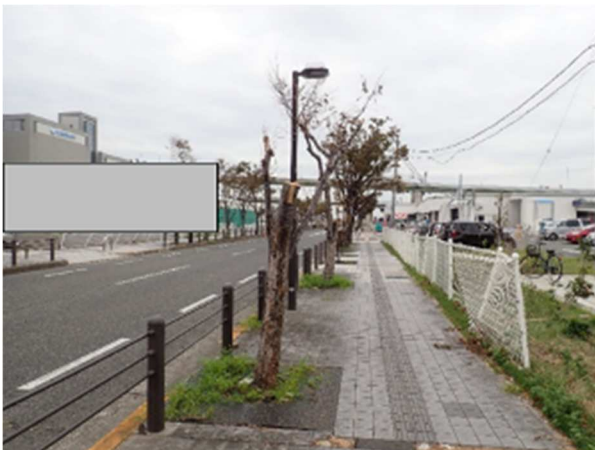
- ・ 上記以外の被害として、りんくうタウンでの医療施設の窓ガラス損傷，移動式門扉の転倒，海に面した工事現場の囲いの飛散状況を確認した（写真 2.2.1.72～写真 2.2.1.74）。
- ・ 建築物・工作物以外の被害としては、りんくう公園内の樹木や街路樹に多数の根返りや折損を確認した（写真 2.2.1.75，写真 2.2.1.76）。

写真 2.2.1.76 街路樹の折損（折損範囲を切断済み）
