## 台風0418号による厳島神社周辺の強風被害について

### 要 旨

## On the Strong Wind Damage to Itsukushima shrine from Typhoon 0418

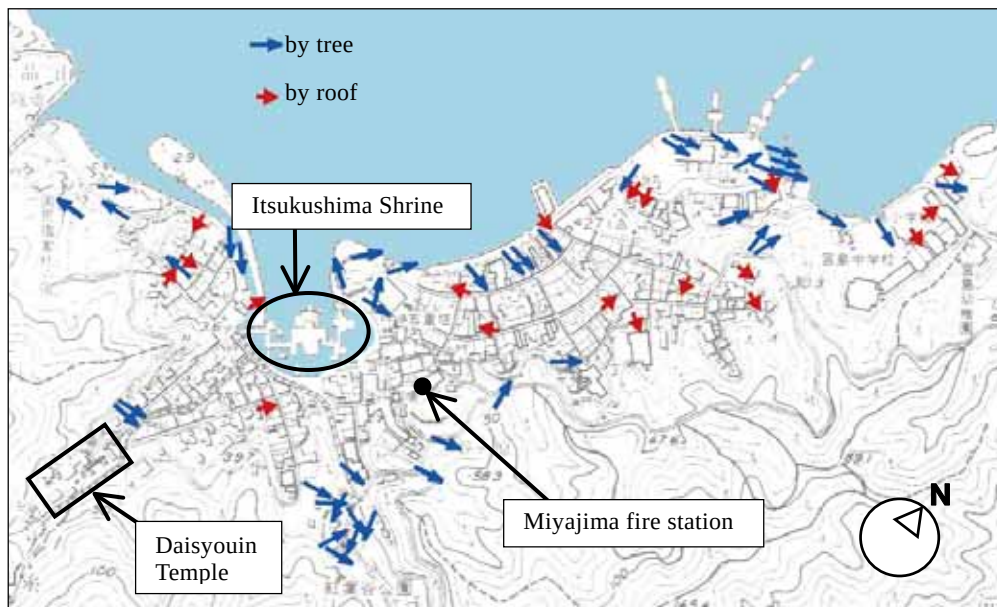
Fig.5. Distribution of wind directions around Itsukushima Shrine estimated by broken trees and the roof damage

による吹き始めと終わりで変化し、さらに、短い時間内にも変化した。また、場所によっても変化し、Fig. 5 の倒木および屋根の被害から推定された風向の分布が示すように、周辺の地形の影響を受けた風が吹いていたものと推定される。ただし、弥山と駒ヶ林の2つの山の間の鞍部から谷筋に沿って、大聖院に至る地域では、樹木はおおむね南から北に向か

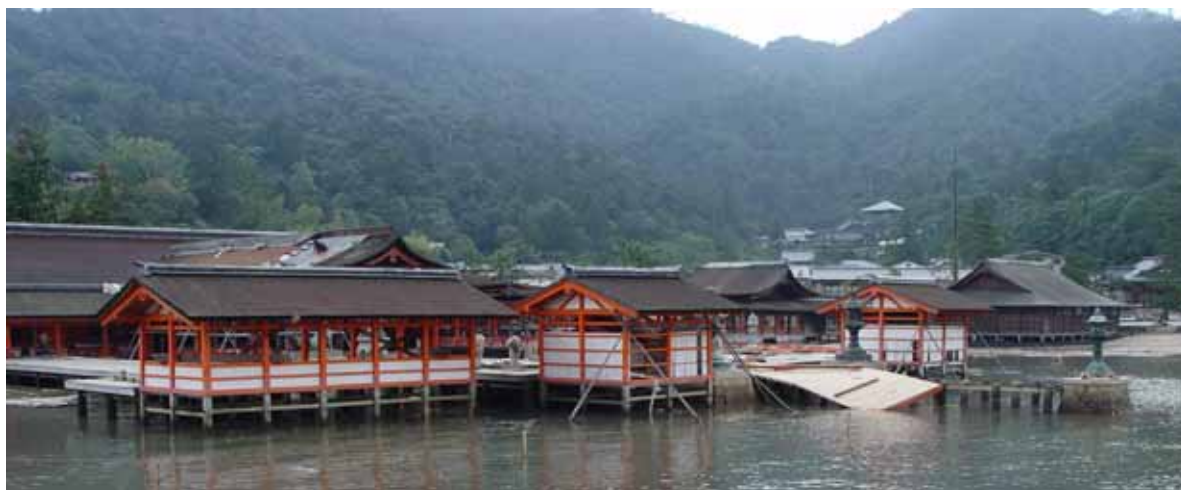
Photo 4 Front view of the shrine from north to south

厳島神社の社殿配置をFig. 6 に、前面をPhoto 4 に示す。本社拝殿（Photo 5a）、西回廊（Photo 5b）、客神社祓殿（Photo 5c）の檜皮屋根のめくれ、能舞台
