## 2011年東北地方太平洋沖地震の余震被害調査報告

### Damage of the Aftershock off the Miyagi Prefecture on April 7, 2011

山田真澄・福島康宏<sup>(1)</sup>・後藤浩之

This manuscript reports the structural damage before and after the aftershock on April 7. We conducted four-day aftershock observation at Sanuma, Hasama-cho, Tome city, where roads and houses were subjected to severe damage during the 2011 off the Pacific Coast of Tohoku Earthquake. Using these aftershock records, we evaluated the difference of site amplification effects between Sanuma and nearby seismic stations, and estimated strong motion at Sanuma district during the main shock. The seismic intensity during the main shock at Sanuma was estimated as 7 with the JMA intensity scale.

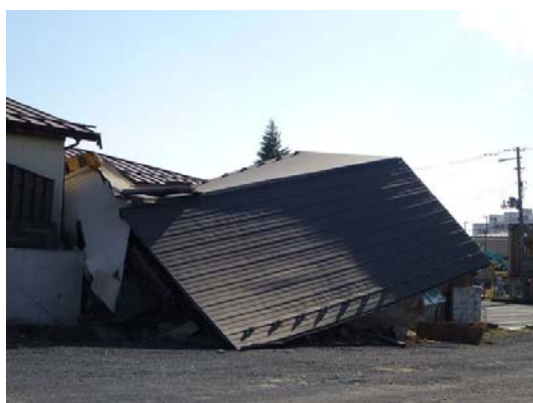
登米市迫町佐沼は、登米市の中でも特に全壊建物が多くみられる地域である（Fig. 5, Photo 5）。地盤変状や基礎の被害も多く確認できる（Photo 6）。国道398号線の錦橋では橋げたが40cmほどずれている（Photo 7）。住民によれば、10年ほど前の地震（2003年5月26日に発生した宮城県沖を震源とする地震か？）でも、同じ地域で全壊被害が複数発生したらしい。武村（2005）によれば、1900年宮城県北部地震では大破25棟、1967年宮城県北部地震では錦橋西詰めで大地割れが発生したとのことである。被害の大きかった地域には、震度観測点は存在しない。

Photo 5 Totally collapsed house in Sanuma area

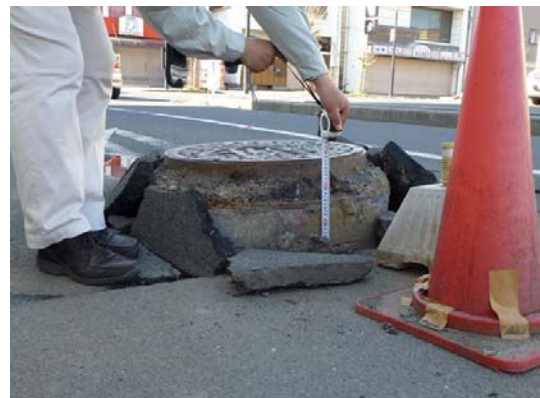
栗原市若柳の若柳総合支所（Photo 14）には、宮城県の震度計が設置されている。震度計は支所の建物裏側にある（Photo 15）。本震の震度は6強、余震の震度は6強である。支所の建物基礎周辺で深刻な地盤変状が発生していた。周辺の道路でもマンホールの浮きあがり（最大80cm程度）や地盤変状が見られた（Photo 16, 17）が、構造への深刻な被害は確認できなかった。

Photo 16 Floating of a manhole in Wakayanagi area

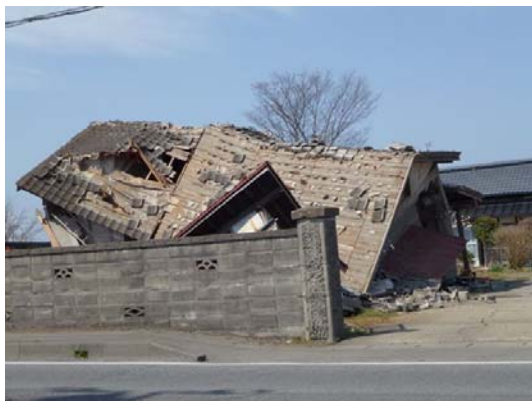
田尻南部の美里町平針地区では、建物の倒壊などの深刻な被害も見られる（Photo 32）。墓石の転倒率は70%ほど。江合川の堤防が大きく壊れていた。

Photo 32 Totally collapsed house in Hirabari area

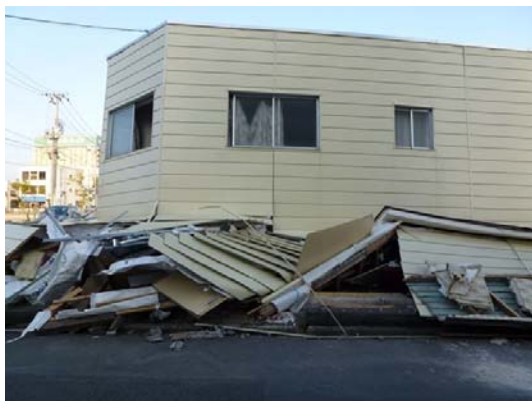
気象庁の観測点周辺では, 大破した建物が目立つ (Photo 35, 36) 。特に気象庁観測点から, 古川駅にかけてのエリアで建物被害が多いようである (Fig. 6) 。駅前では液状化で2%ほど傾斜している建物もあった。1kmほど北東のK-NET観測点のあたりでは建物被害は目立たない。

Photo 35 Totally collapsed building in Furukawa area

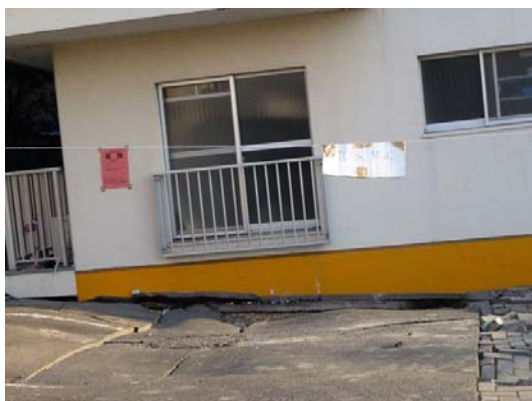
Photo 36 Totally collapsed building in Furukawa area

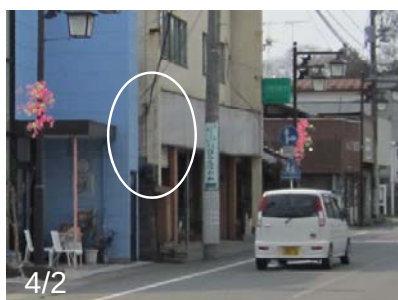
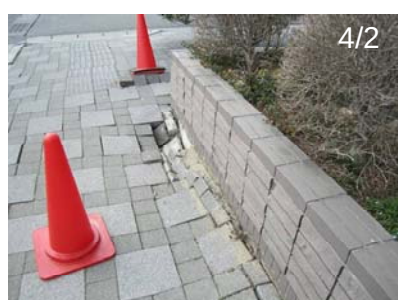
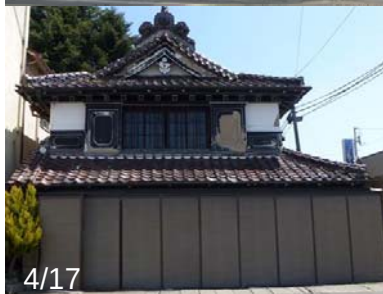
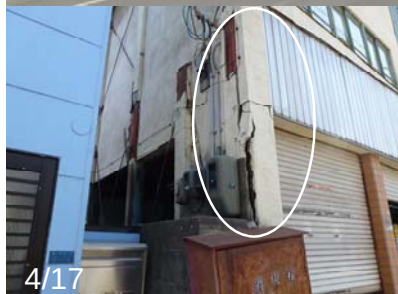
また、いくつかの被害については、余震前の写真と比較したところ、被害が進行しているものがあった。例えば、余震前には見られなかった漆喰の剥落が生じたり(Photo 56)、新たに外装材の剥離が生じている(Photo 57)。余震前の写真で見られた栗原市役所の建物周りの地盤沈下が進行していた(Photo 58)。

Photo 56 Comparison of the damage of plaster wall

Photo 57 Comparison of the damage of column

Photo 58 Comparison of the damage of ground pavement

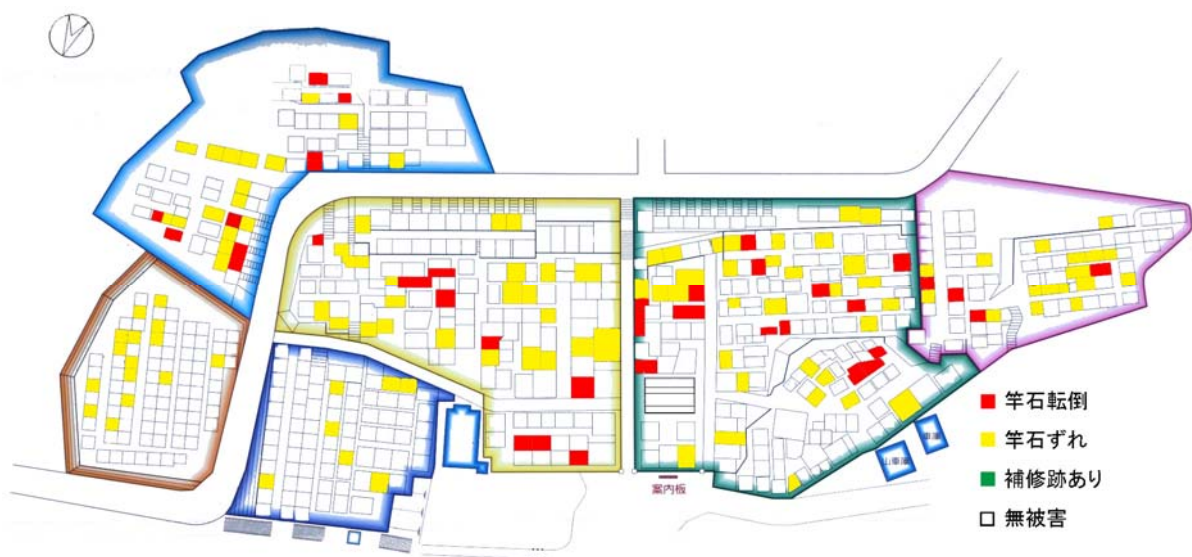
双林寺は、築館市街地の南西（栗原市築館薬師台1-1）に位置する（Fig. 7）。双林寺では、参道の側面にある石柱が転倒するなどいくつか被害が見られた。墓石の被害は、調査1では、604基のうち1) 36基、2) 111基、3) 457基、4) 0基であった（Fig. 8）。調査2では、1) 52基、2) 186基、3) 361基、4) 5基となった（Fig. 9）。補修跡のある5基を母数から取り除くと、竿石の転倒率は6%から9%へわずかに上昇する結果となった。ただし、カテゴリ2が大幅に増加していることを考えると、余震で本震以上の地震動を受けた可能性もある。武村（2005）によれば、1967年宮城県北部地震では80-90%の転倒率であった。

Fig. 8 Distribution of the overturned tombstones in Sorinji on April 2

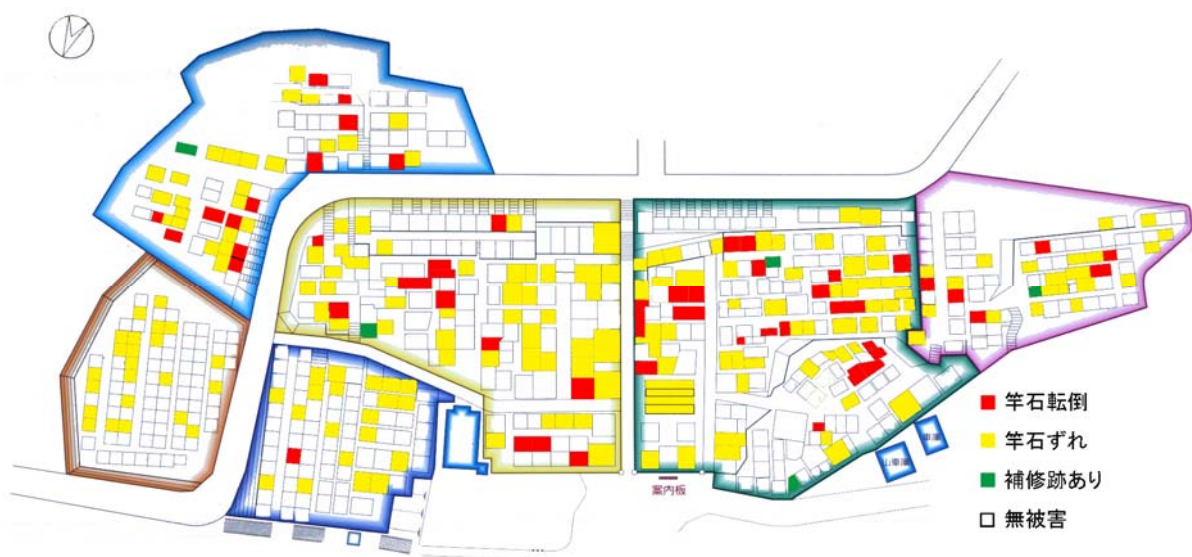
Fig. 9 Distribution of the overturned tombstones in Sorinji temple on April 17

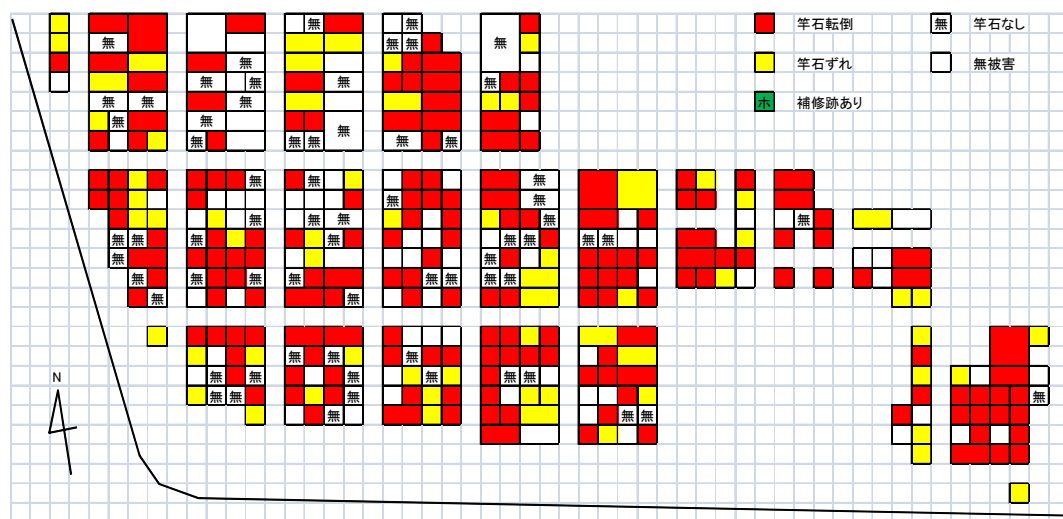
Fig. 10 Distribution of the overturned tombstones in Zuisenji on April 1

瑞川寺は、気象庁古川観測点の南西およそ200mの地点（大崎市古川三日町2-2-2）に位置する（Fig. 6）。瑞川寺のでは、山門が傾斜したりお堂が倒壊したり多くの被害が発生した。墓地南側半分の墓石をカウントした結果、調査1では、320基のうち1) 182基、2) 64基、3) 74基、4) 0基であった。調査2では、1) 171基、2) 69基、3) 67基、4) 13基となった。補修跡のある13基を母数から取り除くと、竿石の転倒率は58%から56%へわずかに減少する結果となった。これは、調査2のカウント時に補修跡を見逃したと考えられ、余震によって転倒した竿石はほとんどなかったと考えられる。なお、竿石には心棒のあるものも見られるため、無被害の墓石には耐震化されたものが少なからずあると考えられる。武村（2005）によれば、1967年宮城県北部地震では30%の転倒率であった。

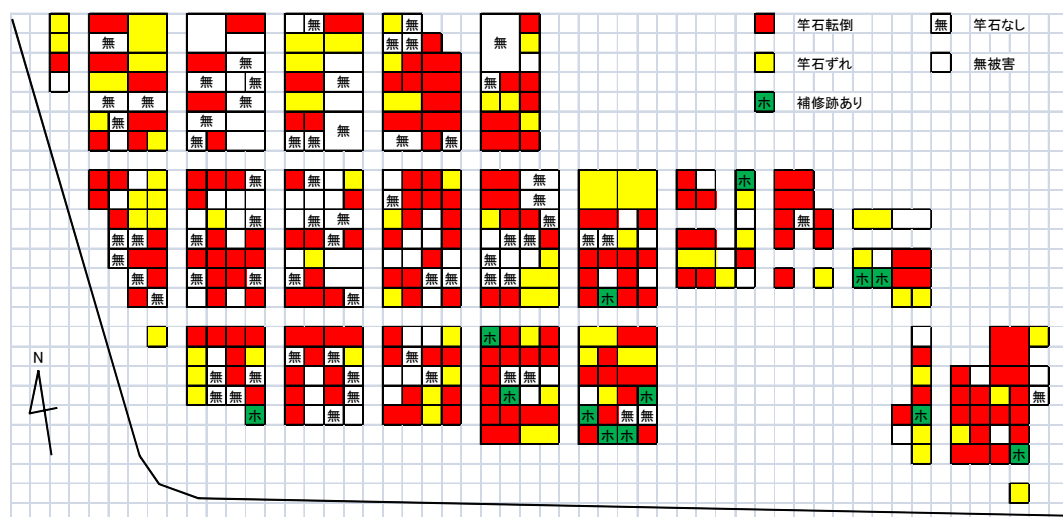
Fig. 11 Distribution of the overturned tombstones in Zuisenji on April 18

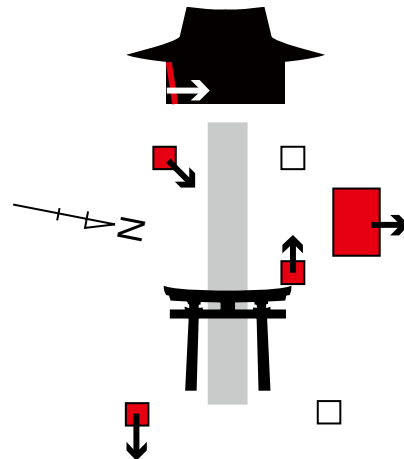
金毘羅神社は、大崎市古川中里1丁目5番の区画に位置する（Fig. 6）。調査1では、本堂の柱が傾いて敷石から外れていたり、灯籠が倒壊し、本堂右手前の手水舎が倒壊していた（Fig. 13, Photo 67）。調査2では、被害は補修されており、倒壊した灯籠は再び積み上がっていて、傾いた本堂は添え木で固定されていた（Photo 68）。

Fig. 13 Damage of Konpira shrine (3/31 and 4/18)

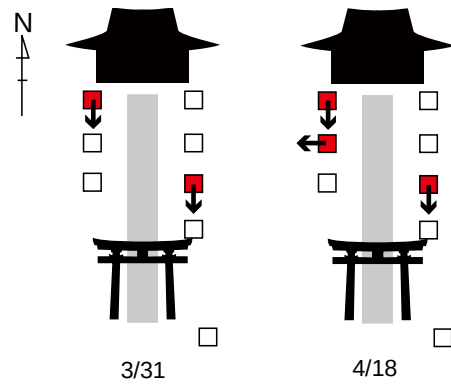
Fig. 14 Damage of Kanaya shrine (3/31 and 4/18)

金谷不動尊は、気象庁の古川観測点より1kmほど東側の、大崎市古川十日町1番の区画に位置する (Fig. 6) . 奥州街道に面しており、西側は緒絶川である。金谷不動尊は調査1でも灯籠が倒れるなどの被害が発生していたが、調査2では倒れた灯籠の数が増加するなど、被害は進行していた (Fig. 14, Photo 69) .

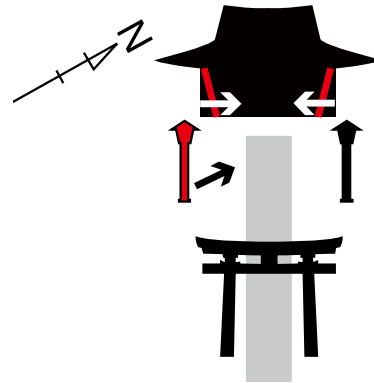
Fig. 15 Damage of Nishinomiya shrine (3/31 and 4/18)

西宮神社は、気象庁古川観測点の南西およそ200mの地点 (大崎市古川金五輪1-4-3) に位置する (Fig. 6) . 西宮神社は、調査1において 本堂の柱が敷石から外れるほど傾いていたり、本堂左手前の灯籠も根元から倒れていた (Fig.15, Photo 70) . 調査2でもほぼ同じ被害状況であった。

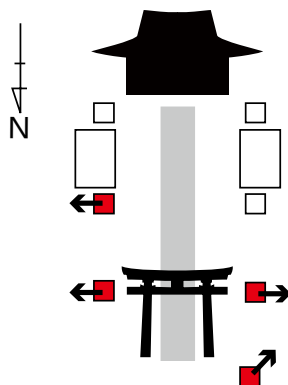
Fig. 16 Damage of Tsushima shrine (4/1 and 4/16)

津島神社は、登米市迫町佐沼の佐沼大通り商店街の南端（登米市迫町佐沼字西佐沼147）に位置する (Fig. 5) . 津島神社では、石灯籠の転倒が見られた (Fig.16, Photo 71) . 調査1と調査2の被害状況はほぼ同じであった。

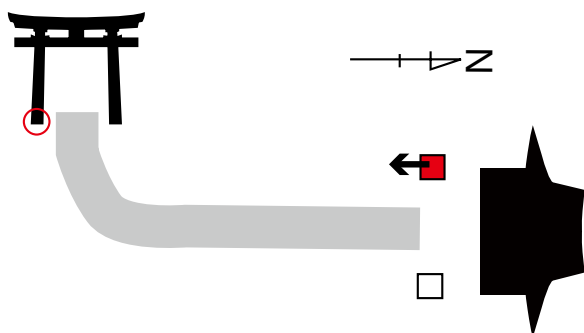
Fig. 17 Damage of Tsukidate-Hachiman shrine (4/2 and 4/17)

築館八幡神社は、築館市街地の南西（登米市迫町佐沼字西佐沼147）に位置する（Fig. 7）。築館八幡神社では、鳥居の基部の部分が損傷し、狛犬が一基転倒していた（Fig.17, Photo 72）。調査1と調査2の被害状況はほぼ同じであった。
