## 1989年ロマ・プリエタ地震による被害と問題点

亀 田 弘 行

本文は、1989年10月17日、米国カリフォルニア州で発生したロマ・プリエタ地震 ( $M_s=7.1$ ) による被害について地震の特徴、被害の様相、そこから汲みとるべき今後の教訓などをとりまとめたものである。

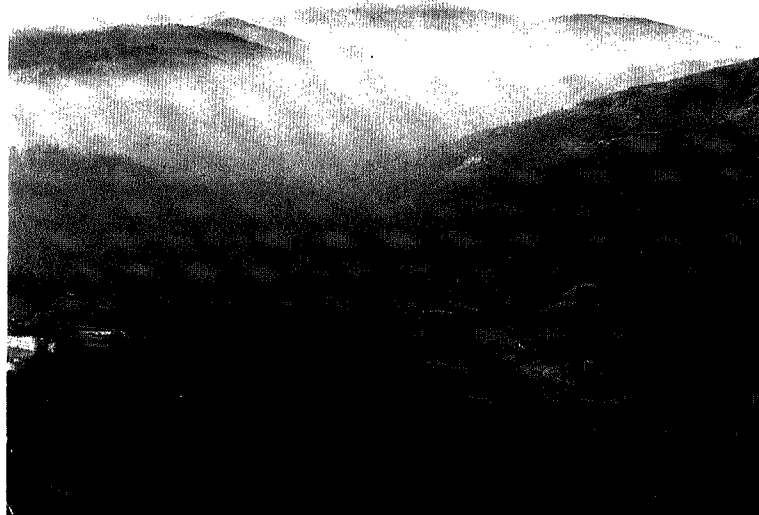
Photo. 1. An aerial view of the valley along the San Andreas Fault, looked northward from a location near Mt. Loma Prieta.

震源はベイ・エリアの南限を画するサンタクルズ山脈と呼ばれる山岳地帯にある（Photo 1）。この地点でサンアンドレアス断層が北に向かって左に屈曲するため、断層両側の地殻の衝突によって、サンアンドレアス断層の中では特異な存在である山脈の形成が行われたと説明されており<sup>18)</sup>、縦ずれ変位が生じた理由とも考えられている。今回の地震の名は、この山脈の主峰ロマ・プリエタ山（1,137 m）に因んで決められたものである。

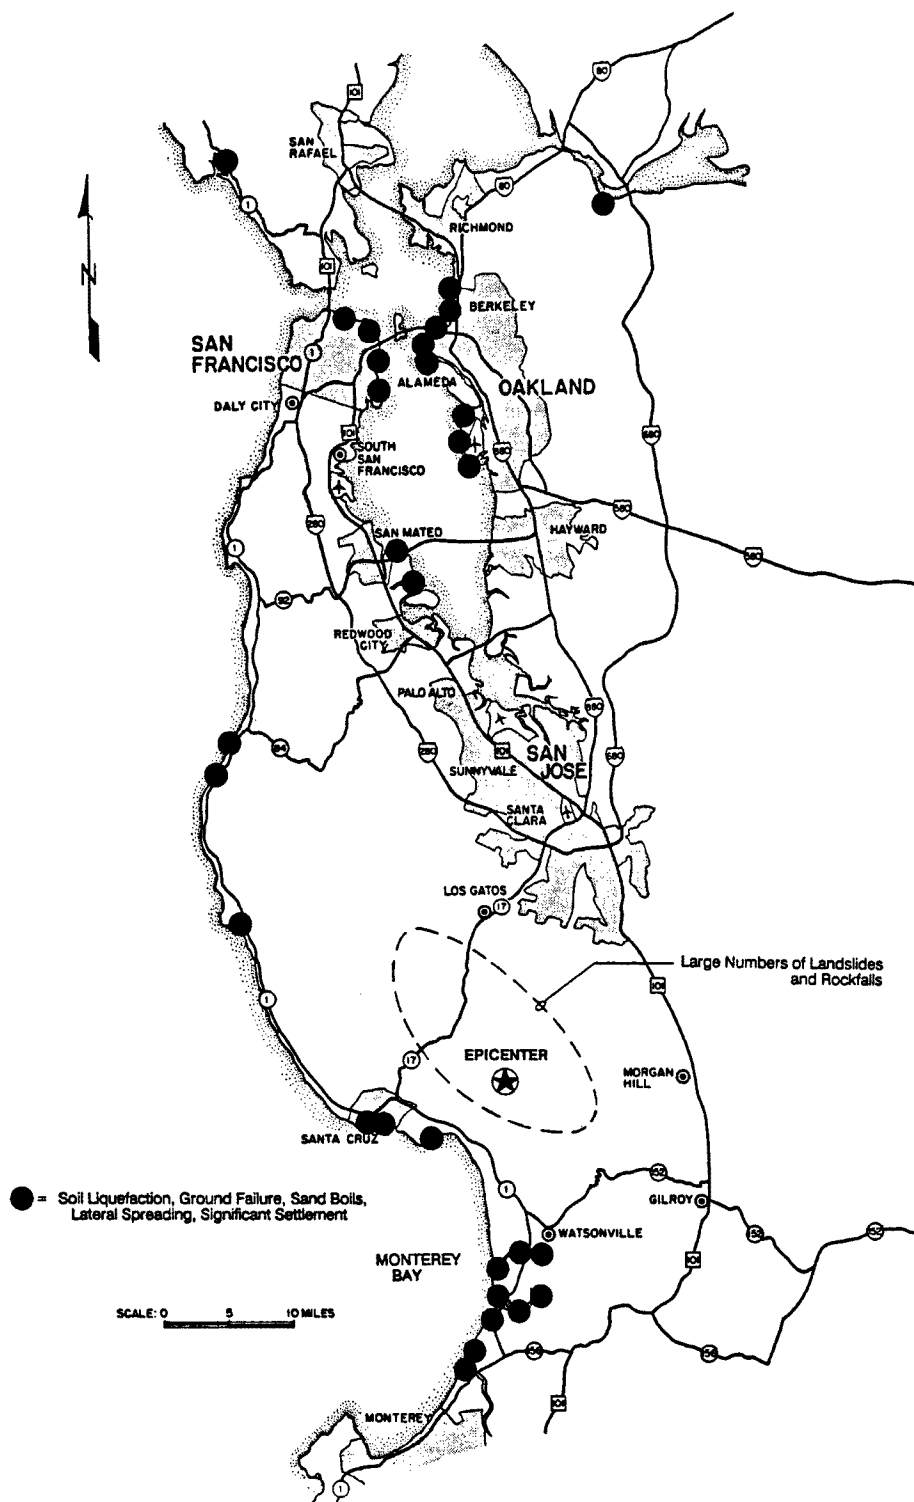
ると、震源域の山岳地帯における広範な斜面崩壊と、ベイ・エリア北部の海岸に沿う軟弱地盤上の埋立地における液状化、側方流動、沈下が顕著であることがわかる。また、Fig. 5 の Santa Cruz や Watsonville 周辺の地盤破壊も、河口付近の軟弱な堆積層上で発生したものである。これらの成因については、文献<sup>21)</sup>で詳述され、さらに有効応力解析による液状化過程の解析結果も示されているので参照されたい。ここでは、その後得られた情報を含め、若干の補足をしておく。

Fig. 5. Geotechnical effects of the Loma Prieta Earthquake<sup>3)</sup>.

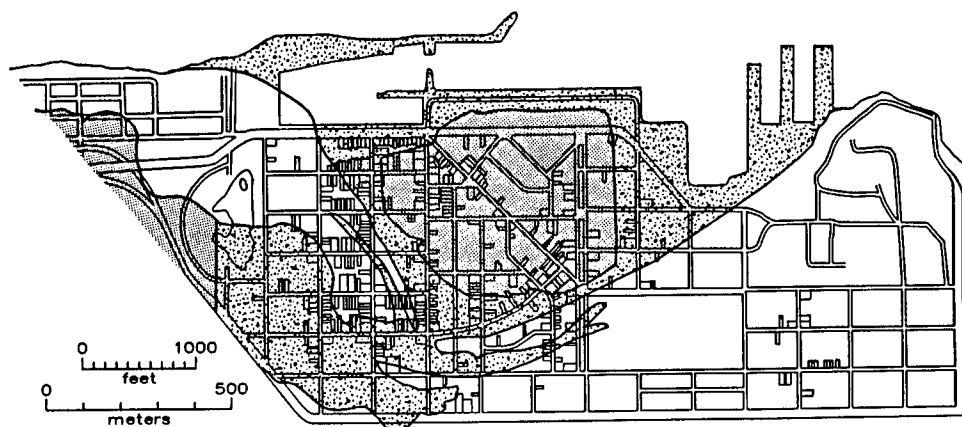
なおマリナ地区の建物被害は、当初は1906年の大地震以後に造成された埋立地に集中し、特に液状化の影響が大きいと受け取られていたが、その後の USGS による調査<sup>26)</sup>によれば、Fig. 6 に示すように、建物被害は他の埋立地や自然地盤の領域に広がっている。これより、液状化の影響はあったであろうが、それより地震動による動的効果の方が大きかったであろうとされている。

Fig. 6. Ground type and red and yellow tagged structures in the Merina District<sup>26)</sup>.

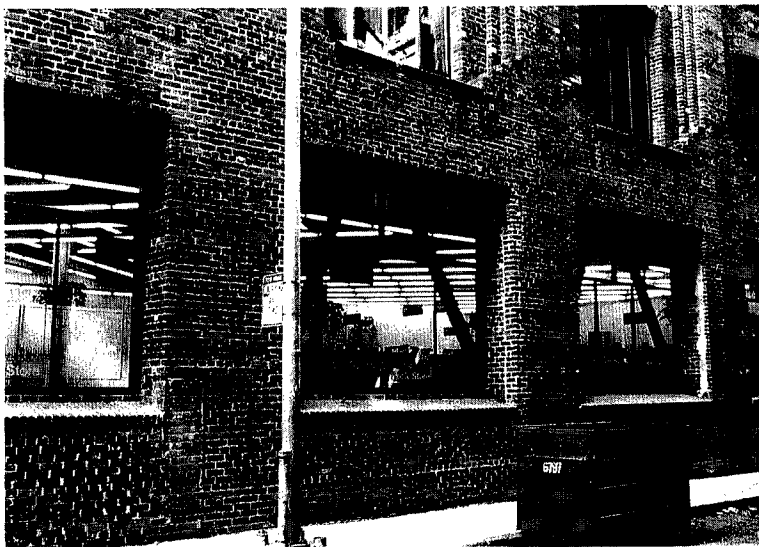
サンフランシスコ市のマーケット南地区は、マリナ地区と同様に19世紀後半以降に入江を埋立てて造成された軟弱地盤上にあり、ロマ・プリエタ地震により、無補強レンガ造、鉄骨レンガ造の建物が大きな被害を受けた。一方、この地区では、1980年代に入って、無補強レンガ造建物の耐震補強が行われている。Photo 14 は、この地区にある Golden Gate University のブックストアの建物（4階建）で、ブレース付きの鉄骨枠組により耐震補強されており、地震後も支障なく営業された。これに対し、Photo 15 は、すぐ隣にある同大学の本館（RC 5階建）の1階柱頭の曲げ損傷で、ブックストアが無被害であったのと比べて対照的であった。Photo 14 のような耐震補強が行われた建物は、良好な耐震性能を発揮したものが多かったようであるが、中には被害を受けた例もあり、既存構造物の補強の困難さを物語っている<sup>3)</sup>。これら補強済の建物のロマ・プリエタ地震の際の挙動を詳しく解明することは、今後の既存建物の耐震補強にとって重要な課題であろうと考えられる。

Photo. 14. Retrofitted unreinforced masonry building in South-of-Market District of San Francisco (Golden Gate University Book Store).

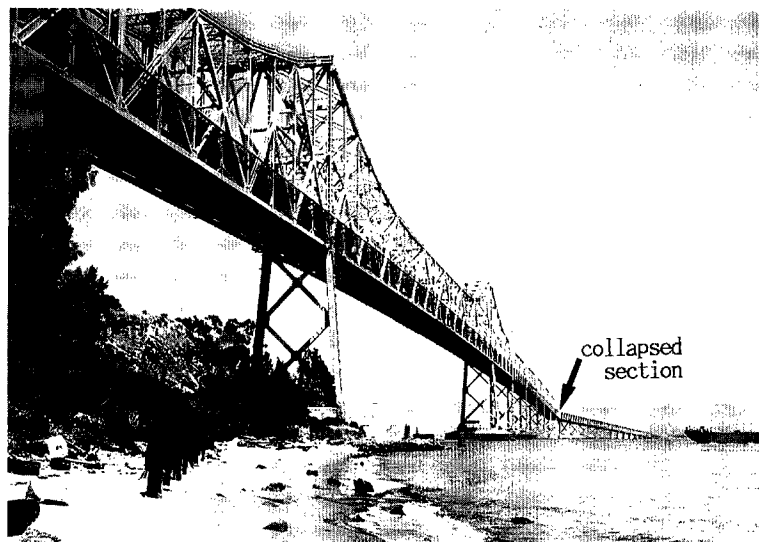
を得ることができないため、構造物をできるだけ軽量化して橋脚への鉛直荷重を軽減するため、多スパンのトラス橋とし、**Photo 17** のようなフレキシブルな鋼製ベントを多用したものと考えられる。

Photo. 17. Truss sections of the Oakland side of Bay Bridge.

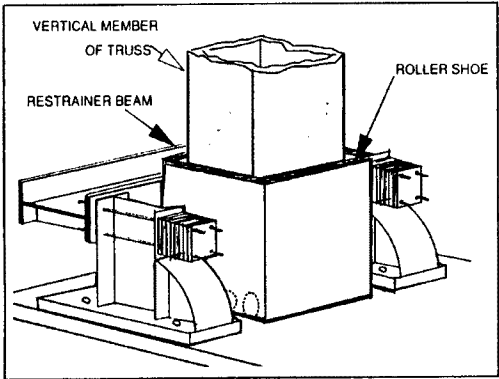
橋脚 E17～E23 の間は Fig. 10 のように 6 スパンの単純支持トラス (東端で固定支承、西端で移動支承) となっているが、固定支承のアンカーボルト (径 2 インチ) の大部分 (6 スパンの総計 144 本のうち 5 スパンの 120 本) がせん断破壊した。これにより、トラス 5 連が橋軸方向に無拘束の状態となったが、1971 年のサンフェルナンド地震後に設置された落橋防止装置 (restrainer) がストッパーとなって落橋を免れた。

Fig. 11. Seismic restrainer in Bay Bridge<sup>28)</sup>.

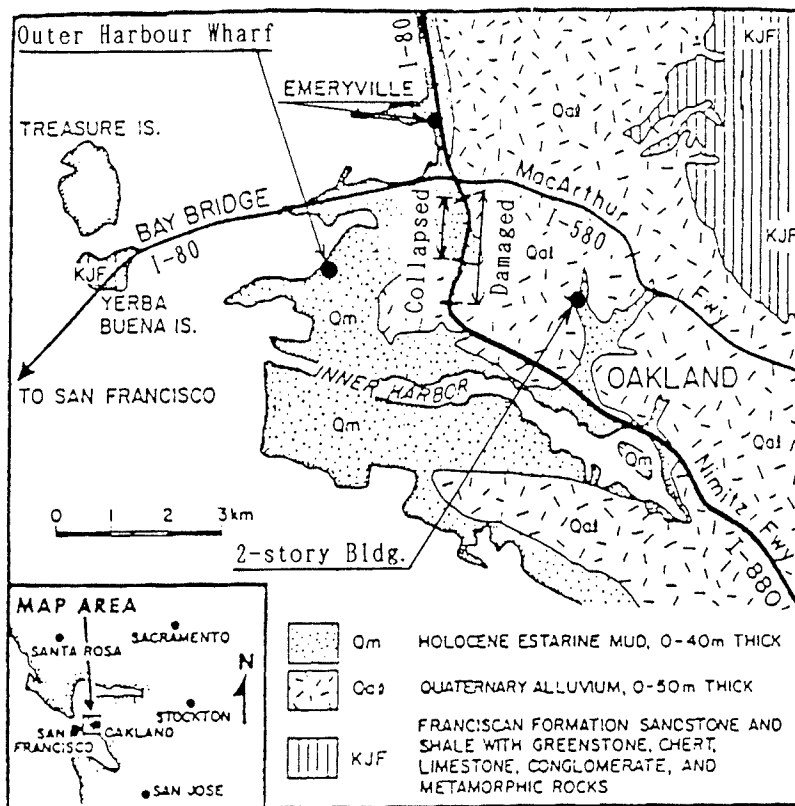
Fig. 12. Locations of the Cypress Street Viaduct (modified by Fujino et al.<sup>27)</sup> from EERI Report<sup>4)</sup>).

この構造は、Fig. 12 の “Damaged” と記された約 2 km の区間に建設されているが、そのうち特に同図で “Collapsed” と記された 1 km 余の区間では、Photo 21~23 のように、大部分の上層桁が落下し、ここで39名のドライバーの命が失われるという大惨事となった。その破壊モードは、type I では Photo 21 のよ

破壊の原因は、①**Fig. 12** の“Collapsed” 区間がベイ・マッドの軟弱層上を通過する場所と一致していることから、この区間で特に地震動が大きかったと考えられること、および②**Fig. 14** に示した配筋図からわかるように、ヒンジ部のコンクリートのせん断補強が不十分で斜めひびわれが容易に発生し、③また上層隅角部での主鉄筋の定着不足と不十分なせん断補強のため、曲げモーメントの伝達が十分に行われなかったためとされる<sup>3)</sup>。

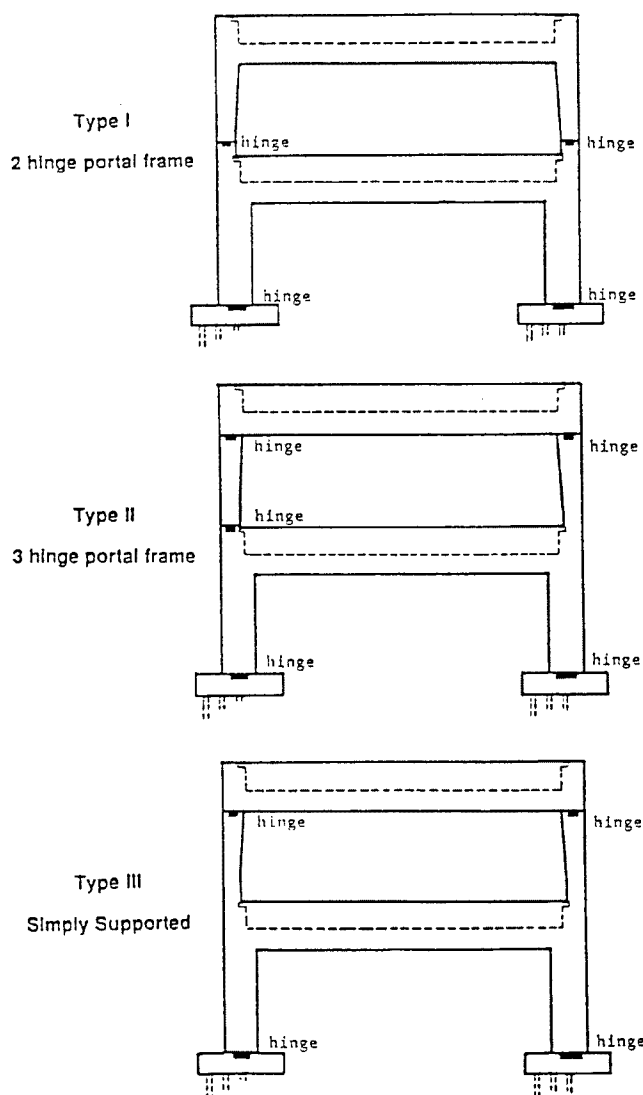
ベイブリッジの東端からオークランド市中心部へ向かって南下する州際高速道路 (Interstate Highway) I 880 号が Cypress 通りと並行する区間 (Fig. 12) はダブルデッキ構造となっており、主たる構造は Fig. 13 のような 3 種類のタイプからなる<sup>30)</sup>。この構造は1953の AASHTO の設計基準で設計され、1955年から1957年にかけて建設された。当時の技術水準から、不静定次数を低くするために上層柱の基部をヒンジにしたり (type I), さらに上部デッキを橋軸直角方向にポストテンションの PC 構造としたため、クリープの影響を避けるために柱頭部をヒンジにしたり (type III), 静定構造とするため一方の柱は上下をヒンジにする (type II) など、現代から見るとかなり特殊な構造となっている。設計震度は 0.06 で、サンフェルナンド地震 (1971) 以後大幅に引上げられる以前の基準である。

Fig. 13. Typical structural types of the Cypress Street Viaduct<sup>30)</sup>.

うに、上層柱下端のヒンジの破壊により、上部桁の重量で柱がハの字形に開く形となり、type II では **Photo 22** の近景のようにカンティレバーの柱（写真の向う側）の曲げ破壊により上部桁の片側が落下するか、落下の衝激が強い場合は上下ヒンジ側でも下ヒンジ部のせん断破壊により、**Photo 23** のように上部桁が完全に落下する結果となった。

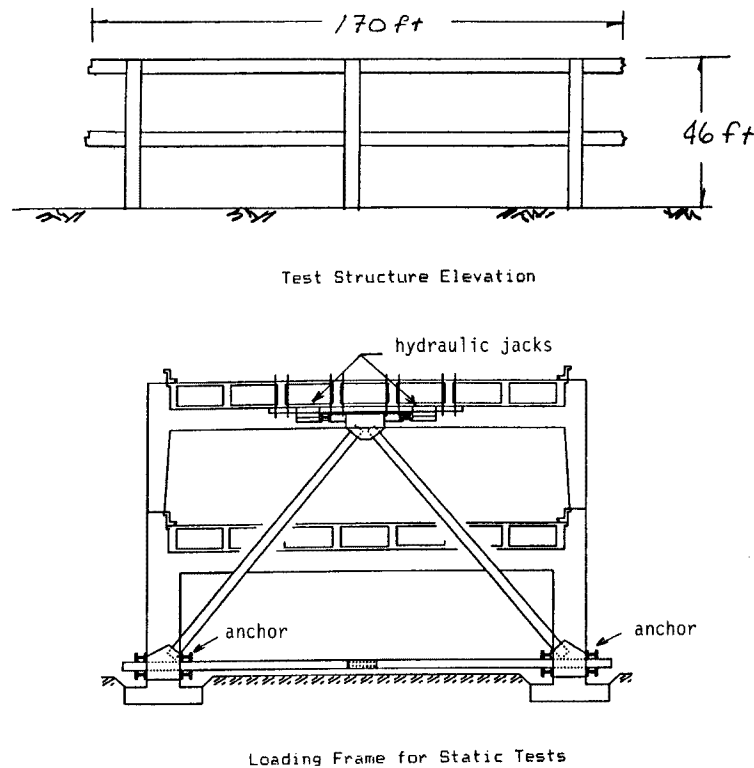
Fig. 15. Testing of the Cypress Street Viaduct<sup>31)</sup>.

力試験が行われた<sup>31)</sup>。静的試験では、Fig. 15 のような載荷装置が用いられた。

静的試験により、ヒンジ部に斜めひびわれが発生した時点での荷重から、地震動は  $0.3g$  が必要と算出されており<sup>31)</sup> 軟弱地盤による地震動の増幅と構造特性が重なって、この区間のみで破局的な被害となったことが説明される。

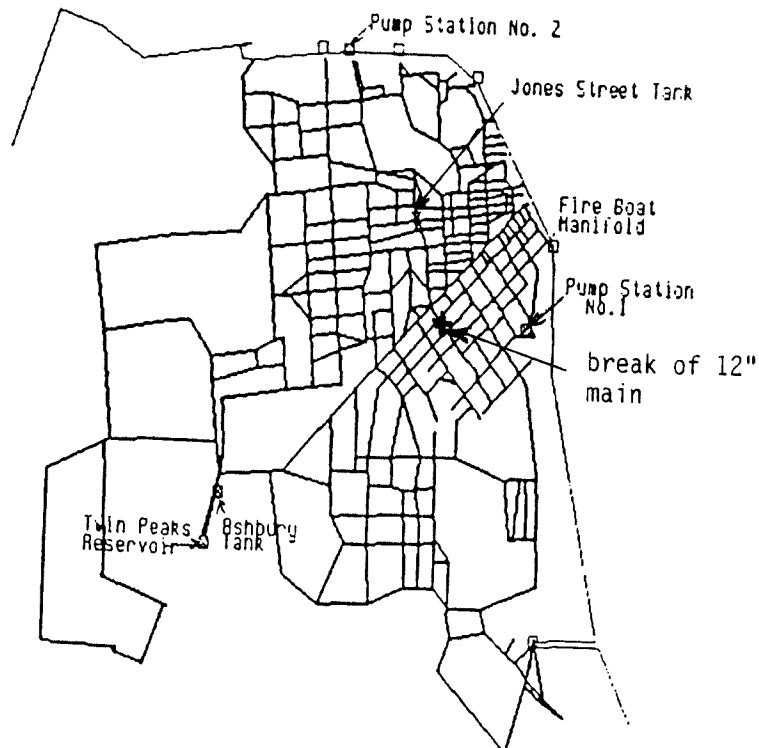
Fig. 20. Pipeline network of the San Francisco Auxiliary Water Supply System (AWSS)<sup>35)</sup>.

10月17日午後5時4分ロマ・プリエタ地震が発生。この地震により、マーケット南地区の1カ所で (Fig. 20 参照) で AWSS の 12 inch 本管が破壊した (Photo 32)。これにより、マリナ地区を含む AWSS 低区に配水する Jones St. の貯水タンクの水が失われ、高压配水を維持できない状態となった。
