## 兵庫県南部地震と米国ノースリッジ地震における 鉄骨造建物柱はり接合部破断現象とその比較

Behavior and Comparison of Damage to Beam-to-Column Connections of Steel Building Structures Observed in the 1994 U.S. Northridge and 1995 Hyogoken-Nanbu Earthquakes

By Masayoshi NAKASHIMA

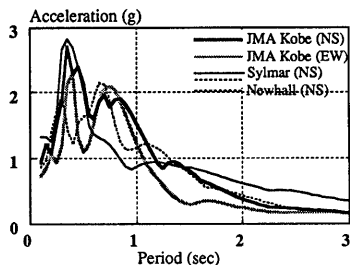
大きな地震力：建物に投入された地震力が設計用地震力を上回っていた可能性は高く、地震力そのものが大き過ぎたという議論は根強い。Fig. 3は、ノースリッジ地震において観測された二つの地動記録(SylmarとNewhall)に対する擬弾性加速度応答スペクトル(粘性減衰比=5%)を示したものであるが、とくに固有周期が1秒を超えない範囲において、応答加速度が耐震設計で想定している1gを大きく超えていることがわかる。(ちなみに、日本と同様、米国西海岸でも、大地震の目安として1gの応答加速度を考えている。)なおFig. 3には、先の兵庫県南部地震において神戸海洋気象台で観測された地動記録に対するスペクトルも同時に示してあるが、これから、日米両地震の応答加速度はそれほど変わらないことが読

Fig. 3 Pseudo elastic acceleration spectra of ground motion records obtained in the 1994 Northridge and 1995 Hyogoken-Nanbu Earthquakes

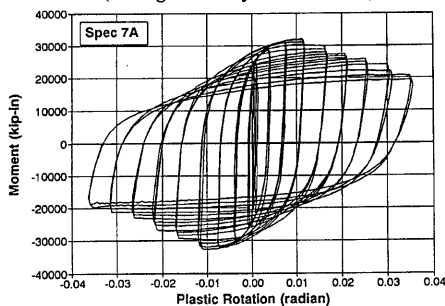
が考えられた。(A),(B)は、施工が比較的簡単なこともあって、当初最も期待された方法で、溶接部を含むはり端部での曲げ抵抗性能を向上させようとするもの、(C),(D)は、はり端の全塑性モーメントを増やし、塑性化領域を、溶接部を含むはり端からはり母材部へと移行させようとするもの、そして(E)は、はり母材の全塑性モーメントを意図的に低減し、やはり塑性化領域を母材部へと移行させようとするものである。このような方法の妥当性を確認するために、Engelhardt 準教授は、上記(A)~(E)の方法を採用した計16体の柱はり接合部実験を実施した(文献5)。その結果、(A),(B)の方法による試験体では、やはり早期に脆性的な下フランジ破断を呈し、本質的な解決にはなりえないことが実証された。(C),(D)の方法による試験体は、安定した履歴性状を示し、耐力の劣化も、主にフランジ部での局部座屈の進展によって引き起こされ、脆性的な破断は起こらなかった(Photo 4, Fig. 5)。(E)の方法はまずまずの履歴性状を示したものの、最終的には溶接部からの亀裂の進展によって耐力劣化が顕著になった。

Fig. 5 Moment - end rotation relationship obtained for beam-to-column connection strengthened by cover plates (after Ref.5)

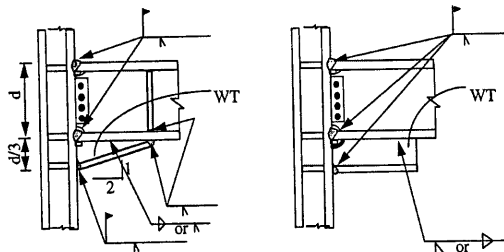
Fig. 6 Recommended details of beam-to-column connections strengthened by haunches (after Ref. 6)

これら実験結果や、それに続くSAC共同研究らによる他の同種の実験結果を踏まえ、いま米国では、当面最も確実な方法として、はり端部をカバープレートやリブ、もしくはハンチ(Fig. 6)で補強することによって、塑性化領域をはり端部から母材に移行させる柱はり接合形式を推奨するに至っている(文献6)。

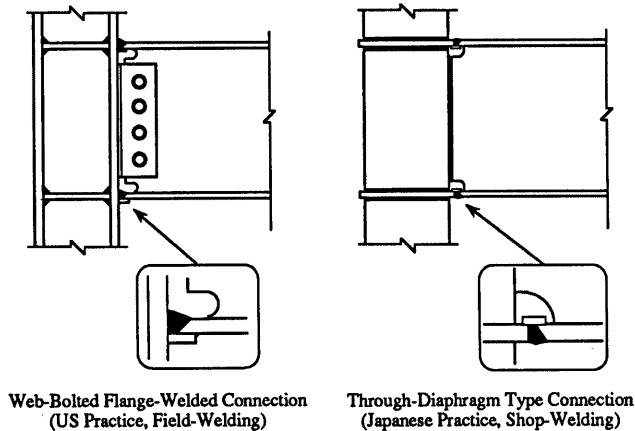
**接合詳細：**米国の柱はり接合部の主流が、Fig. 1に示すように、フランジを溶接でウェブを高力ボルトで接合するのに対して、日本の柱はり接合部では、柱に鋼管が多用されることもあって、いわゆる通しダイアフラム形式の接合部が多数を占める（Fig. 7）。また柱はり接合部を工場製作することも多く、この場合柱はり接合部は、現場ではなく工場で溶接される。さらに、Fig. 7に示すように、工場溶接による場合、下フランジを溶接するときに接合部を180度回転させるので、下フランジ溶接のルート部は下フランジの外側ではなく内側に一致する。先にも記したように、米国では、下フランジ破断が続出した理由の一つとして、下フランジでは、溶接ルート部が下フランジの外側つまり最も大きな引張応力を受ける部分に一致することを挙げていたが、日本の柱はり接合部においても下フランジ破断が多数を占めていた事実は、必ずしもそれだけが理由とはなり得ないことを示唆している。

また米国では、ウェブをつなぐ高力ボルトのすべりが、ウェブでの曲げモーメント抵抗効率を減じ、それがはりフランジへの過大な応力集中を促した元凶の一つであると推測されている。またこれは、せいの大きなはりをもつ柱はり接合部ほど塑性変形能力が劣るという調査結果（文献7）によっても支持されている。振り返って日本の接合部（Fig. 7）では、ウェブも柱フランジに直接溶接されているが、ウェブから柱に伝達される応力を直接受けるためのスチフナが柱に設けられていないことから、柱フランジの面外変形が無視しえず、これがウェブの曲げモーメント抵抗を減じ、結果としてはりフランジへの応力集中さらには早期破断を導いたのではないかと懸念されている。ウェブが負担しうる曲げモーメントをどのように見積もるべきかは、日米が共有する研究課題となっている。

Fig. 7 Comparison in details of beam-to-column connections between U.S. and Japan

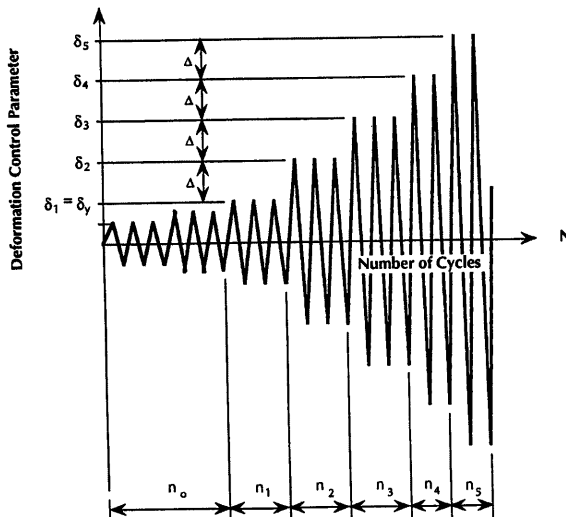
Fig. 8 Standard displacement history recommended by ATC-24 (after Ref. 11)
