## 東北地方太平洋沖地震被害調査報告 —宮城県北部—

平成 23 年（2011 年）3 月 11 日に発生した東北地方太平洋沖地震による宮城県北部地域の地盤被害状況を把握するため、地盤工学会東北支部・関西支部合同調査団を組織し、2011 年 4 月 5 日～10 日、29～30 日にかけて調査を実施した。本論文では、その後の聞き取り調査なども踏まえ、河川堤防、海岸堤防、港湾施設、道路・鉄道の盛土・切土斜面、液状化や地盤沈降などの被害に関する調査結果を報告する。調査結果の一部は既に地盤工学会誌に速報として報告されているが、本論文ではそこで報告された被害事例も含めて被害対象ごとに整理して述べる。

Reconnaissance Report of Geotechnical Damage due to the 2011 off the Pacific coast of  
Tohoku Earthquake  
— Northern Area of Miyagi Prefecture —

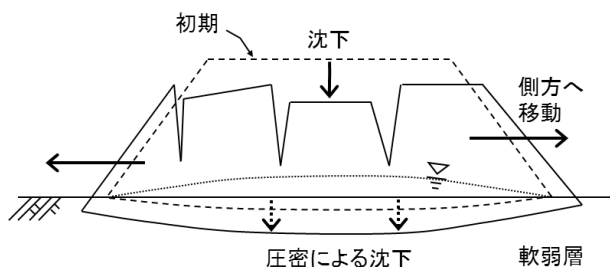
図2 河川堤防の変状模式図

江合川、鳴瀬川や吉田川の基礎地盤には全域にわたり4～5mの軟弱な粘土層が広く分布し、また、砂や砂礫との互層になっているところでは10～15mに及ぶ粘土層が堆積している。吉田川山崎地区(黒川郡大郷町山崎)など下部にN値4～5の軟弱粘土層が堆積している地域では、1978年宮城沖地震などで堤防の被害が発生しており、軟弱な粘土層の影響は、圧密、振動特性、変形特性に関して重要な課題である。また、形態は図2に示すように堤防天端にクラックが入り、堤体が左右へ移動、陥没沈下するパターンや、天端と法面などに複数のクラックが入りブロックが移動・沈下するパターンが多く見られた。移動量は10m近い場合(江合川左岸刈尻上流地区など)、天端沈下は最大で3m弱であった。

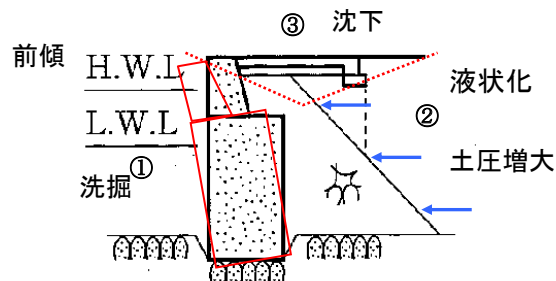
図 5 重力式の被災パターン

- ① 地震による水平力や基礎の洗掘 → 傾斜，破壊
- ② 液状化による土圧増大 → 構造物の傾斜，滑動
- ③ 構造物の傾斜や土砂流出，液状化による土砂噴出 → エプロン部の沈下，陥没

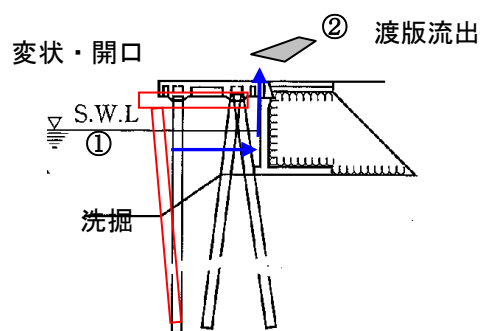
図 7 棧橋式の被災パターン

- ① 地震力，地盤の洗掘 → エプロンの変状や開口
- ② 津波の揚圧力 → 渡版の流出

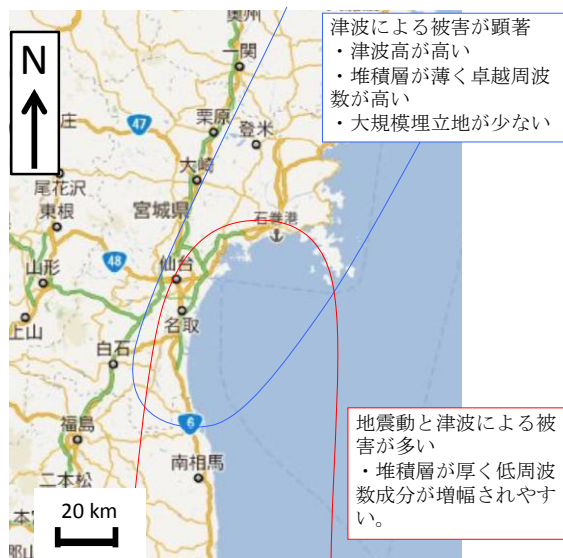
図 8 港湾施設の主な被災要因（Google Map に加筆）

岸壁の形式は多様であるが、主に (1) 重力式係船岸、(2) 矢板式係船岸、(3) 栈橋式に区分される。今回調査を行った岸壁もいずれかの形式となっており、各構造形式の主な被災パターンをそれぞれ以下の各項に図 5、図 6、図 7 として記載した。これらの被災は、津波や地震力による複合的なものであるが、これまでの調査<sup>17)</sup>によれば、地域によって概ね図 8 のように大別されている。これらより、今回調査を行った宮城県北部地域は津波だけでなく地震力による被害も大きかったものと推察される。

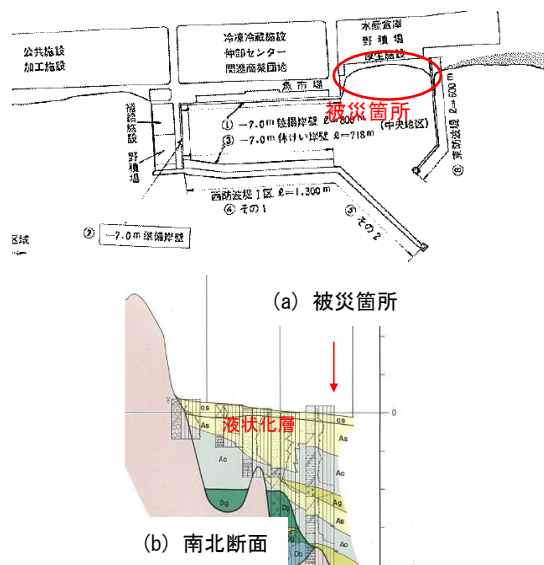
図 11 1978年当時の石巻漁港<sup>18)</sup>と地盤図

石巻漁港は特定第3種漁港であり、水揚げ量・水揚げ高ともに日本有数の大漁港である。今回の調査地点は、その東端部に位置する東防波堤周辺である。当地点は1978年当時の資料<sup>18)</sup>によると、護岸が整備されていないことから、後背地は比較的新しい埋立土と推察される(図 11(a))。また同図(b)に示す地盤図より、液状化層も分布することがわかる。したがって、液状化を伴う岸壁の被災の可能性が高い。また、周辺は地盤沈下が著しく、岸壁の欠損箇所から満潮に伴い海水が流入していた(写真 11, 図 12)。

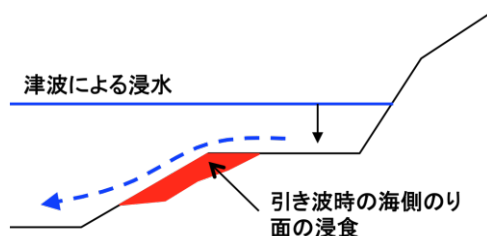
図 21 盛土・斜面の被災形態4（津波の引き波による法面侵食、流出）

ることが分かる。この擁壁の転倒は、引き波力と引き波時の背面斜面の土砂崩れによって生じたのではないかと考えられる。また、盛土の南側法面には岩座張り工が施されていたようであるが、法尻付近にしか残っておらず、引き波時に流出したと考えられる（図 21、図 22 参照）。
