## 在来構法既存木造住宅の静的水平力載荷実験による耐震性能評価

### EARTHQUAKE-RESISTING CAPACITY EVALUATION OF EXISTING CONVENTIONAL WOOD HOUSES BASED ON STATIC HORIZONTAL LOADING TESTS

By Satoshi IWAI, Hiroyuki NAKAJI, Yoshiyuki SUZUKI and Akio KITAHARA

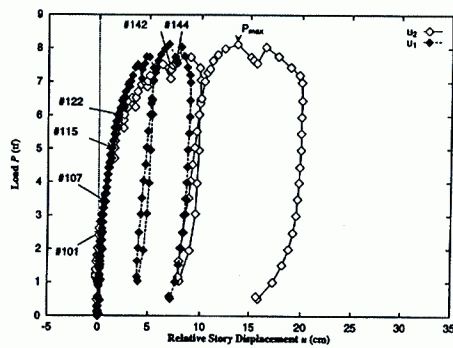
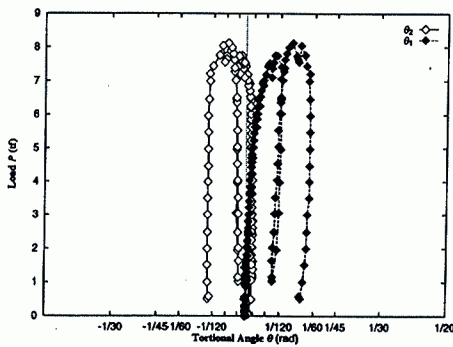
Fig. 7 Load-deformation curves of House SI.

SI邸 (Photo 7) の荷重-変位関係を Fig. 7 に示す。載荷実験途中の顕著な破壊状況を、荷重-変位関係の図中に矢印で示した。Fig. 7 (a) の  $u_1$ ,  $u_2$  は、それぞれ1層および2層で変位を計測した2構面の層間変位の平均値で、これはほぼ建物重心の層間変位に相当する。Fig. 7 (b) は荷重と1, 2層のねじれ変形角  $\theta_1$ ,  $\theta_2$  との関係を示している。載荷方向における重心と剛心のずれは小さく、従ってねじれ変形も比較的小さいが、1階と2階で逆方向に回転した。荷重1.6 tf (載荷ステップ #79) の段階から基礎部の木材接合部と思われる数ヶ所できしみ音が発生し、荷重2.5 tf (#101) の段階で2階の外壁が面外に膨らみだし

た。これは壁の内部にある材の面外変形によるものと考えられる。さらに荷重を 3 tf まで増加させると、1 階の外壁に取り付けられている比較的薄い板厚の（構造的には筋かいとは見なせない程度の）斜材が座屈して面外変形が生じ、架構の剛性が低下し始めた。6 tf 荷重（#122）時には土壁の亀裂が顕著になり、2 階の階段室と和室との境界の土壁が脱落し、7.5 tf 荷重（#143）時にはこの壁が軸組から完全に外れ、破壊した（Photo 8）。その時点で、剛性は初期剛性の 1/4 程度に低下していた。最大荷重 8.12 tf（#175）に達した時、層間変形は 1 階が 6.9 cm、2 階が 13.7 cm で、層間変形角は 1 階で  $0.025 = 1/40$  rad、2 階で  $0.061 \div 1/16$  rad であった。この建物では階段が荷重方向に 2 ヶ所設けてあり、1 階で階段の桁と側壁が載

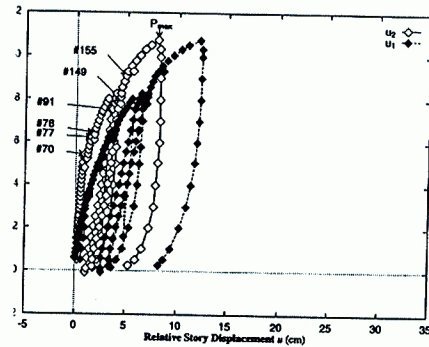
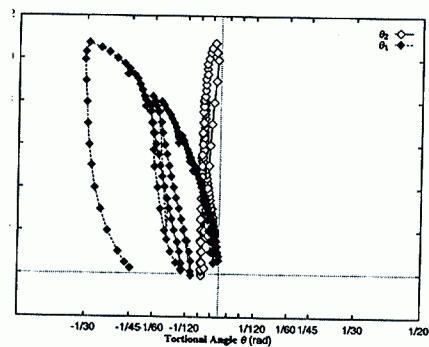
Fig. 8 Load-deformation curves of House TU.

TU 邸 (Photo 10) では、層間変形角、ねじれ変形角とも1階の方が大きくなった。これは1階の東側構面の縁側にあるガラス戸で耐力壁が少なく、偏心が大きくなり、大きなねじれ変形を生じたことによる。それに対して2階は偏心が小さく、ねじれ変形をほとんど生じていなかった。荷重2.0 tf (#36) の段階から木材接合部のきしみ音や土壁のちり部分でのわずかな崩れが顕著であった。5.4 tf (#70) の段階では土壁の亀裂や崩れが目立つようになり、剛性の低下が認められた。6.2 tf (#77) の段階になると、一部で壁土が大きく崩れ落ち、壁と軸組の間の隙間が目に見えて大きくなってきた。その時の層間変形角は1階で  $1/80$  rad, 2階で  $1/150$  rad であった。一旦除荷し、再載荷した後、8.0 tf (#149) で障子紙の破れ (Photo 11) が観察されるようになり、続いて荷重を増加させると1階東側の縁側にあるガラス戸のガラスが割れ始めた (Photo 12)。これは軸組の変形にともない、軸組と建具の間の隙間がなくなり、建具に直接力

が加わるようになったためであると考えられる。外壁に取り付いている比較的薄い板厚の斜材が、それまでに既に座屈して面外に変形していたが、荷重9.0 tf (#155) で外れ落ちて、さらに剛性の低下が認められた。この時点での剛性は初期剛性の約  $1/4$  になっている。最大荷重10.7 tf (#163) に達した時の、層間変形は1階で12.2 cm, 2階で7.9 cm (層間変形角は1階が  $0.046 \approx 1/20$  rad, 2階が  $0.034 \approx 1/30$  rad) であった。荷重はまだ上昇する傾向を示していたが、特に1階のねじれ変形が大きく、耐力限界よりも変形限界に近づいていたと思われるため、その後除荷を行った。残留変形は1階で8.2 cm (層間変形角  $1/30$  rad) であった。

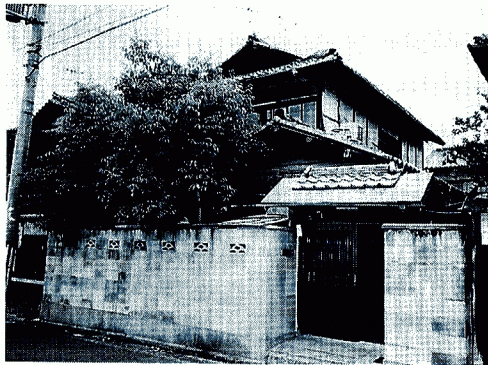
Photo 7 Tested House SI.

荷方向に対して筋かいの作用をして剛性を高くしていたものと考えられる。最終載荷は2階で変形が20.0 cm (層間変形角  $1/10$  rad) に達するまで行った (Photo 9)。残留変形は2階で15.7 cm (層間変形角  $7/100$  rad) であった。静的載荷下では、基礎部の引き抜けや部材接合部の抜け・折損などがなければ、このように変形角が  $1/10$  rad になっても倒壊はしていない。

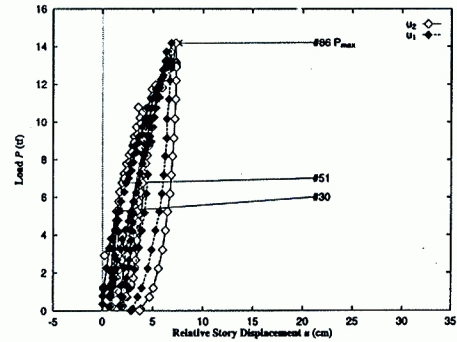
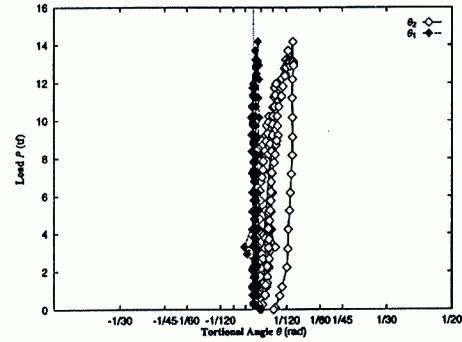
Fig. 10 Load-deformation curves of House SU.

SU 邸は、初期に室内の棚が外れるといった状況が目立ったが、木材のきしむ音や地震によって生じた外壁の亀裂幅の増大が顕著であった。最大荷重は 14.18 tf (#86)、その時の変形は 1 階で 6.8 cm、2 階で 7.3 cm (層間変形角は 1 階で  $0.019 \div 1/50 \text{ rad}$ 、2 階で  $0.033 \div 1/30 \text{ rad}$ ) であった。実験前に既に地震による損傷を受けていたため、初期剛性は損なわれていると考えられるが、最大荷重に達しても剛性の大きな低下は見られなかった。この時点では、建物にまだ余力が残っていると考えられたが、加力を停止しても外壁の亀裂の進行が著しかったので、倒壊に対する安全のため载荷を終了した。実験終了時の残留変形は 1 階で 2.8 cm、2 階で 3.7 cm であった。

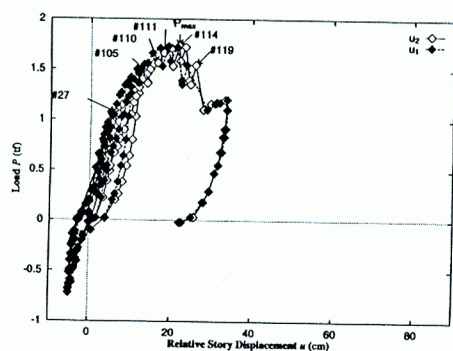
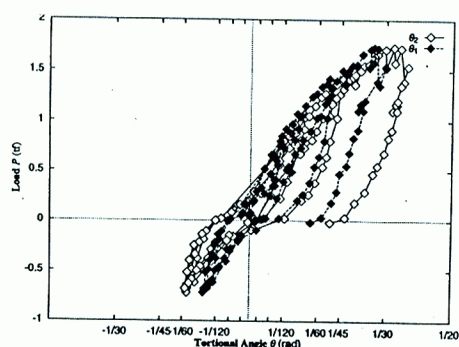
Fig. 11 Load-deformation curves of Frame H.

H 棟については、2 台のクレーンを用いて正負繰返し载荷による復元力特性を調べることができた。1 層と 2 層が同じ軸組構成の総 2 階建てであるので、1 層と 2 層の層間変位に大きな差はない。柱はほとんど曲げ変形をせず、構面全体がせん断変形を生じている。両構面の各層間変位は大きく異なり、Fig. 11 (b) に示されるように大きなねじれ変形を生じて、柱と胴差しとの接合部が緩み、徐々に隙間が開いていくという現象が見られた。筋かいのない 3 段貫の構面は大きく変形することができ、抵抗力が小さいため、却って大きな損傷はない。筋かいのある構面は剛性が高いため大きな水平力が加わり、まず圧縮筋かい、次いで引張り筋かいが損傷した。1.5 tf (#105) で 1 階の圧縮筋かいが座屈により面外に大きく変形し、筋かいを止めていた間柱が縦割れを生じて折れた (Photo 15)。次いで 1.7 tf (#111) では 2 階の圧縮筋かいが折損した。この圧縮筋かいの折損直後に強度は約 0.15 tf 低下した。その後、最大耐力 1.73 tf (#114) に到達した。その時の層間変形角は 1 層で  $0.089 \div 1/11 \text{ rad}$ 、2 層で  $0.074 \div 1/14 \text{ rad}$  であった。1 階の柱と土台の接合部において引張り筋かいの下端部を金具で止めていた釘が抜け出して筋かいが外れ (Photo 16)、この

直後に抵抗力は急激に低下し、変形も大きく増加した。さらに載荷を続け、荷重 1.5 tf (#119) では 1 階の圧縮筋かいが破断した。

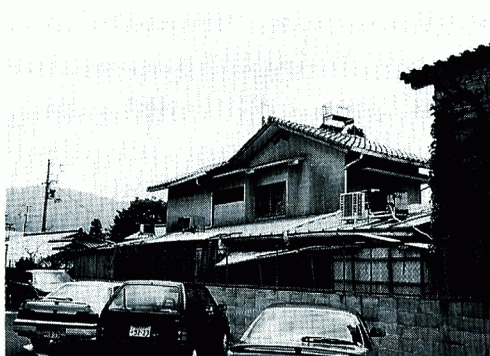
Photo 13 Tested House TA.

TA 邸 (Photo 13) は、もともと内外壁ともに土壁であったが、増改築時に 1 階部分は洋風に改造され、各部屋がしっかりした耐力壁で仕切られて、張間方向 (载荷方向) の壁量は比較的多い。また床面積は 2 階が 1 階の約  $1/3$  となっており、2 階部分の水平耐力は 1 階部分よりも相当小さいことが窺われた。そのため载荷途中の顕著な破壊は 2 階部分に集中していた。3.0 tf (#42) 付近で室内の作りつけの棚が落ち、6.8 tf (#109) で屋根の歪みが認められた。また、同時点から外壁のモルタルのひび割れが目立ちはじめ、10.3 tf (#189) で外壁の一部で剝離が生じた。最大荷重は 10.58 tf (#193)、その時の変形は 1 階で 4.6 cm、2 階で 6.7 cm (層間変形角は 1 階で  $0.016 \div 1/60 \text{ rad}$ 、2 階で  $0.050 = 1/20 \text{ rad}$ ) であった。最大荷重に達して間もなく 2 階南東隅の柱が折れた。さらに载荷を継続させたところ、10.5 tf (#199) でその柱が外れた (Photo 14)。それまではほとんどねじれ変形を生じていなかったが、この柱 1 本が外れた直後、 $1/120 \text{ rad}$  程度のねじれ変形を生じた。残留変形は 1 階で 3.0 cm、2 階で 4.5 cm となった。
