## 第2宮古島台風による建築物の被害について

### 第2宮古島台風被害調査報告—II

## THE STRUCTURAL DAMAGE CAUSED BY THE SECOND MIYAKOJIMA TYPHOON

By *Hatsuo* ISHIZAKI, *Junji* KATSURA and *Tatsuo* MUROTA

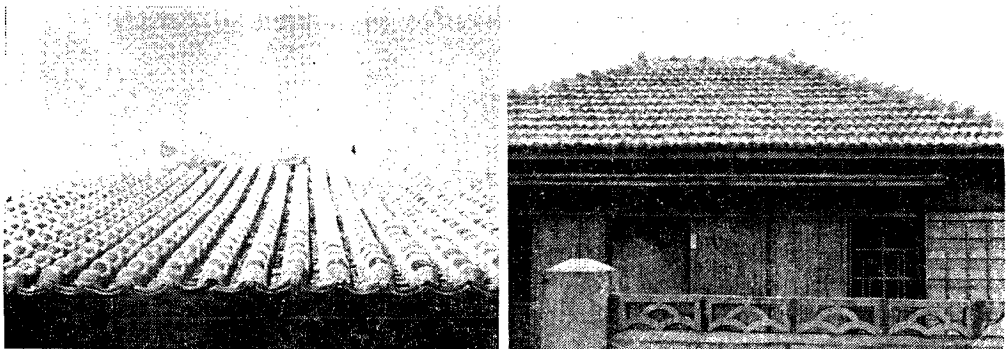
したがって、一般に沖縄の建物は強風に対しては十分な強度をもっているといえるが、住宅などのように小規模な木造建築の場合は、内地と同様に特に構造計算などはしないものも多く、伝統的な方法で建築されている。沖縄の建物のうち、鉄筋コンクリート造や鉄骨造などは内地のものとまったく変らないが、木造の場合にはかなり様相が異なる。木造は庇の出の小さい寄棟の瓦葺が多く、赤瓦葺とセメント瓦葺の2種類がある (Photo. 1)。赤瓦葺はいわゆる本瓦葺であって、断面は Fig. 1 (a) のとおりである。セメント瓦葺は Fig. 1 (b) に示すような断面で、下地板がなく、赤瓦葺にくらべて表面の凹凸が少ない。赤瓦葺、セメント瓦葺共に、瓦の合せ目はシッキイあるいはセメントモルタルで塗り固められており、棟は 15 cm 程度の高さに瓦が積み上げてある。小屋組は和小屋で、柱は 15cm 角の太さである。壁は板張りの大壁である。

Photo. 1 Two types of roofings of wooden buildings in Okinawa.

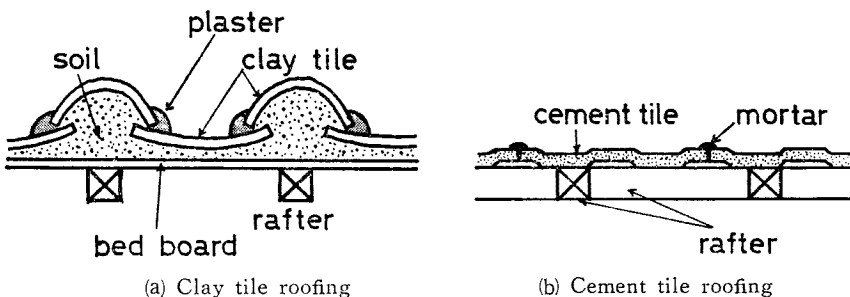
Fig. 1 Two types of roof sections of wooden buildings in Okinawa.

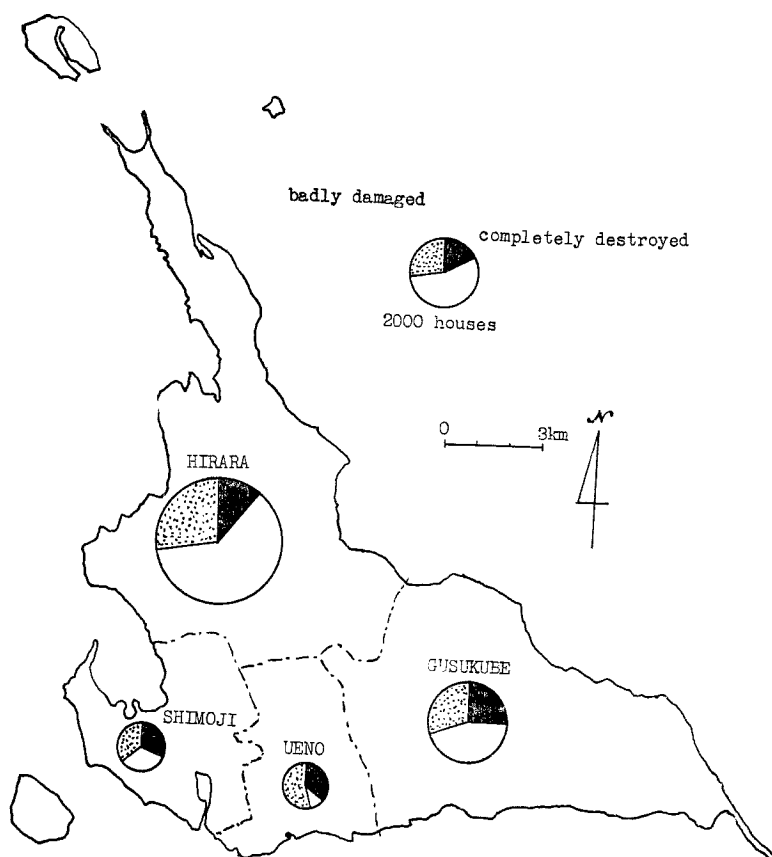
第2宮古島台風の被害はこれまでにない高い率を示し，しかもこれらは出水によるものがほとんどなく，大部分が風による被害であった。被害を受けた建物は木造が大部分であったが，鉄骨造のものもかなりの被害を受けた。鉄筋コンクリート造の被害は最も少なく，局部の被害にとどまった。木造建物の大部分を占める住家の市町村別の被害は，Table 1 のとおりであった。宮古島にくらべて石垣島の全半壊率は非常に低いが，これは石垣島が台風の中心からやや遠かったことと，地形の影響によるものであろう。Fig. 2 は宮古島の場合について Table 1 を図示したものであるが，台風の中心に近かった島の南部で被害が大きい。

Fig. 2 Rate of damaged houses in the administrative districts of Miyakojima.

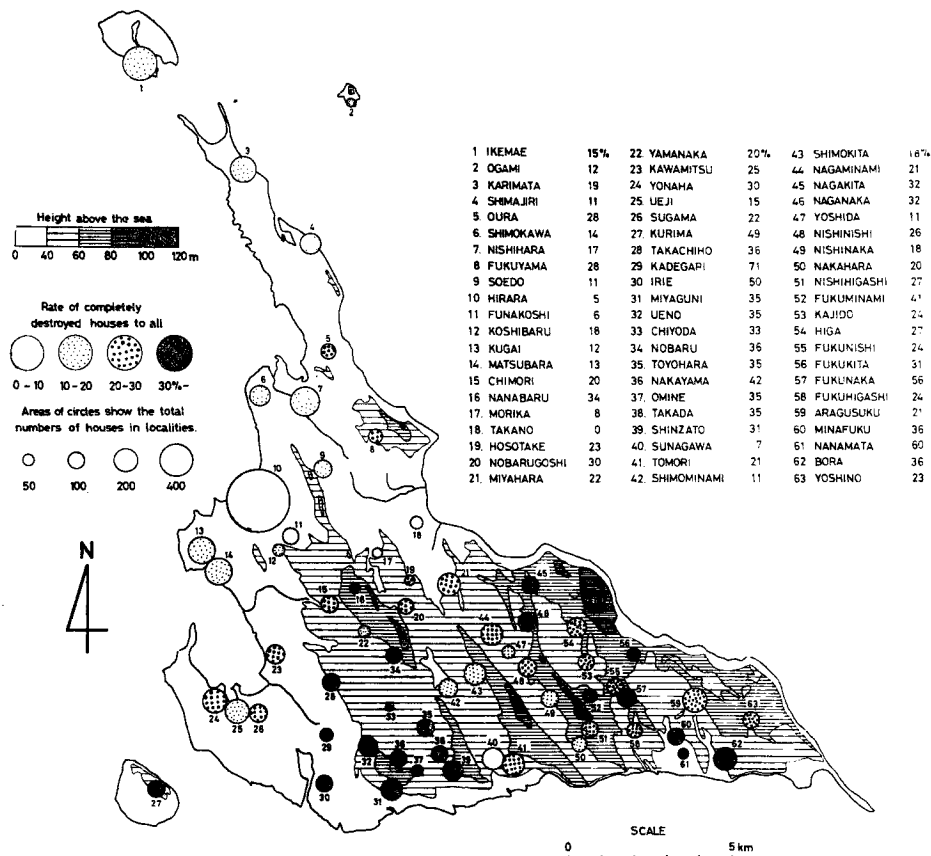
宮古島の面積は約 180 km<sup>2</sup> で、最高部が海拔 108 m の平坦な島である。森林は少なく、多くは砂糖キビ畑であって、風当りの強い地形といえる (Photo. 3)。Table 3 および Fig. 3 は、宮古島の部落別の住家の被害状況を示している。これらからわかるように被害率は異常に高く、宮古島全体で全壊率が17.6%、全半壊率は48.7%という値である。台風眼に近かった島の南部の全壊率が高く、部落によっては全壊率が60%に近く、全半壊率が90%以上という所もある。なお、被害は東寄りの風によるものが多い。

Fig. 3 Rate of completely destroyed houses in communities of Miyakojima islands.

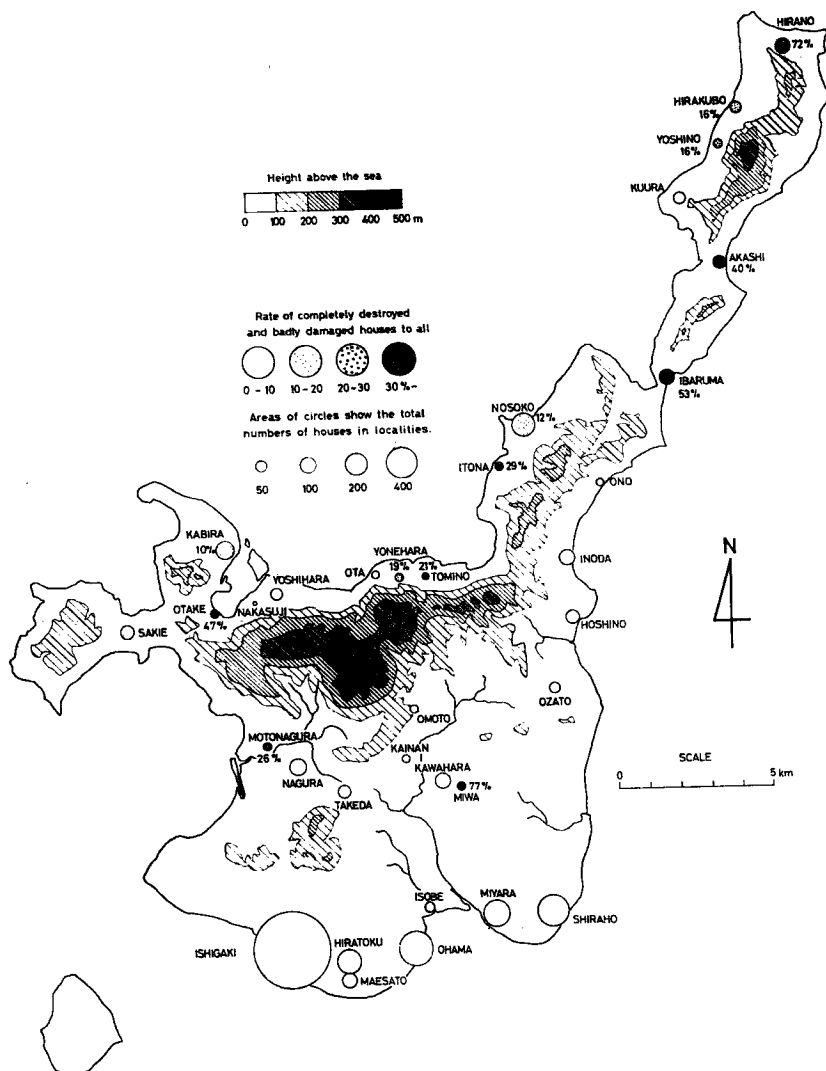
Table 4 および Fig. 4 は、石垣島の地区別の被害状況を示したものである。石垣島では、島の北東部に被害が集中し、他の部分の被害はほとんどない。そのため、全体では全壊率0.9%、全半壊率2.6%で、宮古島にくらべて被害が非常に少ない。これは、宮古島が台風の進行方向に向かって右側、石垣島が左側に位置し、しかも宮古島の方が台風の中心に近かったから当然といえるが、それ以外に石垣島北部を東西に走る海拔 400 m 程度の山脈の影響が相当強かったためと思われる。石垣気象台で観測された風速は瞬間最大風速が 44.9 m/sec、平均最大風速が 27.3 m/sec (いずれも風向は ENE) と宮古島の場合の1/2程度である。

Fig. 4 Rate of completely destroyed and badly damaged houses in communities of Ishigakijima island.

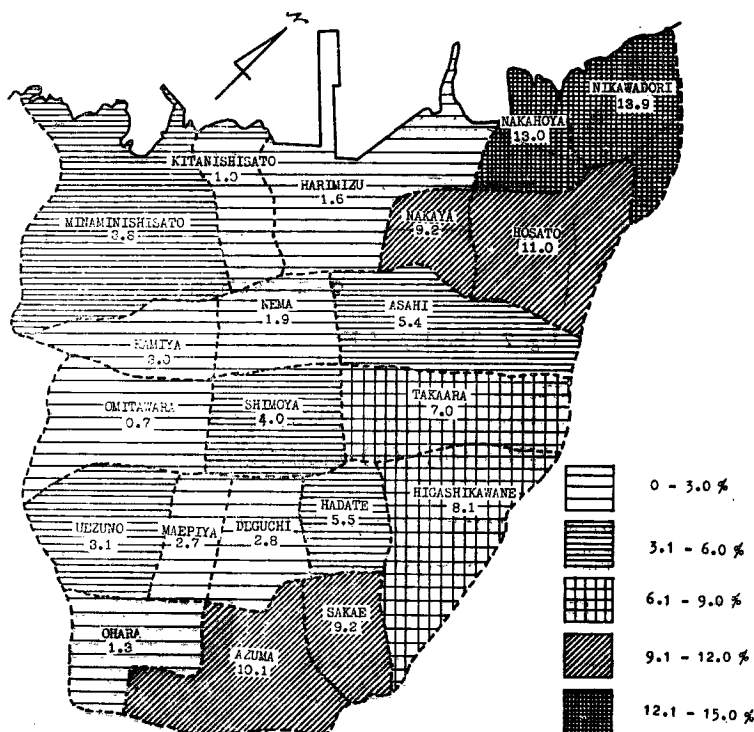
Fig. 5 は、平良市街の住家の地区別の全壊率の分布図であるが、市街の東側周辺部の全壊率が他の部分より高くなっている。平良市では東寄りの風が最も強かったが、前述の風速の減少の割合は風上側では小さいから、平良市街の東側周辺の被害が多いのは当然といえよう。

Fig. 5 Zoning map of completely destroyed houses in Hirara City.

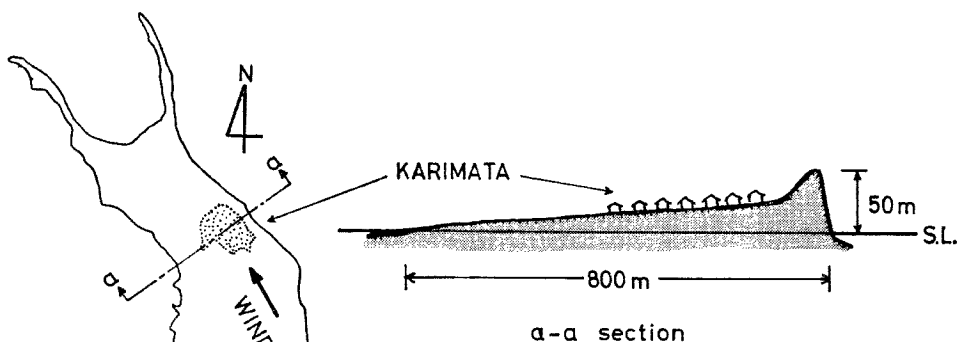
(c) 狩俣部落 宮古島北端の狩俣部落は Fig. 7 のように東側に海岸から切り立った山があり、この山

Fig. 7 The lay of Karimata.

の稜線に平行な風によって被害がでた。

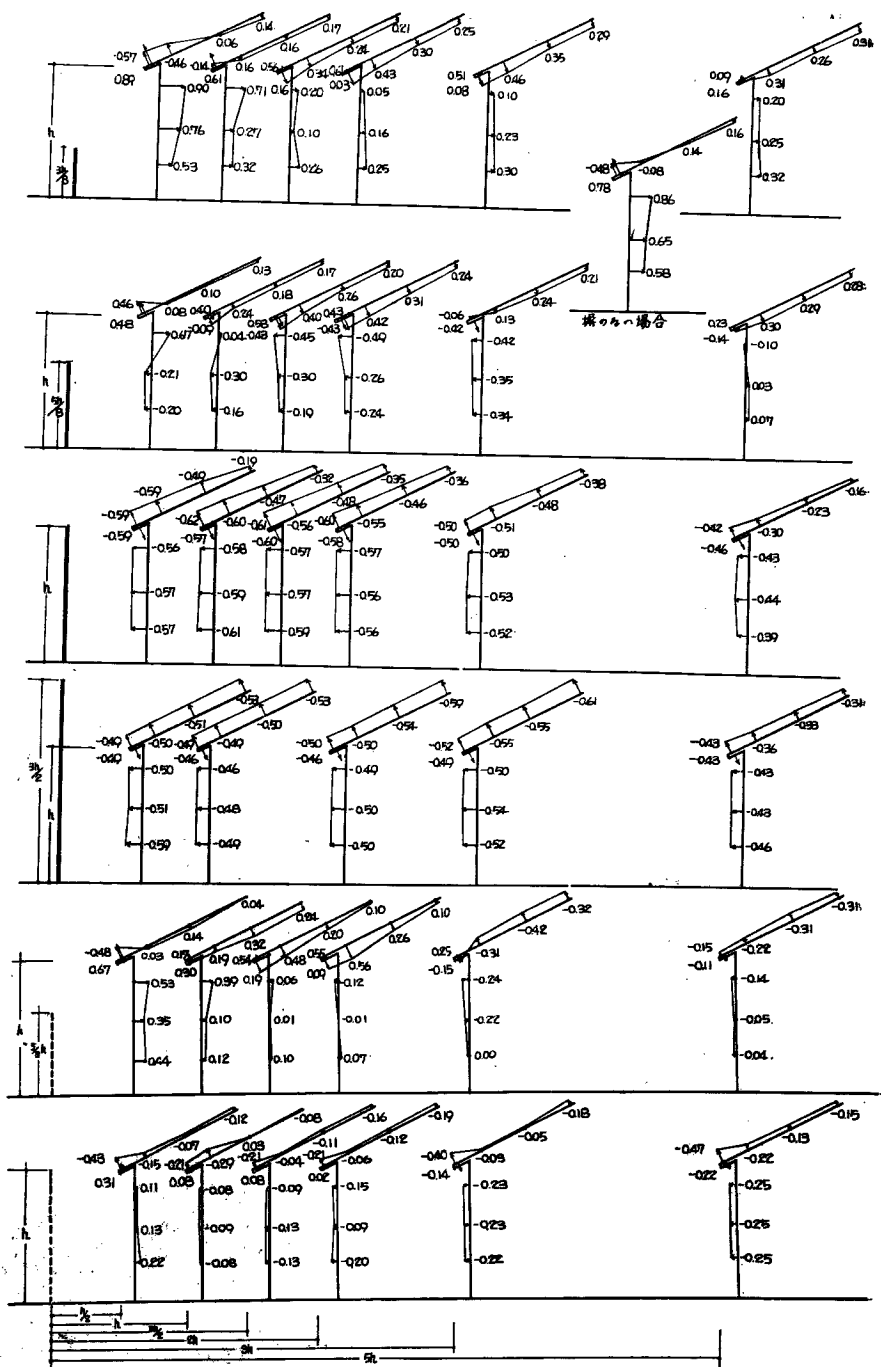
Fig. 8 Effects of fences to wind-pressure coefficients of a hiproofed house.

第二の方法が有効であることは、石垣島あるいは平良市街の被害が少なかったことを見れば明らかである。これらは地形あるいは建物相互の遮風作用によって被害が少なかったのであるが、このような遮風作用を有するものとして防風林がある。宮古島に防風林が少なかったことが被害を大きくしたことは明らかである。防風林は風下側にその木の高さの10倍以上も遮風効果を有し、しかも必ずしも木を密に植える必要はない。また砂糖キビ畑にも防風林をうまく配置すれば有効であると思われる。もっと小規模な遮風作用をもつものとして、防風垣、塀、金網等がある。これらは建物の周囲に適切に配置すれば建物に対する風当りをかなり弱めることができる。例えば桂<sup>2)</sup>は、平屋建寄棟家屋について風洞実験を行ない、風上側に塀がある場合に家屋の風圧係数が塀の高さあるいは塀と家屋との距離によって、どのように変化するかを調べている。それによると風下側の屋根面および壁面は、塀があることによってあまり変化はないが、風上側では Fig. 8 のように大きな変化があり、概して相当程度有利になるようである。
