# 高知県繁藤地区の大規模崩壊について（その1）

——崩壊地の地盤構造の特徴——

## A LARGE-SCALE LANDSLIDE AT SHIGETO, KOCHI PREFECTURE

### —Part 1. CHARACTERISTICS OF GROUND STRUCTURE ON THE LANDSLIDE—

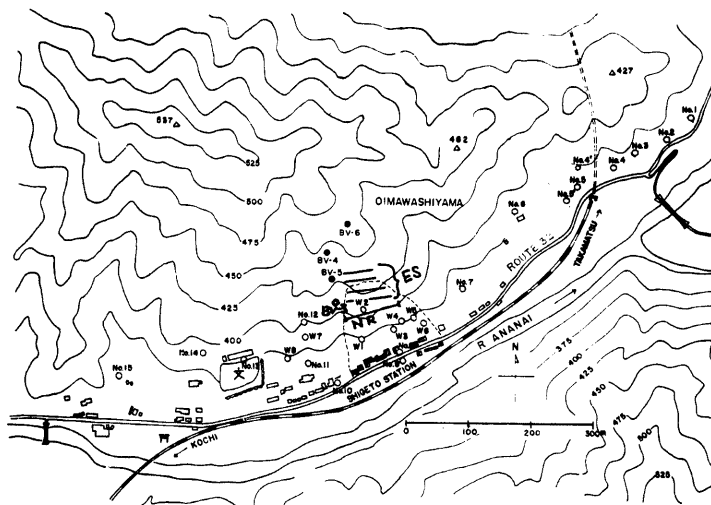
Fig. 4. Distribution of the seismic velocity (P-wave) on the ground surface in the landslide area.

に切り取られたテラス部分に、探査線を6本設定して測定した。使用した機器は応用地質調査事務所社製のPS-5型サイスマログラフである。換振器を1m間隔に配列し、木製カケヤによって起振点を打撃して、ピジグラフに波形記録として測定し、各場所におけるP波速度を調べた。Fig. 4にP波速度の計測結果を示した。Fig. 4によるとチャート(chert)の分布する部分がP波速度が速く、最も速いところで1.7km/secとなっている。砂岩(sandstone)、頁岩(shale)の互層分布する部分ではP波速度が遅く、最も遅いところで0.5km/secとなっている。これらの結果は、それぞれの岩石が新鮮な状態時に示す固有の弾性波速度ではなく、基盤といえどもきわめて風化が進んだ状態における弾性波速度を表わしている。肉眼観察により、チャートは大割れ(約1m)の礫になっており、多くのクラックが発生している。砂岩、頁岩の互層する部分は礫状化における割れが著しく細かくなっている。
