## インドネシアスマトラ東岸における杭上住居のメンテナンス ——木杭の追加に関する一考察——

### Maintaining Pillar Dwellings on the East Coast of Sumatra, Indonesia: A Study of Timber Piles

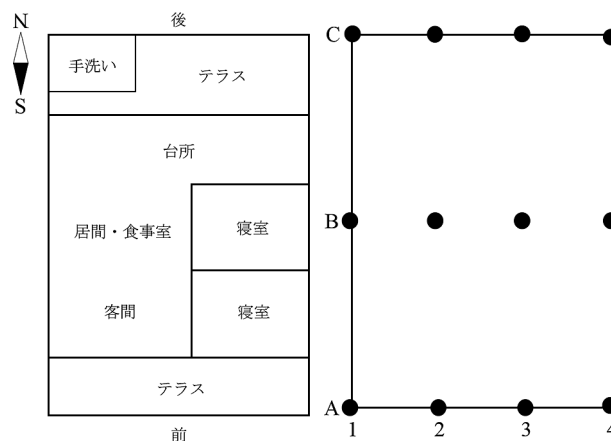
木杭の劣化評価では、図3に示したように、対象杭上住居の前面、中央、後面からそれぞれ4本ずつの木杭を選定し超音波伝搬速度を計測した。測定は、干潮時に木杭が完全に水から出る時間帯に対象杭上住居の下にもぐり、1本1本行った。

図3 調査対象住居の測定対象木杭の位置と居住空間利用の一例  
出所：筆者による現地調査データ。

次に、床上における水利用が木杭の劣化に影響しているかどうかを考察する。室内の部屋数や配置などには住居ごとに違いがみられるが、住居の後方に水場が集まっている状況はすべての住居で共通していた（図3）。これらの水場では、人々は水を直接テラスから床下の川に流していた。床上の水場の影響によって木杭の劣化が進む場合は、木杭の上部から劣化が進むと想定されるが、図5の結果からは、木杭上部については住居後方において特に劣化が進んでいる傾向はみられなかった。ここから、床上の居住空間で使用される水による劣化は比較的小さいと考えられた。これに対してA行は、測定値のばらつきが大きく、なかには劣化が進んでいる可能性があるものもみられた。A行は川に接している箇所であり川を往来する船舶や潮の干満などの際に生じる波や、川を伝った潮の干満などによって木杭の劣化が進んでいる可能性が示唆された。

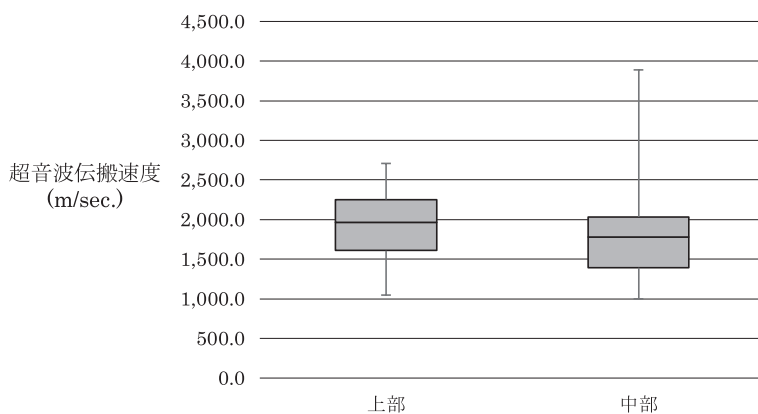
これらを踏まえて測定結果を分析する。表6には測定結果を示し、図3には測定対象木杭の位置と室内空間利用を示した。図4から図8は測定値の分析結果を示した。はじめに、木杭の上部と中部における測定値の比較からは（図4）、上部よりも中部のほうがやや劣化が進んでいる可能性が高くなっていることが指摘できた。ただし上部においても劣化が進んでいる可能性のあるものが存在していることが示唆された。また中部においても測定値が比較的高いものもみられることから、木杭すべてで劣化が進んでいる可能性が高いという状況ではないと示唆された。

図4 測定対象木杭の上部と中部の超音波伝搬速度

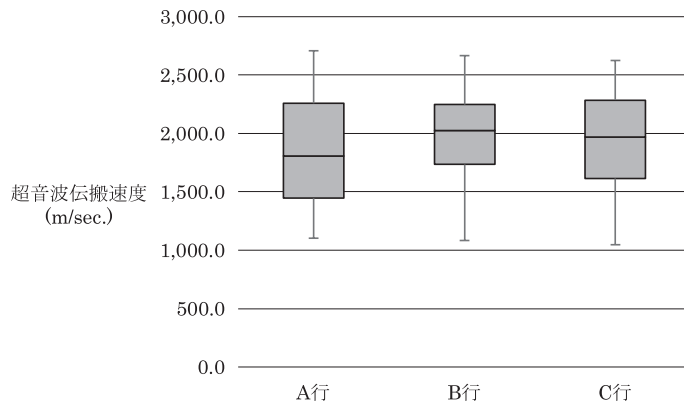
図5 測定対象木杭の各行における上部の超音波伝搬速度  
出所：筆者による現地調査データに基づき作成。

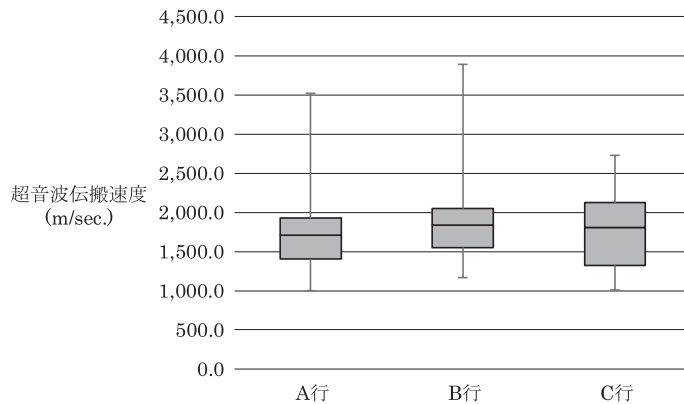
一方中部では、C行の測定値にばらつきが大きく、やや劣化が進んでいる可能性の高いものも散見された（図6）。測定値が低い木杭の中には、海虫類による食害が目視で確認されたもの

図6 測定対象木杭の各行における中部の超音波伝搬速度  
出所：筆者による現地調査データに基づき作成。

もあった（写真4）。木杭に丸くくり抜かれたような3 mm から5 mm ほどの穴がたくさん開いている状態であった。ここから、木杭の中部においては、先述した海虫類による食害や、潮の干満による浸水・退水などが木杭の劣化の一要因となっていることが示唆された。また、木杭の下部は、水に濡れていたために測定が不可能であったものが多かったが、目視での確認から、多くの木杭下部において材の細りがみられた。これらの中には、海虫類による食害もみられた。また、川を往来する船舶や潮の干満などの際に生じる波が当たって材の細りが生じた可能性も考えられた。

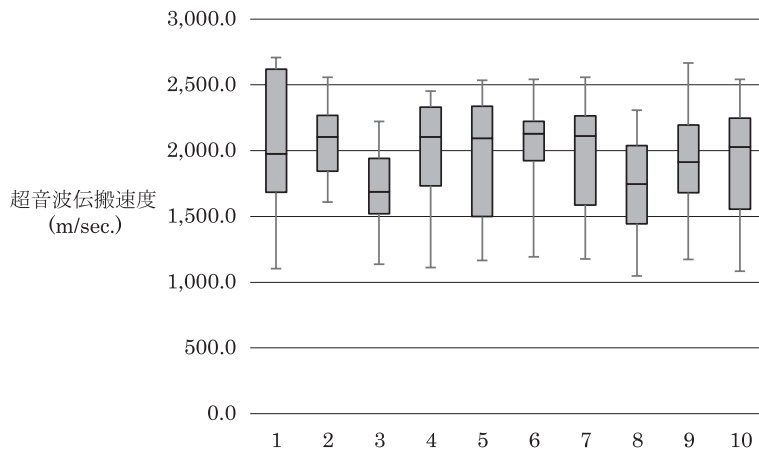
最後に、住居ごとに木杭の劣化状況を見てみる。木杭の上部については、どの住居においても多くの木杭は劣化の一指標となる1,500 m/sec. を上回っていることがわかった（図7）。しか

図7 調査対象住居ごとの測定対象木杭上部の超音波伝搬速度  
出所：筆者による現地調査データに基づき作成。

しながら、住居番号2番の住居以外ではこれを下回る値を示した木杭もあり、劣化が進んでいる可能性がある木杭もみられることが示唆された。一方で、木杭中部の測定結果に関しては、住居番号3番、5番、6番、8番、9番の住居で、木杭の劣化が進んでいる可能性のある木杭が比較的多いことが示唆された（図8）。これらの結果と築年数、木杭の追加状況を照らし合わせてみると、築年数の長い住居の木杭が劣化しているということはなく、住居番号6番のように築年数が長くても木杭の状態が比較的良好な住居もみられた。木材の追加状況については、追加

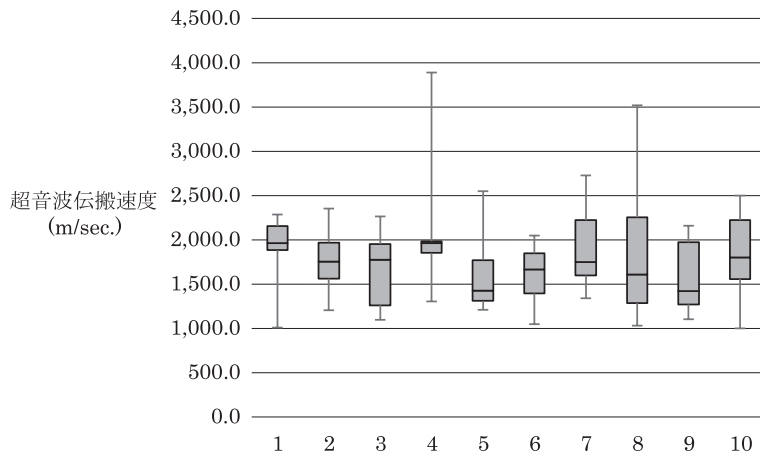
図8 調査対象住居ごとの測定対象木杭中部の超音波伝搬速度  
出所：筆者による現地調査データに基づき作成。

頻度と木杭の劣化状況とは大きく関係がないと考えられた。これは一度に追加される木杭の量や木杭の大きさなどが住居によって様々であると考えられ、追加頻度が短ければよいということではないと考えられた。また木杭の Leban の材質は均一ではないので、これが木杭の耐久性に影響している可能性も考えられた。

人々による木杭のメンテナンスを、木杭の劣化状況から検討した結果、木杭の上部よりも木杭の中部において劣化が進んでいる可能性が高いことが示唆された。この要因には、海虫類による食害や、潮の干満による浸水・退水などが考えられた。木杭の劣化状況は、築年数の古い住居でよくないとは必ずしも言えず、人々によるこまめなメンテナンスの継続や、木杭の材質の良し悪しなどに規定されていると考えられた。調査対象住居のいくつかでは、劣化が進行している可能性の高い木杭がみられ、これがさらに進めば倒壊の恐れも危惧された。そのため、現状よりもさらに短い間隔で木杭が追加される方がより安全であると考えられた。
