## 台風 0406 号による近江八幡市ホテルの屋根の被害

河井宏允・西村宏昭\*

\*財団法人 日本建築総合試験所

### Damage to a roof on a hotel at Shiga prefecture caused by Typhoon 0406

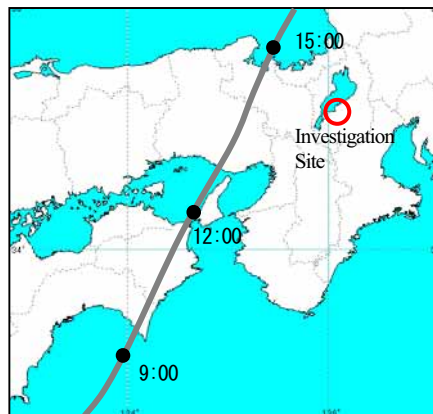
Fig.1 Track of T0406 and Investigation Site.

台風 0406 号は 6 月 13 日カロリン諸島で発生し、16 日には中心気圧 915hPa、中心付近の最大風速は 50m/s に達した。台風は強い勢力を保ったまま 21 日 9 時半頃に高知県室戸市付近に上陸した。上陸時の中心気圧は 965hPa、中心付近の最大風速は 35m/s であった。台風は四国地方東部を縦断、瀬戸内海に抜けた後、13 時過ぎに兵庫県明石市付近に再上

陸した。その後近畿地方を北上し (Fig.1 参照)、15 時過ぎに若狭湾に抜けた後、日本海を北東に進み、22 日 3 時に津軽海峡の西の海上で温帯低気圧となった。高知県室戸岬で最大風速 43.7m/s (最大瞬間風速 57.1m/s)、彦根では最大瞬間風速 36.4 m/s (東南東, 12:52) などを観測した。

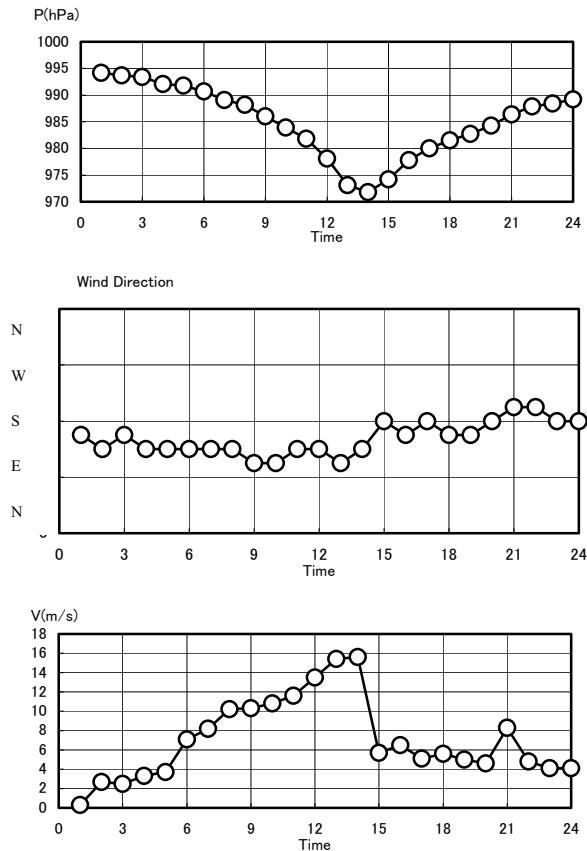
Fig.2 Meteorological Elements Observed at Hikone Meteorological Observatory, June 21, 2004.

彦根地方気象台における台風通過時の最大風速は、東南東の風 16.2m/s(12:30)であった。Fig.2 に彦根地方気象台の 6 月 21 日の気象データを示す。14:00 に気圧が最小値を示し、台風が最も接近している。風向は台風接近前の南東から通

過後には南に変化しているが、大きな変化は見られない。なお、蒲生アメダス観測所における最大風速は12m/s(南東の風 13:00)であった。また、調査建物から南東の方向約5kmの位置に、東近江行政組合消防本部（八日市市東今崎、風速観測高さ30.7m）で、午後1時に平均風速24.4m/s及び、1時から2時の間に最大瞬間風速37.3m/sを記録している。
