## 1. 近接工事等の影響や地盤膨張による紛争事例

ある RC7 階建マンションの床の持ち上がり

## 休耕田によるパイピング発生と隣接擁壁基礎地盤の浸蝕による宅地変状

## 建物取壊しによる精密機械工場への振動被害

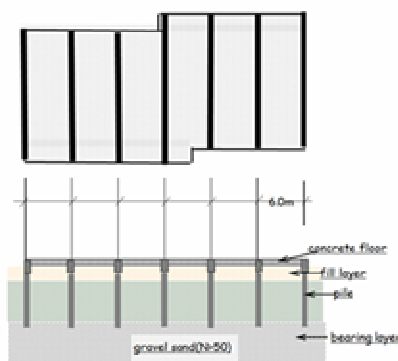
図-3 基礎構造

[シミュレーション]鉄鋼スラグの膨脹成分は、エトリンカイトの生成に伴う場合か、生石灰が水和反応によって消石灰となる場合かである。生石灰の中の活性度の高い F-CaO が主とした反応物質と考えられているが、鉄鋼スラグの生成直後には 2-5%程度含まれている。図-4 及び 5 に標準締固め密度に対して 100%,90%とした 2 種類の締固め試料(S.S.(鉄鋼スラグ),F-CaO 含有量 3.8%), M.S.(鉄鋼スラグ 80%混合土),F-CaO3.04%)を変位拘束・自由変位条件のもとで膨脹試験結果を示した。このような試験結果から各種の鉄鋼スラグ混合比材料に対する膨脹圧係数を求めて図-6 に示した。図-3 に示した基礎構造をモデル化して、図-7 に FEM 解析に使用した構成要素および境界条件を示した。鉄鋼スラグ盛土境界上部に膨脹特性を導入するための強制膨脹圧を設定した。[結論]計算結果によると、44 mmの浮き上がりとなった。調査時点で盛土中に F-CaO が確認されているので、さらに膨脹の継続が予測されるので、鉍滓盛土の入替えが必要であろう。

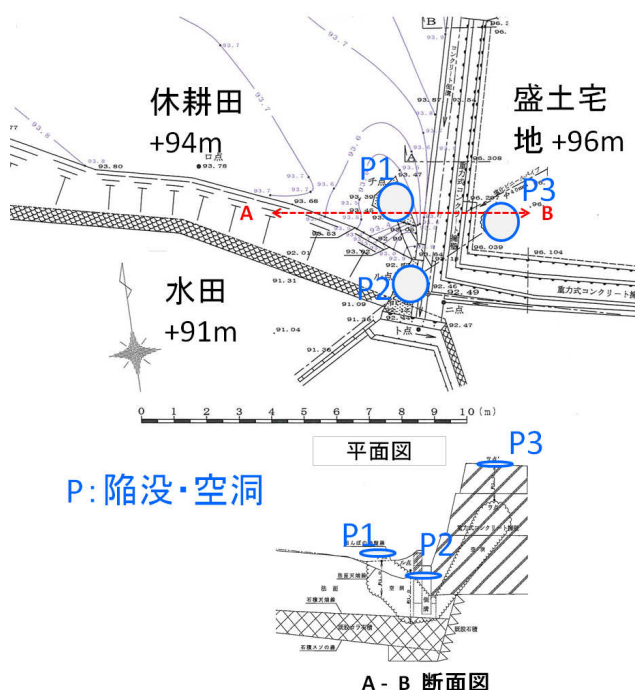
山間地の休耕田に隣接している盛土宅地所有者が、宅地の擁壁下部に空洞(P2)を発見、さらに隣接休耕田に陥没穴(P1)を見つけたので、地元の工務店に依頼して、見てもらったところ、P2の空洞は宅地の庭方向で上方に延びていた。庭表面を掘ってみると、空洞化していたので、応急措置としてモルタルで各陥没・空洞を埋めた。宅地所有者は、休耕田の所有者の田が原因だとして提訴。

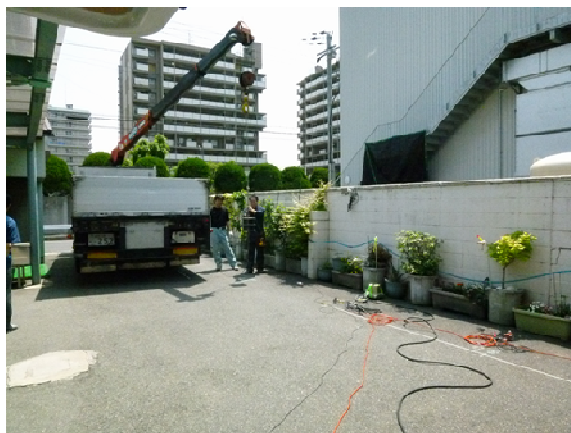
【調査】 苦情申立ての工場は東大阪域の N 値<10 の軟弱層が約 17m の層厚 (図-1 参照) を有する沖積地に立地しており、1 階の床は、砕石層を基礎として、約 30 cm の厚さのセメント・モルタルが打設してあり、モルタルにはスチールメッシュで補強されているということであった。現場では、床面にひびの幅数ミリ程度の割れ目があり、図-3 にその位置図および写真-1 にひび割れを示した。取壊し中に大きな振動があったという主なものは、エレベータのカウンタ・ウエイトおよび H 型鋼であったという落下質量からは、約 1 トンと考えられるエレベータの影響が最大かと思われる、重錘落下実験を行って、その影響のシミュレーションを実施した。

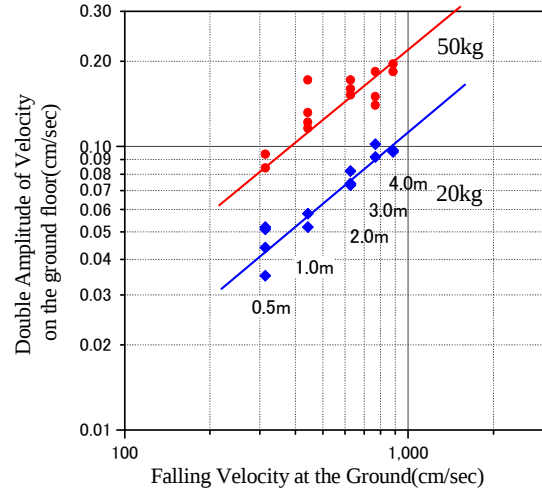
図-8 対地面衝突速度と両振幅値の関係  
(距離 12.5m 地点)

図-8 に両振幅と対地面衝突速度の関係を示した。

図-8 から, 両振幅( $v$ )は, 衝突速度( $v$ )と落下重錘質量  $M(kg)$  の間に式(2)および(3)関係が得られる。

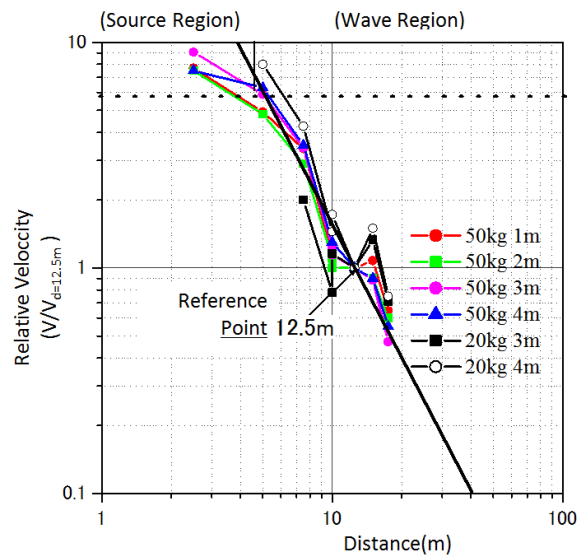
図-9 重錘落下による上下動成分の距離減衰

振源からの距離減衰については, 8つの振動計の上下振動の計測結果から距離 12.5m の地点での両振幅値で, 正規化して図-9 に示した。振源から 5.6m までの振源近傍領域とそれ以遠の表面波として伝播している領域に分けられるが, 遠方領域についての距離減衰を測定した範囲内で対数目盛上で直線とみなせよう。

エレベーターからの敷地境界までの距離の 15m 地点においては, 推定最大地動速度は 20mm/sec と推定された。

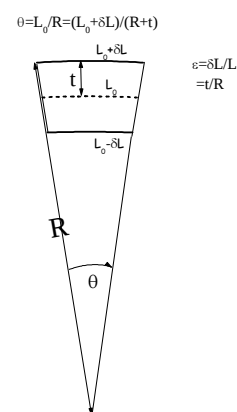
図-11 床版の曲げによるひずみ

エレベータのカウンターマスによって与えられた上下動は、15m離れたモルタル床版に到達すると、床版に曲げ振動を与えながら波速 190m/sec で通過する。このときのモルタル上端部におけるひずみを算定して図-10 に示した。床端面におけるひずみは、 $\epsilon = t/R$  ( $t$ :床版厚さの半分  $R$ :曲率半径 :図-11 参照)で与えられるが、モルタルの引張りひずみは、0.001に達する。モルタルの引張り破壊ひずみは、 $10^{-4}$  のレベルと考えられるので、本件モルタル床は、エレベータのカウンターマスの落下によって引張り亀裂が発生したものであると断定された。

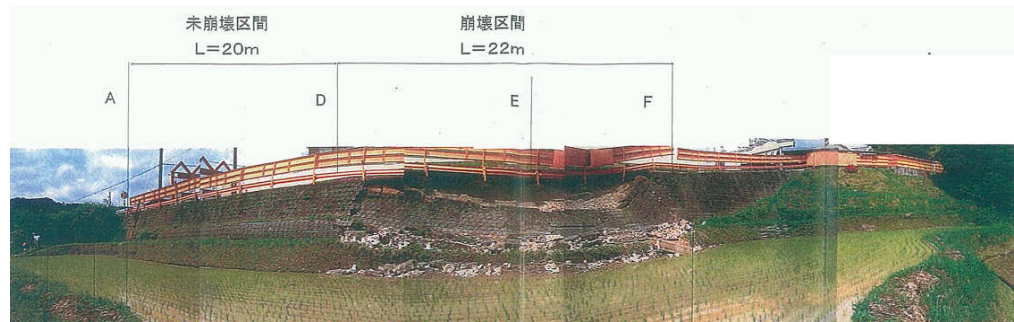
写真-1

【経緯】農業用水路が崩壊した際に、その上部にあった斜面も崩壊していた。水路管理者は斜面の方が先に崩壊したために、水路が崩壊したものとして、損害賠償請求事件として提訴した。
