## 余笹川の1998年8月水害と治水対策について

上野鉄男

### 要 旨

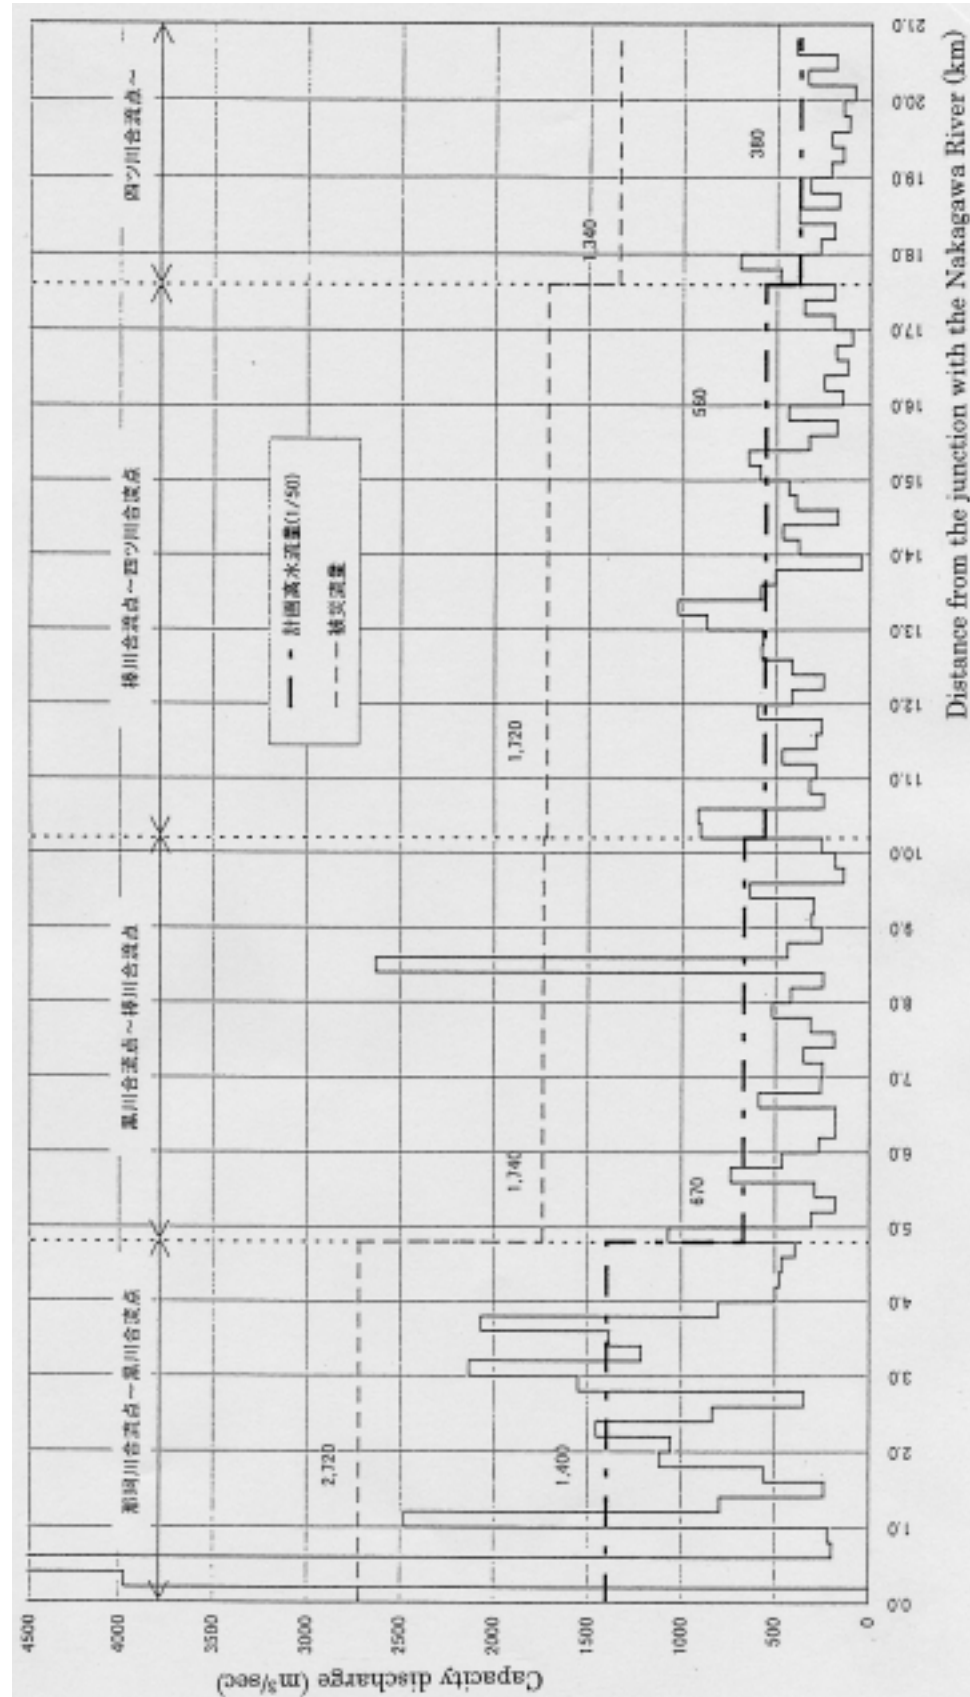
Fig.2 Capacity discharge of the Yosasagawa River channel for flood flow (presented by Tochigi Prefectural Office)

（2-2）中余笹橋は洪水流を阻害したため、橋の左岸側の河岸が大きく侵食された。中余笹橋は流失しなかったが、（県の災害資料に写真あり、表紙、P. 4, P. 5, P. 9, P. 11）（町の災害資料に写真あり）（ハザードマップその1に写真あり）災害後に架けかえられた。（栃木県余笹川流域河川改修事務所（2001）の河川改修資料に写真あり）Fig. 2によると、中余笹橋地点の河道の流下能力は $200\text{m}^3/\text{sec}$ 程度であった。

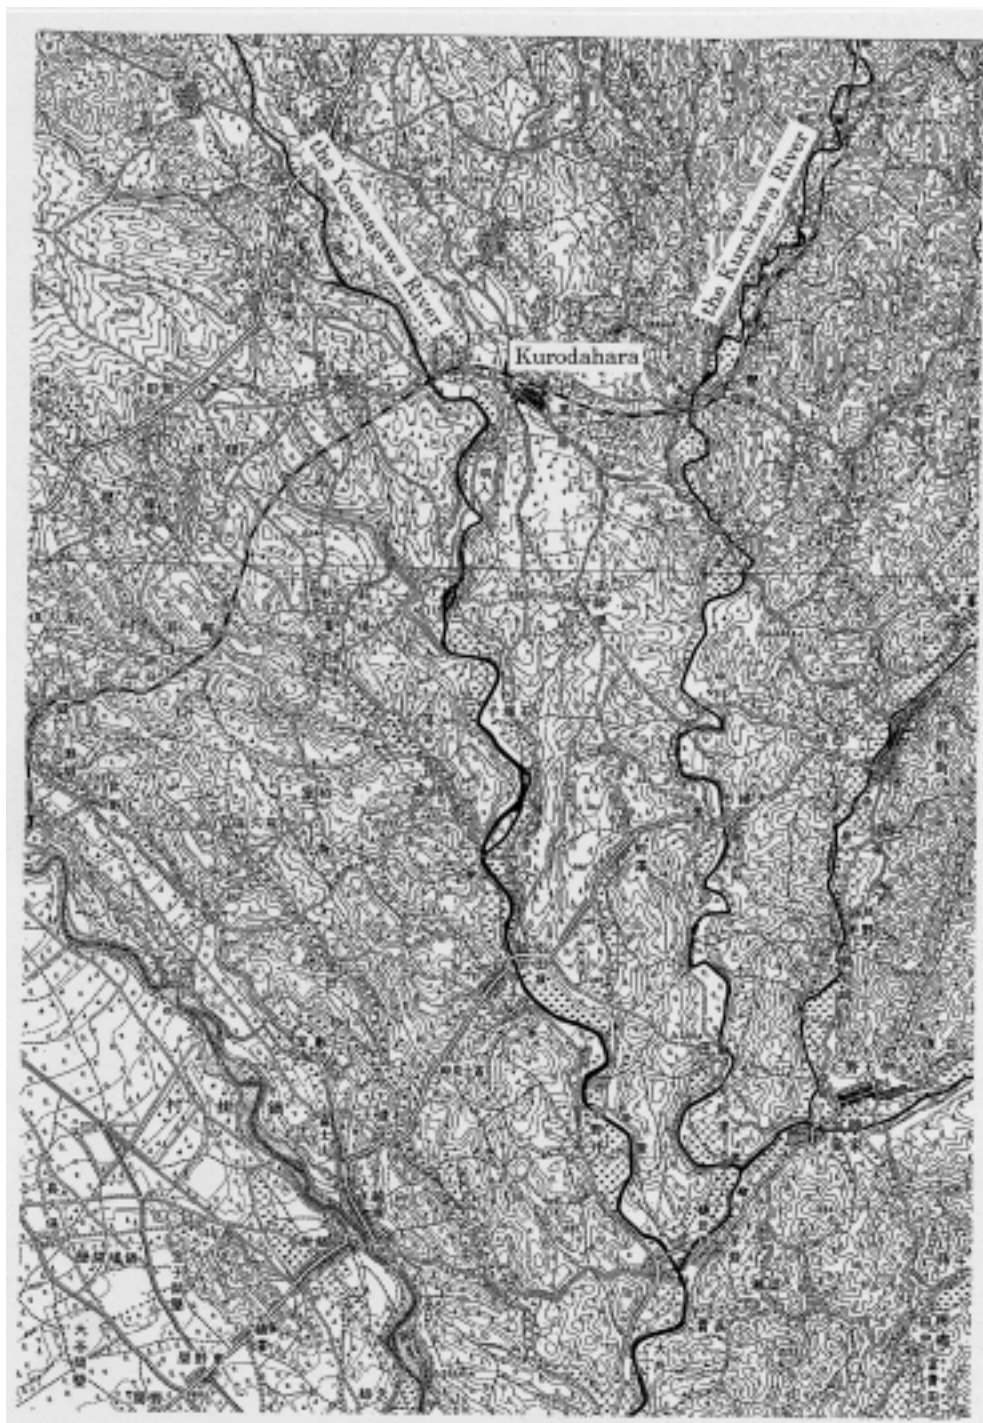
Fig.3 Old map around the area of field survey (made in 1909)

しかし、明治 42 年に作成された **Fig. 3** の地図においては、小羽入の集落の上流側の河道は今回の災害前の余笹川河道より最大距離で約 100m 北西側に描かれている。災害前の余笹川河道はこの地図においては河岸段丘部に位置しているから、明治から現代までの間に洪水流が湾曲部の外岸側の河岸段丘を洗掘して、河道が南東方向に移動したものと考えられる。

明治42年の地図(**Fig. 3**)においては、下余笹橋の上下流で直線距離で約500mにわたって、災害前の余笹川河道より最大距離で約100m河道が東側に描かれている。昭和49年(1974年)までの地図においてはその状態が続いていたが、昭和50年(1975年)に編集された地図においては、災害前の余笹川河道と同じ位置に河道が描かれている。河道から少し離れて河道と並行して形成された上述の新流路は、古い地図に描かれている旧河道とほぼ一致している。また、(3-2)で述べたこととよく似ているが、**Fig. 3**においては、ここで検討した河道の最下流部の屈曲部は、災害前の余笹川河道より最大距離で約200m北側に描かれている。災害前の余笹川河道はこの地図においては河岸段丘部に位置しているから、明治から現代までの間に洪水流が屈曲部の外岸側の河岸段丘を洗掘して、河道が南に移動したものと考えられる。

明治 42 年の地図 (**Fig. 3**) においては、上記の湾曲部河道の湾曲の頂点付近が災害前の余笹川の河道より最大距離で約 50m 西側に描かれている。昭和 47 年 (1972 年) に編集された地図においては、災害前の余笹川の河道と同じ位置に河道が描かれている。このことから、湾曲部外岸側の洗掘が進んで河道が東側に移動したが、明治時代に河道であったような範囲も河川敷として残してきたために、上述のようにここで河道が極端に広がっていたと考えられる。

明治42年の地図(Fig. 3)においては、上記の旧河川敷の樹林地の西側の境界付近に河道が描かれており、災害前の余笹川河道より最大の距離で130m西側に当時の河道があったことがわかる。昭和47年に編集された地図においては、災害前の余笹川河道と同じ位置に河道が描かれている。

明治42年の地図(Fig. 3)においては、赤沼の集落付近から約1km上流にかけては、余笹川は二つに分かれていた。災害前の余笹川河道はこれらのうち西側の河道とほぼ一致している。二つの河道の最大距離は約160mである。昭和47年に編集された地図においては、災害前の余笹川河道と同じ位置に一つの河道だけが描かれている。上記のX型に交叉する新流路の一つが、明治42年の地図に描かれていた東側の河道とかなりの部分で一致していることが注目される。すなわち、旧河道があった場所に新流路が形成されたとと言える。

明治42年の地図(**Fig. 3**)においては、砂の目の集落の上下流で直線距離にして約  $1.1\text{km}$  にわたって、災害前の余笹川河道より最大距離で約  $100\text{m}$  東側に河道が描かれている。昭和47年に編集された地図においては、災害前の余笹川河道と同じ位置に河道が描かれている。上述の新流路の下流部分から分かれて流下した流れは、上記の古い地図に描かれている約  $1.1\text{km}$  の旧河道の下流部分とほぼ一致している。
