# 台風 7709 号による沖永良部島の被害について

## ON THE STRUCTURAL DAMAGES ON OKINOERABU ISLAND CAUSED BY THE TYPHOON 7709

By *Hatsuo ISHIZAKI and Yoshihito TANIKE*

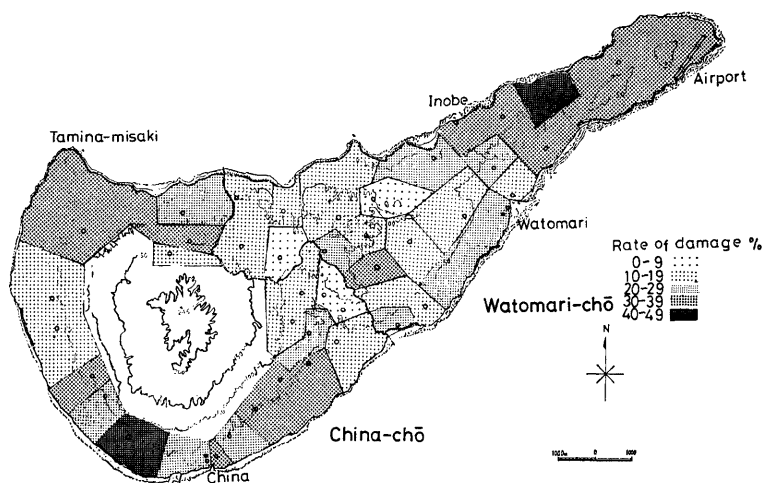
Fig. 3. Distribution of the damaged ratio of the completely destroyed houses to the total houses.

家屋被害の尺度として各部落ごとに全壊率を求め、その分布を示したのが Fig. 3 である。これによると、被害は島全域にわたっているが、特に島の北東、南西の両端部で全壊率が高くなっている。これは台風の中心が島のほぼ中央を通ったため、中心からもっともはなれた両端部で風速がより高くなったためと思われる。島全体がなだらかな平地（大山で標高 245 m）であるため、1975 年の台風 13 号による八丈島の被害のように山と山に囲まれた地域が集中的に被害を蒙ったというような特徴はなかった。

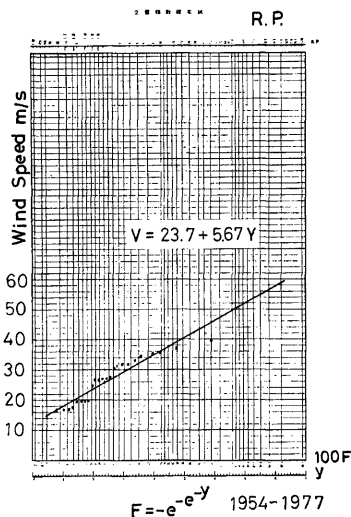
Fig. 6. Annual maximum wind speeds on Okinoerabu Island.

の24年間あるが、最大瞬間風速は、1969年以降9年間しかない。そのため、年最大風速の再現期待値のみを求めた。Table 2 の24組の標本値から、経験的超過確率を Hazen の方法で求め、二重指数確率紙上にプロットしたのが Fig. 6である。又、同図に示している回帰直線は、Gumbel の積率法を用いて求め、 $V=23.7+5.67Y$ を得た。これによると、風速 39.4 m/sec での再現期間は18年となり、18年に一度の割合でこの程度が吹く可能性を示している。又、100年の再現期待値は、約 49.5 m/sec となる。この値は、宮古島の 72 m/sec 石垣島の 62 m/sec にはおよびないが、鹿児島市の 43 m/sec 八丈島の 45.8 m/sec を上回っている。
