## 1991年6月27日岡山市東部で発生した陣風災害について

### WIND DISASTERS CAUSED BY JINPU IN THE EASTERN OKAYAMA CITY ON JUNE 27, 1991

Around noon of June 27, 1991, strong gust (Jinpu) accompanied by down draft in the thunderstorm was observed in the eastern part of Okayama City. 18 successive electric poles were blown down.

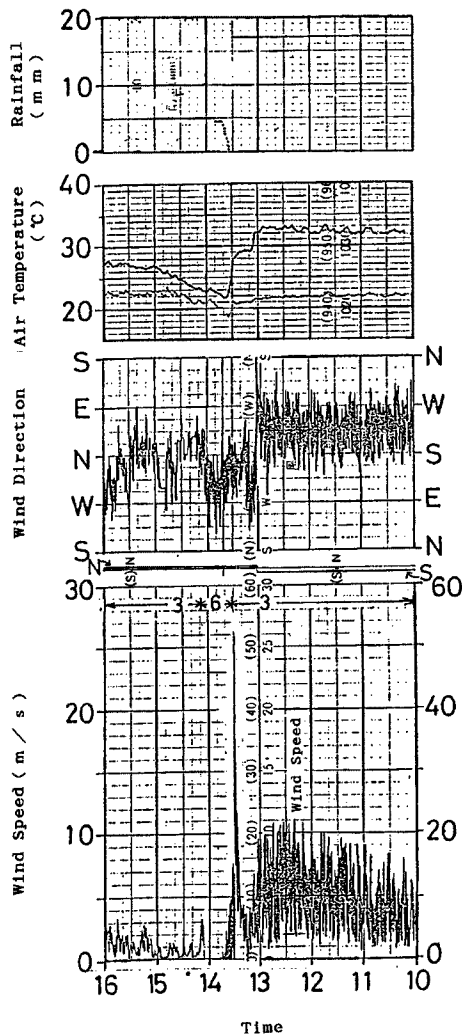
Fig. 6. Weather changes at Okayama Local Weather Station for June 27, 1991

岡山地方気象台では Fig. 6 に示したように13時5分頃に気温が 33℃ から 27℃ まで急降下し、風向が SW から NW に急変している。この時に寒気が侵入し大気成層が安定となったためか風は 5 m/s くらいの乱れの大きい状態から急に 3 m/s ぐらいに弱くなり乱れも少なくなっている。この時に梅雨前線が通過したと考えることが出来る。そしてその30分後13時30分頃1分間も続くかどうかははっきりしない短い突風が発生し、気温がさらに 22℃ まで急降下して露点も2度ほど下がり、気圧は約 2 mb 急上昇している。この時、風向はほとんど変化せず NNW であった。この時の最大瞬間風速は 26 m/s が記録されている。なお平均風速の最大は13時40分、10 m/s であるが突風の時間が短いためこの突風を反映しておらずほとんど意味はない。それ以後、風は弱く気温は少しずつ回復している。13時以前は日照があったが13時から14時10分頃まで曇っていた。この間13時30分から13時35分の間、激しい雨が降り雨量はこの間に約 5 mm であった。

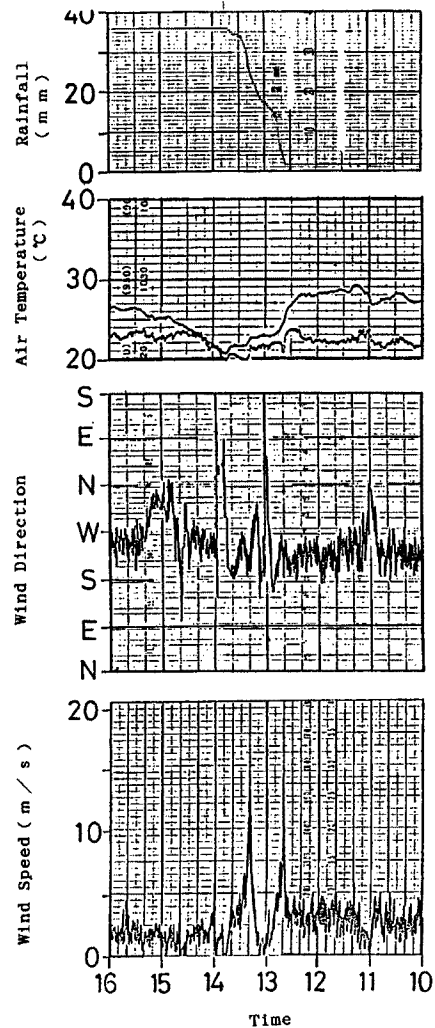
Fig. 7. Weather changes at Okayama Airport for June 27, 1991.

一方、岡山地方気象台の北北西12kmにある岡山空港ではまた少し異なった変化をしている。ここではFig. 7に示すように12時40分と13時20分の2回陣風の発生が見られる。前者の最大瞬間風速は14m/s、後者は15m/sでいずれも継続時間は1分間以下であった。これらの陣風の発生前は数m/sのSWの風が吹いていたが、陣風の時及び後もこの風向は変わっていない。先にも述べたとおりこれら2つの陣風は、2つに分かれて通過した2つのレーダーエコーに対応していると考えられる。そして最初の陣風の時に気温が28℃から23℃まで急降下した。このように13時過ぎに岡山市を通過した、後のレーダーエコーとして見られる積乱雲群の東進に伴って、今回の被害を生じた陣風が発生したと考えられる。岡山地方気象台では、この陣風の前に風向急変と気温低下を伴う前線通過を示す変化が通過しており、陣風の時には気温低下が見られるが風向の変化は大きくなかった。しかし、南の岡南空港ではこれらの現象が同時に生じており、北の岡山空港では前の気温低下の時には陣風を伴っていた。

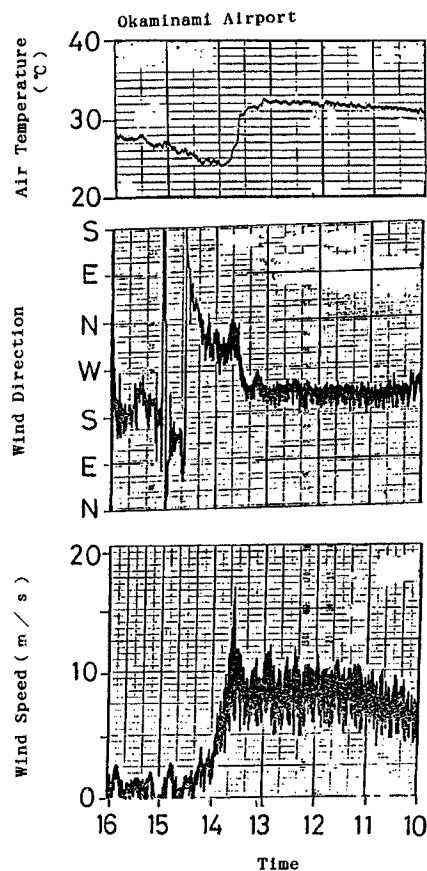
Fig. 8. Weather changes at Okaminami Airport for June 27, 1991.

岡山地方気象台から南方に7kmぐらい離れた岡南空港での変化の様子 (Fig. 8) はこれと少し異なっており、ここでは前面の気温の降下は見られず、13時38分頃、気温が31℃から24℃まで急降下して風向がSWからNWに急変し、約8m/sぐらい吹いていた風が急に17m/sに増加しすぐ数m/sに弱くなっていった。陣風の風速はNNW 17m/sといえる。そしてここでは前線通過と陣風の発生が同時であったといえるのではないと思われる。

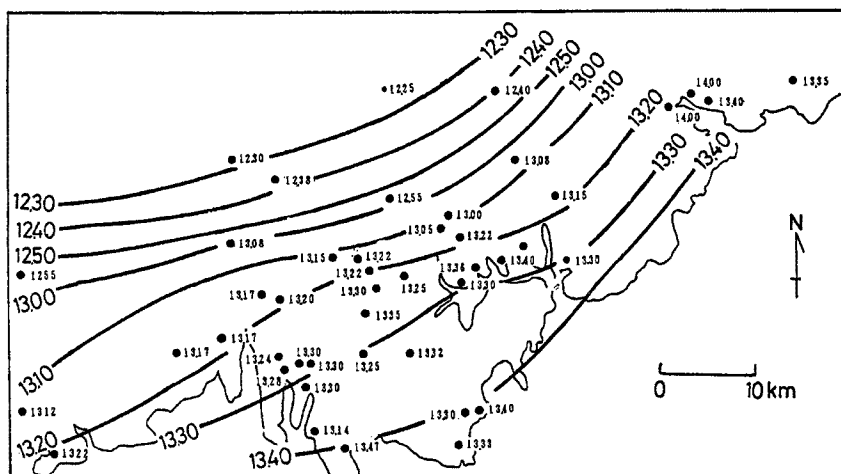
Fig. 9. Isochrone of sudden wind direction change and temperature drop by frontal passage.

この監視網において陣風の前に現れる寒気吹き出しに対応する風向の変化及び気温観測点での気温の最初の急降下の時刻の分布を Fig. 9 に示す。この図からも明らかとなり等時線は WSW から ENE に走っていて、南進している。これが梅雨前線の南への移動を示すものと考えて良いであろう。

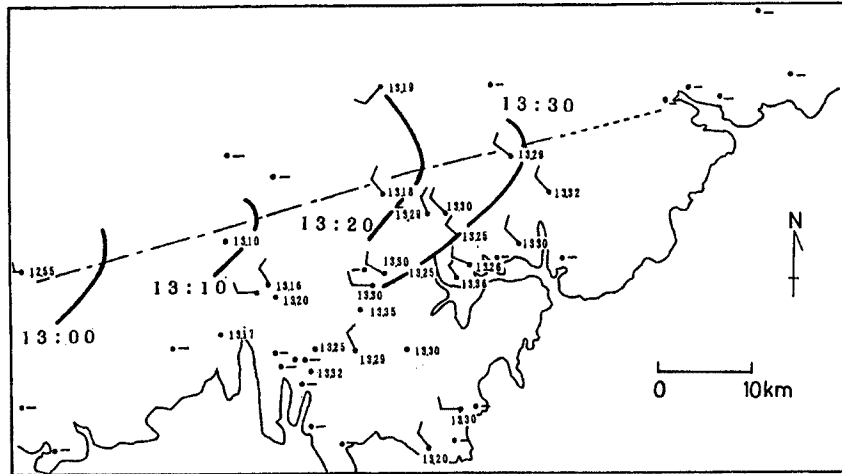
Fig. 10. Isochrone of gust (Jinpu) occurrence and its wind direction. A bar indicates no sign of gust.

一方、陣風の発生時とその時の風向を示したものが Fig. 10 である。この図には气象台関係の値も併せて記入してあり、陣風の見られなかった所は横線が引いてある。陣風は帯状に発生し、瀬戸内海沿岸ではほとんど見られず、その等時線は WSW から ENE の方向に進んでいる。これは前線より少し遅れて発生しており、海岸から少し入った所を非常に高速度（陣風発生後約 20 m/s）で進んでいる。発生時の風向はほぼ等時線の走向に直角になっている。この等時線の凸部をつなぐ線が down draft の中心線の移動経路であったと見ることが出来る。

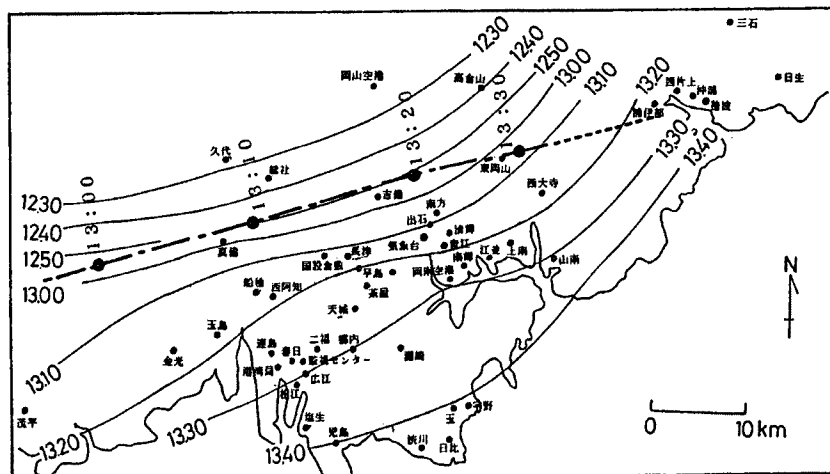
Fig. 11. Transition of the center of down burst and frontal movement.

これまでの解析の結果、梅雨前線と down draft の動きは Fig. 11 に示すような結果になる。13時40分には点線の位置に降雨域は進むが、もはや雨が降るだけで陣風は見られない。陣風は最後の13時20~30分において最も強かったようである。この時の様子は Browning et al.<sup>2)</sup> が作った電を伴う積乱雲のモデル図 (Fig. 12 参照) とほぼ似た状況にあったものと思われる。今回の例では前線から前 10 km 程のところまで電が降り、その前面で陣風が生じているが、Browning のモデルにおいても 8~10 km のところで生じており類似性は高い。積乱雲が移動していなければ鉛直に下降した気流が地面に当たって四方に拡がっていくことになるであろうが、積乱雲がこの場合 20 m/s ぐらいの速度で移動しているため下降気流そのものが

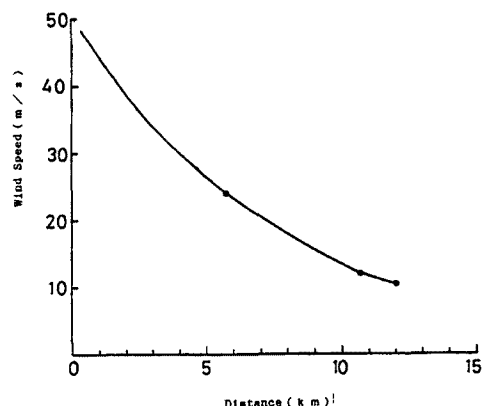
Fig. 14. Junpu wind speed with distance from the down burst center.

一方、陣風の分布を水平面で見ると、Fig. 10 に示すとおり高速で進行する down draft の前面から陣風前線とも呼べる突風前線が衝撃波のように、あるいは船の船首のところに見られる波のような形で斜め後方に広がっている。この広がった部分で風向は陣風前線に直角になっており、風速の実測は 3 点しかないが中心軸から離れるほど風速は小さくなっているようである。その様子は Fig. 14 に示したようになっている。ここで距離は各観測点の down draft の中心の経路からの距離である。

各地点での風速は発散する風と雲の移動の影響を合成した結果であると考えられる。この雲の移動の影響について定量的に論じるのは困難であるので、これら 3 点の風速の距離による変化の様子を単純に外挿して中心軸のところまで延長する約 50 m/s という中心軸での最大風速が考えられる。無論この曲線がどのような形になるかについては議論の分かれるところであるが、この陣風風速の分布についての理論が確立されていない現時点においては、最も単純な曲線で客観的にこのように延長してみたというだけである。この推定値は雲の移動も考えに入れたもので、最大瞬間風速に相当するものであると考えられる。

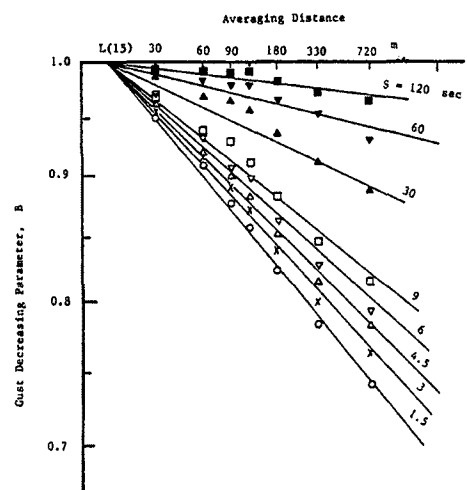
Fig. 15. Gust factor with averaging distance of gust.

電線路に作用する風速を考える時には少なくとも1本の電柱とその両側の径間に同時に作用する風の力を考えるのが相当であると考えられる。しかし、ある拡がりを持った空間の平均の風速については現在のところ我々は十分な知識を持っていない。Fig. 15 は台風時に地上 15 m で1点で測定された最大瞬間風速と空間平均の最大風速との比を風速の評価時間（平均化時間）をパラメータとして求めたものである<sup>4)</sup>。これから推定すると1 sec の評価時間ならば今回の代表的な径間 45 m の2倍約 100 m の空間にかかる空間平均最大風速は1点での最大瞬間風速の85%ぐらいの値であるということになる。従って、もし陣風の場合にもこの関係が用いられるとすると径間にかかる最大風速は 43 m/s であるということになる。
