# 2011年東北地方太平洋沖地震により被災した 既設免震橋の損傷要因分析

本研究では、2011年東北地方太平洋沖地震の際に支承部に被害を受けた既設免震橋を対象として、損傷要因を分析することを目的に再現解析を行った。対象橋梁はランプ部と本線から構成されており、ランプ部では免震支承に亀裂が生じ、本線では支承のサイドブロックを固定するボルトの抜け出しや破断が生じていた。再現解析では、近傍で観測された地震動に加え、余震観測記録に基づいて架橋地点の地盤特性を考慮して作成された地震動も用いて試算を行った。解析の結果、ランプ部の支承に大きなせん断力に加えて上揚力が作用していること、本線のサイドブロックの転倒モーメントによりボルトに大きな引抜力が生じることが確認でき、これらが被害を生じた一因であると考えられた。

## ANALYSIS ON DAMAGE OF THE EXISTING SEISMIC ISOLATION BRIDGE DUE TO THE 2011 GREAT EAST JAPAN EARTHQUAKE

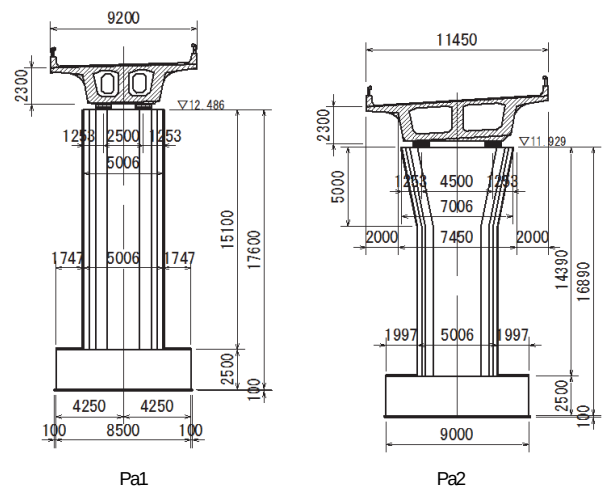
図-1 橋脚一般図

対象橋梁は、橋長981.2m、幅員8.250m(本線)の18径間の橋(PC7径間連続箱桁×2連(本線部)+PC4径間連続箱桁(ランプ橋))である。下部構造は、躯体がRC小判型橋脚、ラーメン式橋台、逆T式橋台、基礎は直接基礎(As1橋台～P4橋脚)、鋼管矢板基礎(P5～P14橋脚)、杭基礎(A2橋台)となっている。支承は鉛プラグ入り積層ゴム支承が用いられている。適用基準は平成8年版道路橋示方書<sup>2)</sup>である。対象橋梁の橋脚一般図を図-1、平面図を図-2に示す。

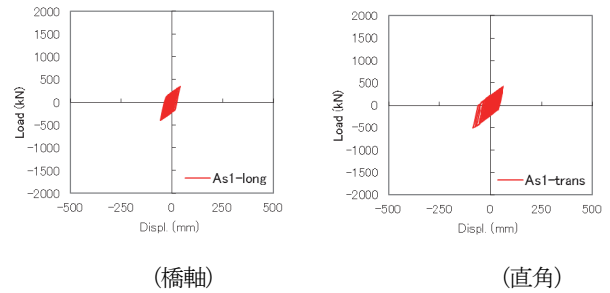
図-12 As1 支承の荷重－変位履歴（観測波）

まず、各種地震動を入力した動的解析による支承の最大応答変位を表-5に、As1支承の応答結果を図-12～14に示す。支承の変位はいずれも道路軸線接線方向を橋軸方向、それに直交する方向を直角方向として示している。観測地震動による免震支承の最大応答変位は橋軸方向で54mm、直角方向で88mmであり、許容変位275mm（250%ひずみ時の変位）の約3割程度にすぎない。篠原らの実験<sup>5)</sup>では、撤去した免震支承（As1橋台G2支承）はせん断ひずみ250%での繰り返し載荷でも安定した履歴を描き、破断ひずみは276%であったことから、観測地震動では支承に亀裂などの変状が生じるとは考えにくい。道示波を入力した場合、支承は許容変位の8割程度の応答を示している。一方、推定波では、許容変位の1.5倍程度の応答を示している。

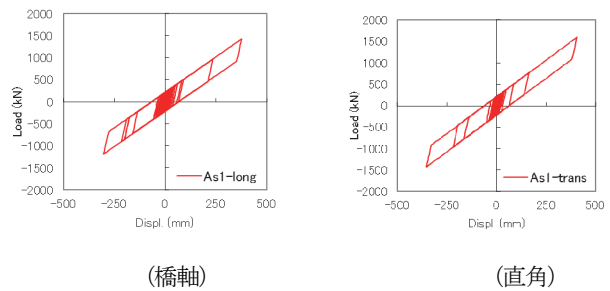
図-14 As1 支承の荷重－変位履歴（推定波）

次に免震支承の許容変位と最大応答値の比率を整理した結果を図-15に示す。また支承の水平2方向の変位の様子を図-16～17に示す。推定波を入力した場合の解析結果に着目してみると、As1支承の橋軸方向の変位は許容値を5割ほど超過しており（せん断ひずみ367%）、設計の想定を越えた変位が生じていることが確認できる。ただし、その他の橋脚上の支承についても橋軸方向ないしは直角方向で許容値を超過しており、変位の絶対値としてはAs1支承の変位が大きいが、許容値に対する超過

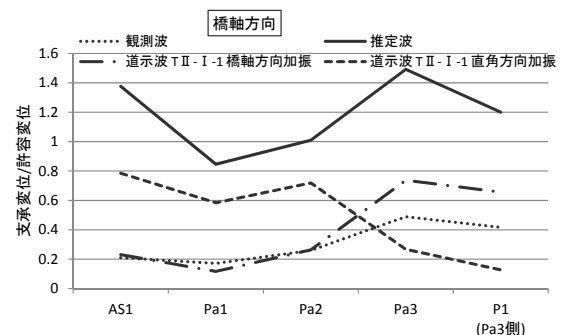
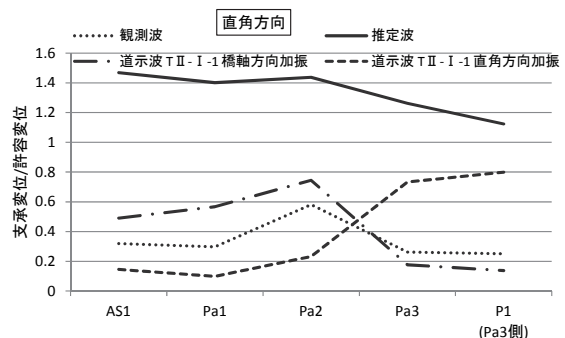
図-15 免震支承の変位と許容変位の比率

率はランプ部のいずれの支承でも大きくなっており、この結果だけでは損傷の大きかった As1 支承が他に比べて顕著に厳しい状態であったとは言いきれない。また、図-18 に示す橋脚の履歴応答を見ると、P1 橋脚の橋軸直角方向で軽微な降伏が発生するとともに、P8 橋脚では大きな非線形応答を示している。被害調査結果では、橋脚には地震による損傷は確認されておらず、解析結果と整合していない。

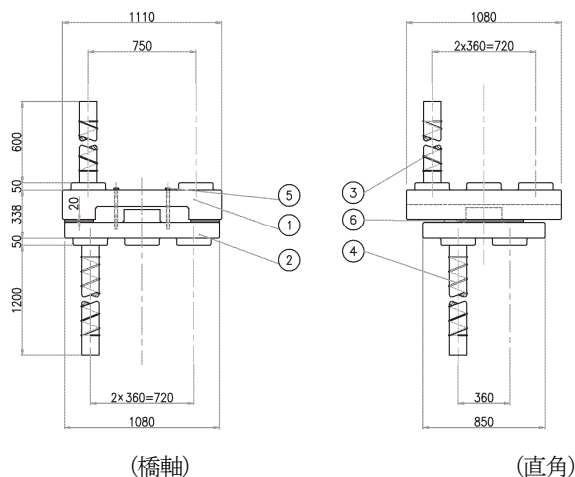
図-19 ランプ部の変位制限構造

ランプ部のAs1橋台とP1橋脚には変位制限構造（図-19）が設置されており、支承に大きな変位を生じた場合にはそれを抑制するようになっている．設計計算ではそのような大変位を生じた状態を想定していないため変位制限構造を無視して解析を行うが、実際には存在している桁の移動を抑制する可能性があることから解析モデルに組み込んで計算した（実際に変位制限構造が機能したかどうかは確認されていない）．変位制限構造の遊間は橋軸方向に300mm、直角方向に200mmであり、この遊間以上の変位に対しては十分大きな剛性（ $10^7 \text{ kN/m}$ ）になる非線形弾性ばね（衝突ばね）としてモデル化した．結果は図-20に示すとおりであり、変位制限構造を考慮するとAs1橋台とP1橋脚の支承の応答は小さくなり、実現象と整合していない．したがって、変位制限構造は橋梁全体の地震時挙動に影響を及ぼすものの、As1支承に損傷が集中した主要因ではないと考えられる．

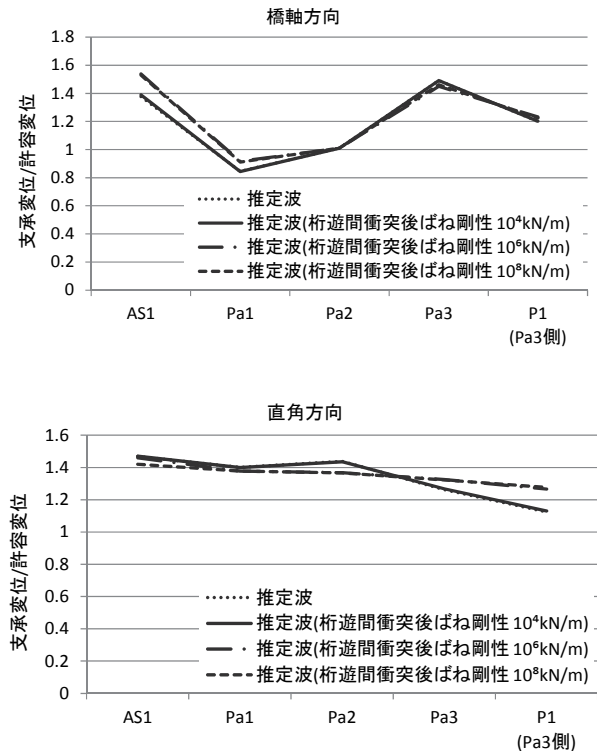
図-21 免震支承の変位と許容変位の比率（桁端の衝突に着目した計算結果）

ランプ部は橋軸・直角両方向に免震化されているため、桁端のジョイントも両方向への桁移動に追従できるような機構になっている。しかしながら、橋軸方向については遊間以上の変位が生じた場合には隣接桁同士が衝突する可能性が考えられることから、桁端が完全に自由に移動できる状態ではなかったと推測できる（隣接する防護柵同士が衝突した痕跡があり桁が何らかの拘束を受けた可能性がある）。そこで橋軸方向に桁同士の衝突が生じる状態を想定して動的解析を実施した（衝突後ばね剛性を $10^4 \sim 10^8 \text{ kN/m}$ とした）。結果は図-21に示すとおりであり、衝突による支承変位への影響はほとんど見られない。したがって、隣接桁による拘束はAs1支承に損傷が集中した主要因ではないと考えられる。

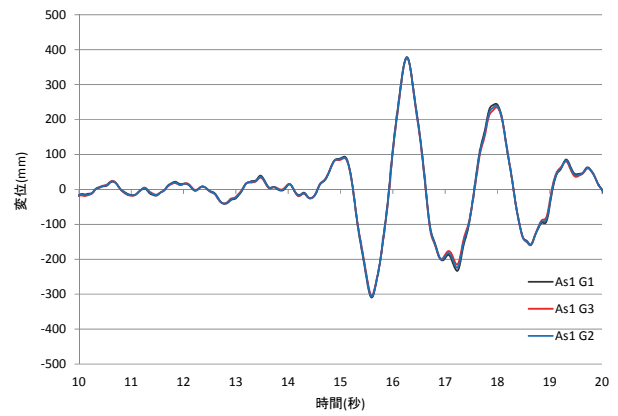
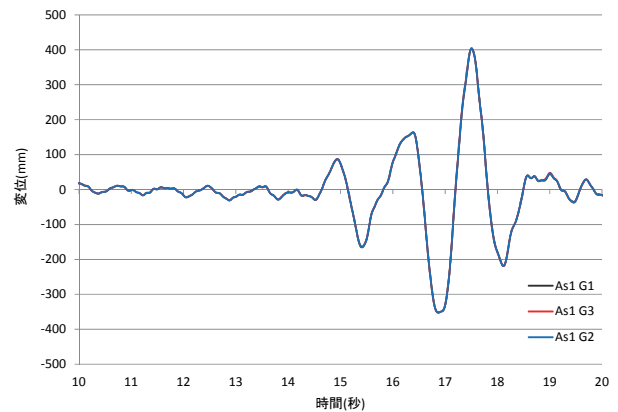
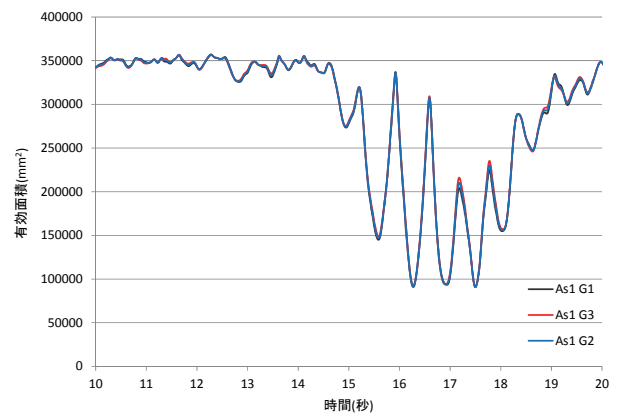
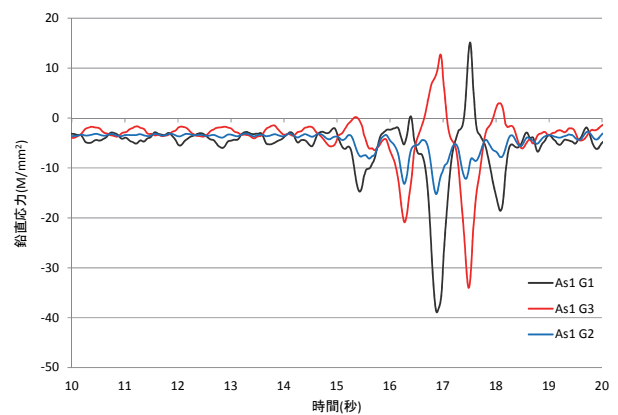
続いて、支承の有効引張面積（水平移動量を控除した引張力を受け持つゴム面積）に着目して解析結果を分析する。支承のせん断変形が大きくなると有効引張面積が小さくなるため、破断引張強度が低下すること、有効引張面積を考慮した破断応力はばらつきがあるものの  $5\text{N/mm}^2$  程度であることが実験<sup>7)</sup> で確認されており、この観点から応答値の大きい10秒~20秒の区間の計算結果を確認する。図-26~27に示すAs1支承の変位時刻歴から有効引張面積を算出した結果が図-28であるが、支承の水平変位が大きくなる16秒、17秒、17.5秒付近で有効引張面積が小さくなっている様子がわかる。この結果と鉛直反力（図-23）を用いて有効引張面積に対応した鉛直応力を算出したのが（図-29）であり、有効面積が小さくなる17秒付近でのG3支承の引張応力と17.5秒付近でのG1支承の引張応力が破断強度である  $5\text{N/mm}^2$  を上回っている。これらの時刻では各支承に作用する鉛直引張力が大きくなっており、大きく水平変位した支承に大きな引張力が作用してゴムが破断した可能性が考えられる。

以上の計算結果から、支承に作用する鉛直力によって生じる引張応力は破断強度を超過していたと考えられ、As1支承の損傷要因の一つであると推測できる。

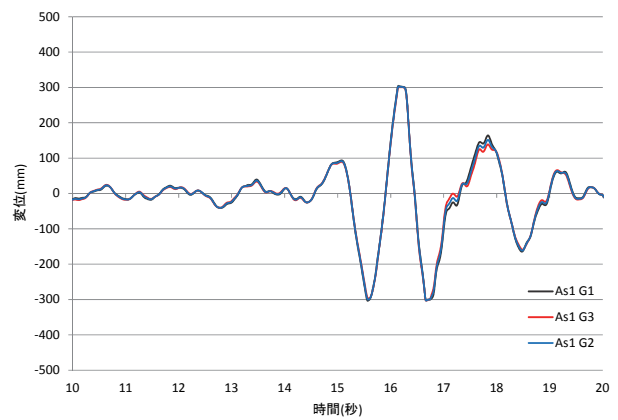
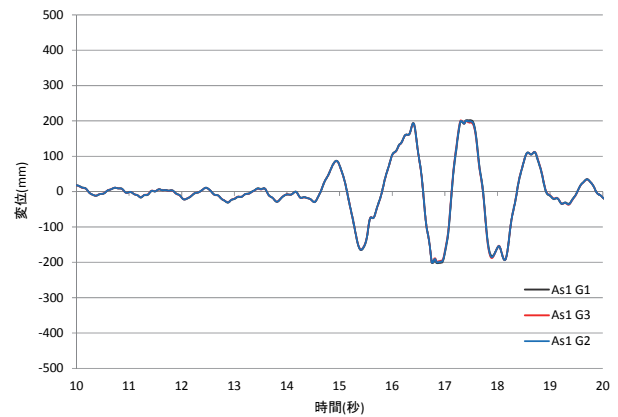
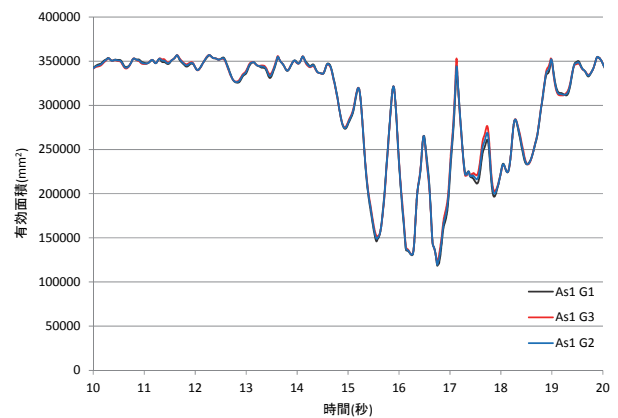
同様な整理を変位制限構造の影響を加味した計算結果についても行ったのが図-30～33である。変位制限構造により橋軸方向は±300mmで変位が抑制され、16秒および17秒付近で衝突が生じていることが変位波形で確認できる(図-30)。直角方向は±200mmで変位が抑制され、17秒および17.5秒付近で衝突が生じている(図-31)。変位制限構造を無視した場合に比べて支承の変位が小さくなるため有効引張面積の減少は軽減されているが(図-32)、鉛直力は逆に大きくなるため(図-25)、結果として支承に生じる鉛直応力は大きくなっている(図-33)。

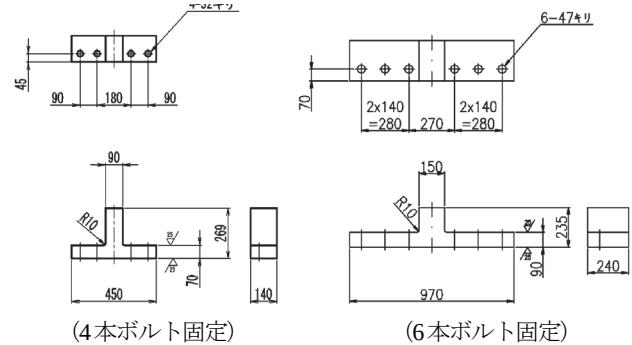
図-35 サイドブロックの形状

サイドブロックは本線部の支承に設置されており、4本のボルトで固定されているものと6本のボルトで固定されているものの2種類が存在する(図-35)。本橋で損傷が認められたP1支承(終点側)、P8支承(終点側)、A2支承はいずれも4本のボルトで固定されたものである。サイドブロックの被害で最も顕著であったのは、P8支承(終点側)のサイドブロックの固定ボルトが破断していたものである(図-5)。

のの方が6本のものよりも平面寸法は小さいが高さは大きく、上査からの水平力がサイドブロック天端に作用することを考えると4本のボルトで固定しているものの方が基部に発生するモーメントが大きくなりやすいと言え、この形状のサイドブロックのみが損傷したと整合しているといえる。

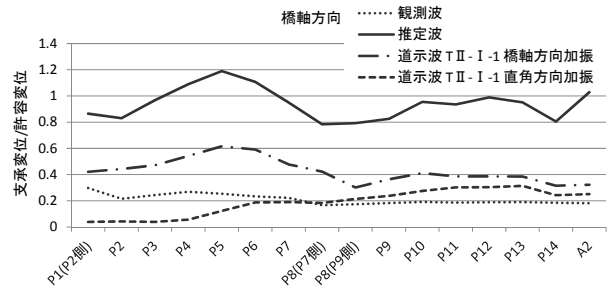
図-36 免震支承の変位と許容変位の比率

まず、本線部の支承の応答に着目して動的解析結果を整理する。各地震動を入力した解析結果より、本線橋の免震支承の変形率を図-36に示す。P1～A2の本線部は直角方向がサイドブロックで固定されている(解析上はサ

イドブロックが損傷しない前提としている) ことから橋軸方向変位のみを示している。推定波を入力した場合の変位が最も大きくなっており、支承の応答変位は許容変位の80%~120%程度である。一部許容値を越えているところもあるが、桁の橋軸方向の移動がサイドブロックと支承の接触により抑制された可能性を考えると、本線部の免震支承の損傷が限定的かつ軽微であった実態と解析結果はおおむね対応しているといえる。
