## 災害調査報告

### —平成30年台風第21号による強風・高潮災害について—

#### — Strong Wind and Storm Surge Disaster Caused by Typhoon Jebi in 2018 —

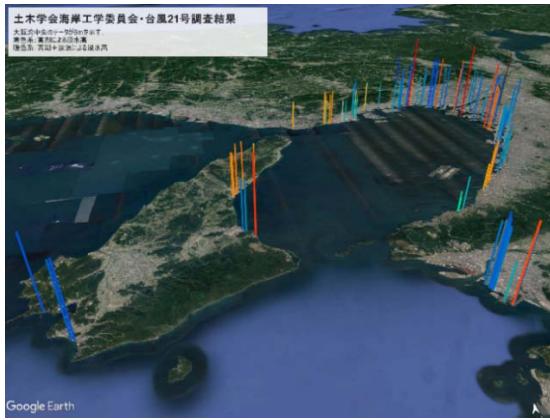
この台風はまた、高潮、高波をももたらし、特に大阪湾では、大阪と神戸の検潮所でそれぞれ 3.29m および 2.33m の最大水位（大阪管区气象台）を記録し、防潮堤の内外において浸水被害が発生した。陸上に残された痕跡調査による最大水位の分布をみると Fig.12 のように、局所的には最大 3.5m 前後の高潮偏差、最大 6m を上回る高潮と波浪による遡上・越波が観測された。具体的には淡路島南、和歌山港付近で 4m を超える浸水高（波浪の影響を含む）、大阪湾奥大阪港で 3.5~4.0m の浸水高（多少の波浪成分を含む）、西宮~神戸で 2.0~3.0m 程度の浸水高が記録され、波浪による影響を加えると最大 5m 以上の浸水高が記録された。

Fig.12 Spatial distribution of inundation heights along the coast based on JSCE survey data (cooler color: storm surge, warmer color: storm surge+wave runup) (土木学会,2018;森ら,2018)

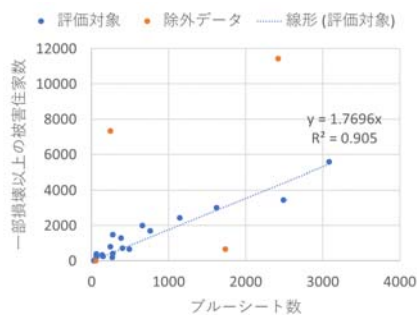
飛行機からの映像による解析から、Fig.16 のようにブルーシートは大阪府南部の海岸付近で密度が高かった。行政区域別ごとの一部損壊以上の被害住家数とブルーシート数との関係は Fig.17 のように得られ、一部損壊以上の被害住家数の極端なデータ（中橙色）を除いたもの（中青色のデータ）に関しては図中の破線で示す線形関係が得られた。さらにこの関係を使って、和歌山県の一部行政区域で、住家被害の調査結果が出ていない地域の住家被害率を推定

Fig.17 ratios of damaged houses covered in blue sheets and victims by municipality (科研費報告書, 2019)

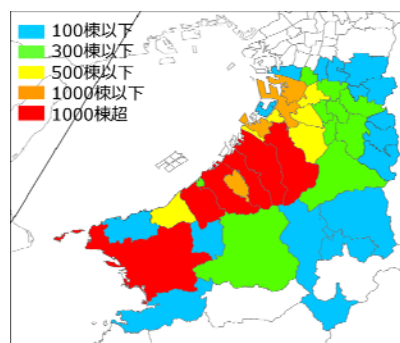
Fig.16 damaged houses covered in blue sheets in the southern Osaka municipality and Northern Wakayama Prefecture (科研費報告書, 2019)

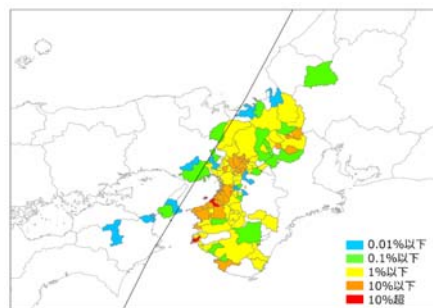
したところ、和歌山市において後日明らかになった住家被害数と推定値はほぼ一致した。Fig.14fに推定値を追加したものを Fig.18 に示す。

Fig.18 damaged houses in Sakai region including municipality-estimated value (科研費報告書, 2019)

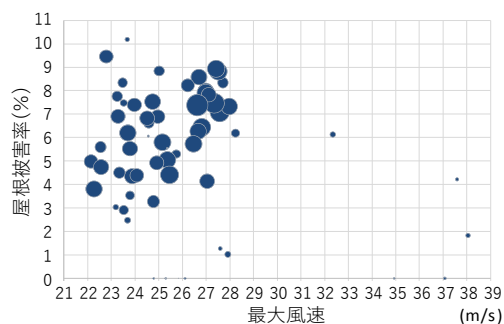
衛星写真を使ってブルーシートで覆われた住家を抽出し、被害があった住家を推定した。また、2 節で示した気象モデルによる計算値から、地上 10m における最大風速を Fig.19 のように推定し、屋根被害率と最大風速の関係を Fig.20 のように得た。これより、建築基準法および関連法規で規定された風速（粗度区分に応じて換算した基準風速）以下でも相応の被害が広範囲で出ていること。換算基準風速を超えた地域で劇的に被害率が増加しているわけではないこと。換算基準風速前後での被害率が 5.5~7.5% 程度であることが明らかになった。

Fig.20 Maximum wind speeds and roof damage ratios at WRF calculation grids (科研費報告書, 2019)

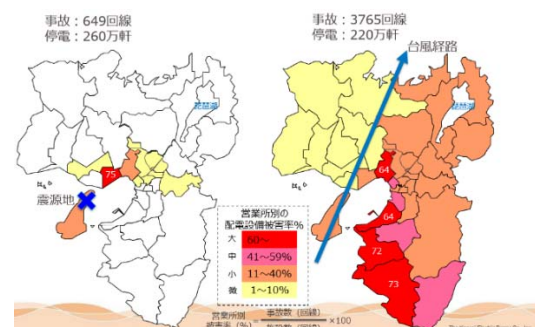
電力施設の被害 (Fig.53) としては、関西電力管内 (Fig.54) において、電柱の倒壊は合計 1343 本。うち、飛来物・建物倒壊に伴う 2 次被害は 788 本 (89%) に及んでおり、風力のみによる倒壊はみられなかった。また、配電設備の被害は高圧線 4914 径間、柱上変圧器 362 台、地上機器 38 台、地中ケーブル 544m で、高圧線の断線は大阪と和歌山で多く、柱上変圧器の被害は神戸と和歌山で、地上機器の被害は神戸で多く、地中ケーブルの被害は大阪南でのみ発生した。その他、配電線の回線数では 3765 回線、停電戸数では 220 万軒におよび、回線数については阪神・淡路大震災 (649 回線) をはるかに上回る規模のものであった。

Fig.54 damage to power cut or electricity in the Kansai region (関西電力, 2019)
