## ハイランドタワーズビル倒壊事故に関する資料と所感

## DATA AND COMMENTS ON BUILDING COLLAPSE AT HIGHLAND TOWERS

A 12-storied reinforced-concrete building collapsed on December 11, 1993 in Malaysia. This was a condominium at Highland Towers in the suburbs of Kuala Lumpur. A series of pictures are presented to show vividly consecutive stages for the structure to topple with initiation of a landslide on the site of slope. Collected data include relevant articles in local newspapers as to the mechanism of the disaster and the experiences by nearby residents. The paper is concluded with comments for the cause of the tragedy.

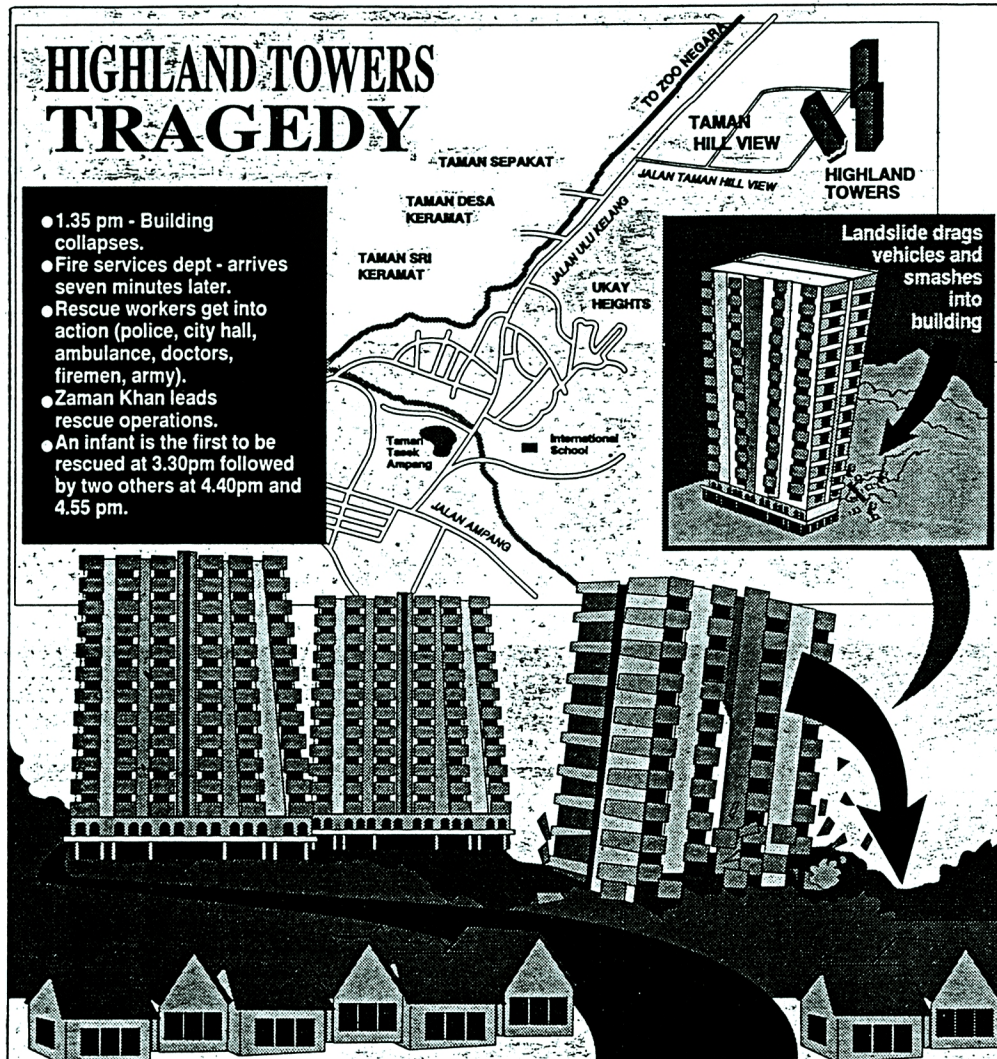
熱帯の当地は雨期にあつてしばしば雨に見舞われ、特に前夜は激しい降雨があつたと伝えられる。事故の概要は報道機関の示した **Fig. 4** と **Fig. 5** にある様に、斜面上方から下方に向かう地すべりによって誘発された擁壁の崩壊を伴う、1棟の転倒である。

Fig. 2 Sketch of "Highland Towers Tragedy".  
(The Star, Dec. 12, 1993)

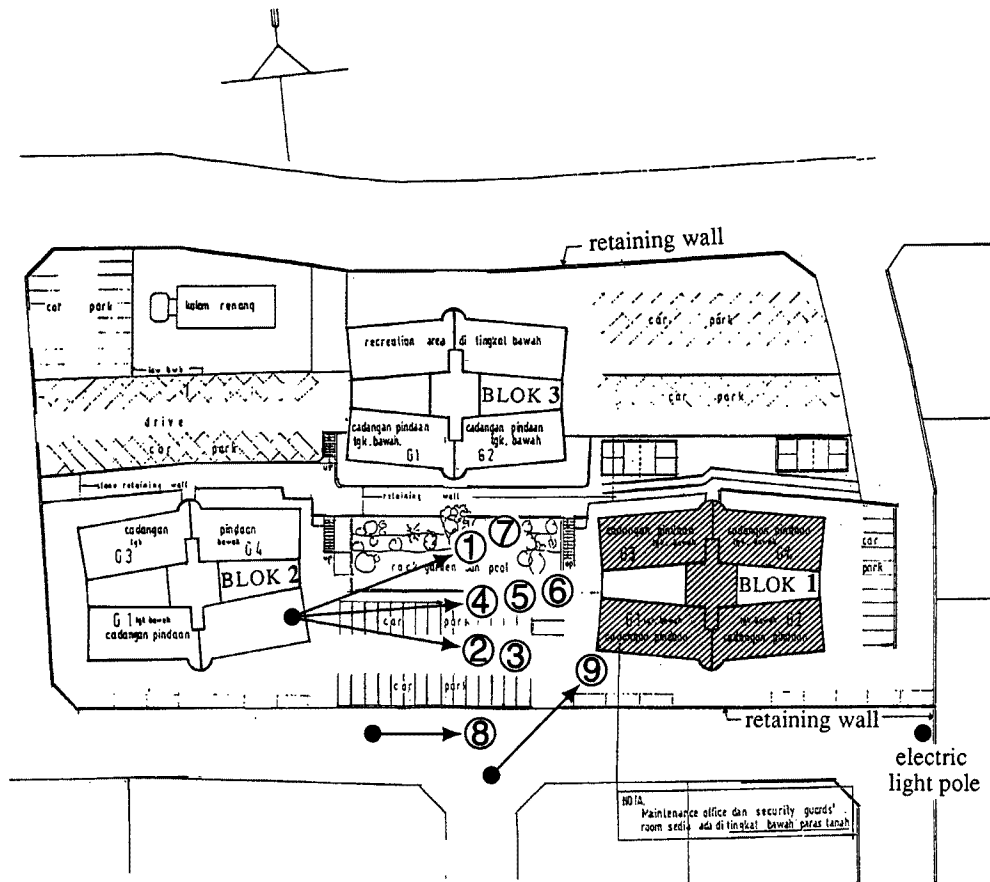
Fig. 6 Plan of Highland Towers complex.

**Photos 1～8** は地すべりに気付いた付近の住人（B. Mitchell 氏）が撮った倒壊の過程を示す写真である。Highland Towers の位置関係を示す **Fig. 6** に撮影の場所と方向を想定、記入した。**Photos 1～7** はブロック2の中央階付近から、また **Photo 8** は下側駐車場の路面から、それぞれ矢印の方向に撮影したものと想像される。倒壊したブロック1（以下、当棟と呼ぶ）の上方および右方が高くなった斜面で石積みの擁壁が施されている。上方の斜面が下側に向かって移動したもので、斜面の下に屋根つき駐車場、更にその下、当棟との間にバドミントンコートが設けられていた。
