## 兵庫県南部地震による建物被害

鈴木 祥之

**DAMAGE TO ARCHITECTURAL STRUCTURES FROM  
THE 1995 HYOGOKEN-NANBU EARTHQUAKE**

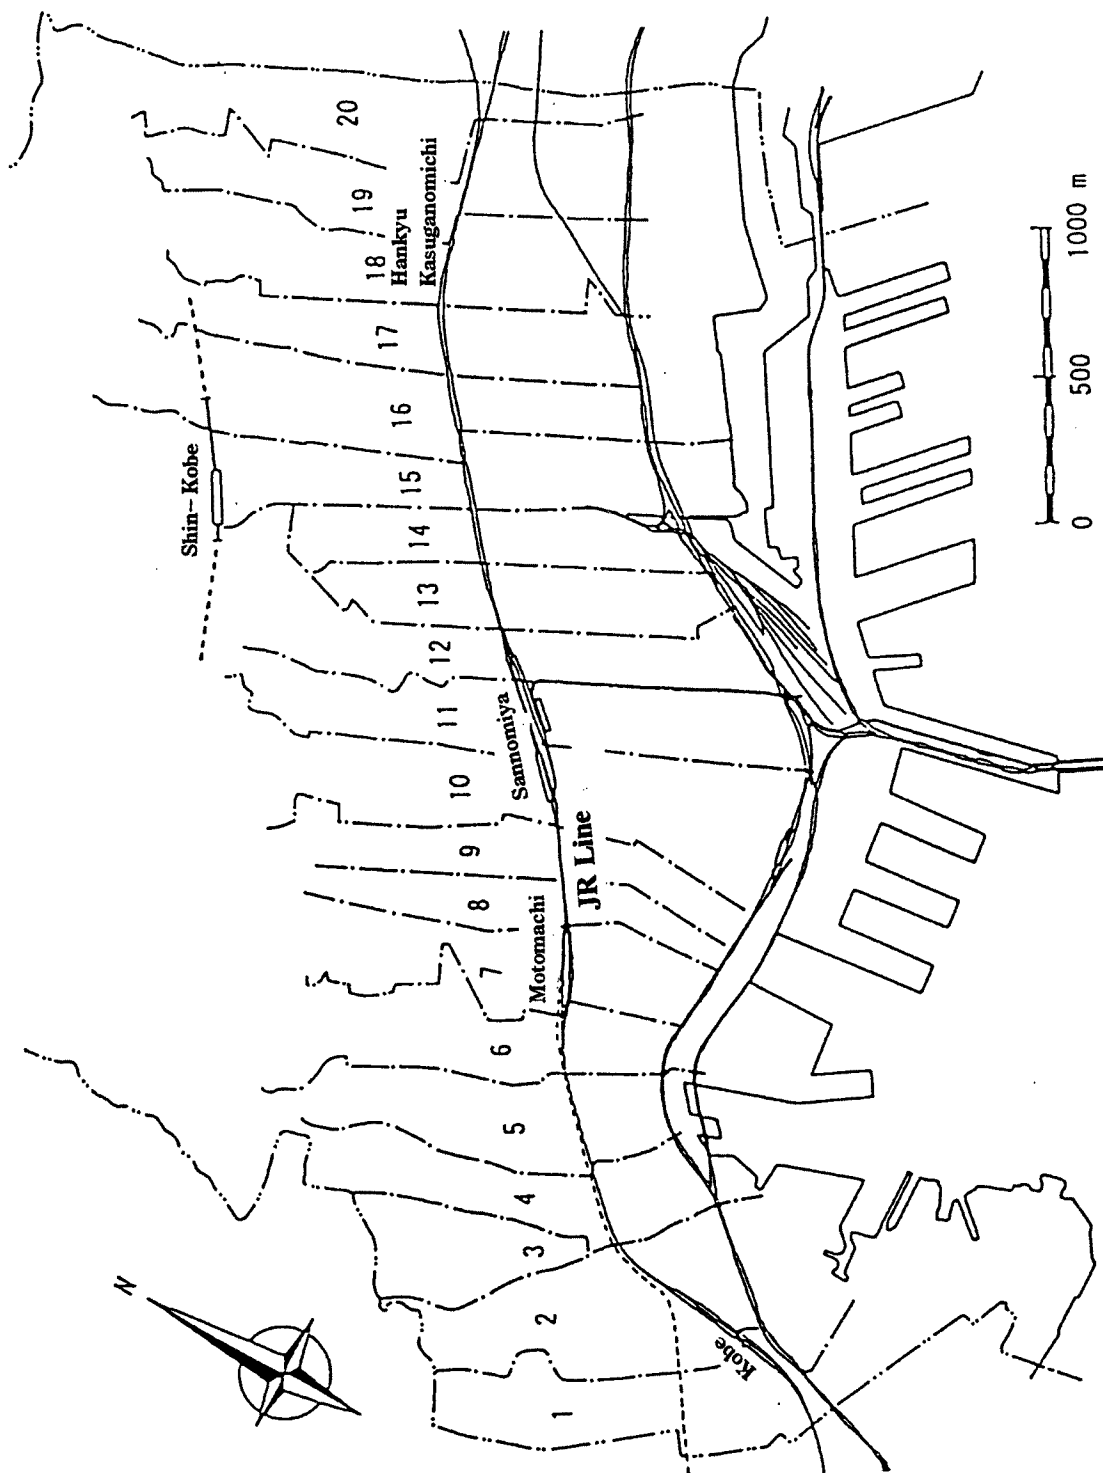
Fig. 1 Subdivision of investigated area in Chuo Ward of Kobe.

調査期間は、1月24日～26日および2月4日、5日で、被害調査は、Fig. 1に示すように中央区を20の地区に分割して行った。なお、調査範囲は、北側は山間地を除き、山際の住宅地までとし、また南側の神戸港湾施設およびポートアイランドを除いた。

中央区における建物の被害は、全般的に構造種別に関係なく被害が著しい地域であるが、Fig. 1の区分による地区別すなわち東西方向にみれば、三宮周辺の10および11地区は大被害を受けており、一方、元町3丁目あたりから西側の4～6地区は比較的被害程度が軽い。また、地形的には、北側の傾斜地では被害程度は軽く、南に下るにつれて小破、中破程度の被害が多くなり、中山手通、加納町3丁目、神若通、宮本通を結ぶ線あたりから急激に被害が大きくなる傾向が見られる。浜に近い地域では、液状化による地盤の沈下、陥没などの変状が見られ、それが原因と思われる建物被害も目立つが、被害程度は倒壊、大破がむしろ少なくなる。

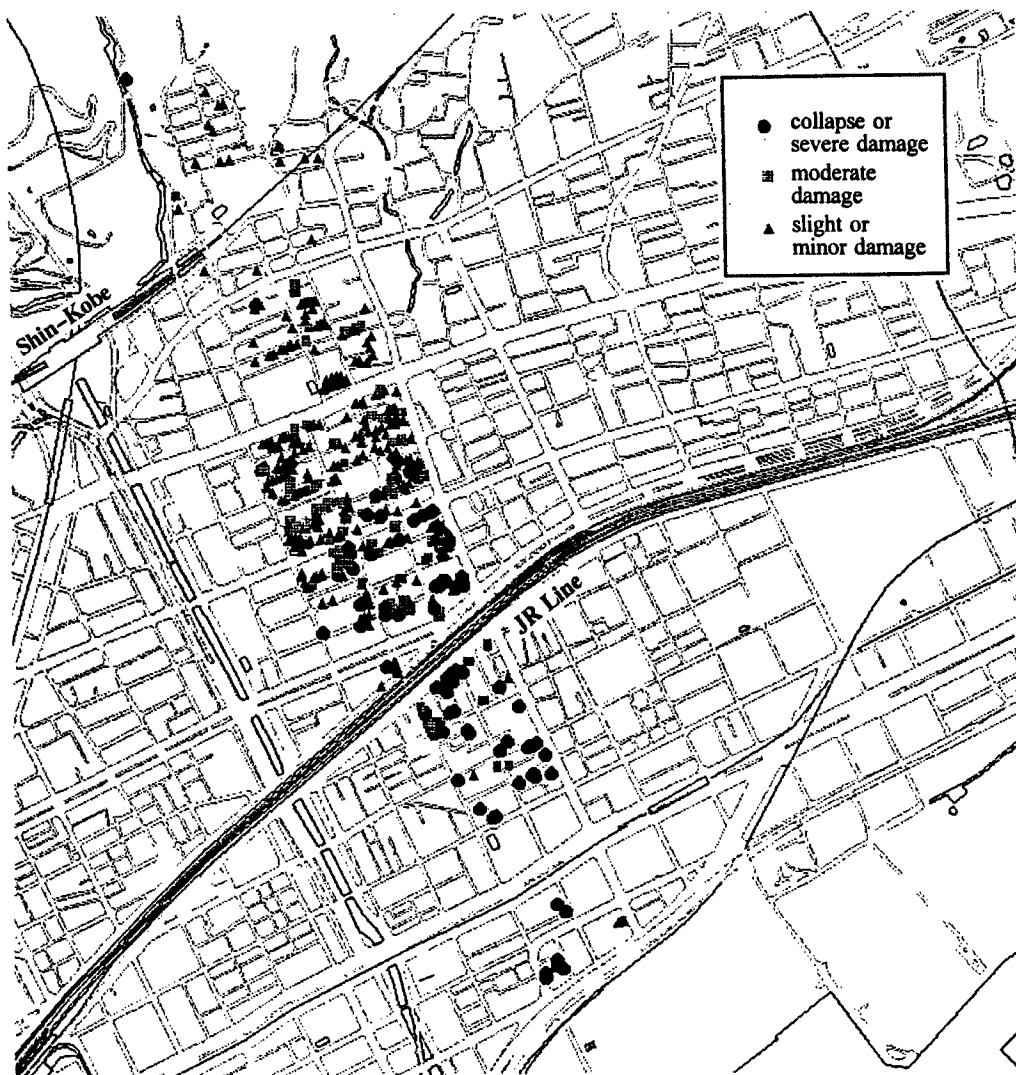
Fig. 3 Distribution map of damaged wood houses in District 16.

Fig. 3は16地区における木造建物の被害分布を示す。この図から、北の山側では被害程度が軽く、南下するにつれて大きな被害となることが判る。木造建物の全壊率および被害分布は、南北方向の地盤特性の違いやそれに起因する地盤震動の強さとの強い相関を示していると考えられる。しかし、木造建物の被害は建設年代や工法に大きく影響されるため、北側では比較的建設年代が新しく、プレハブやツーバイフォーなどの新工法も多いこと、JR線周辺では老朽化した旧工法の建物が多いことなどを考慮する必要がある。

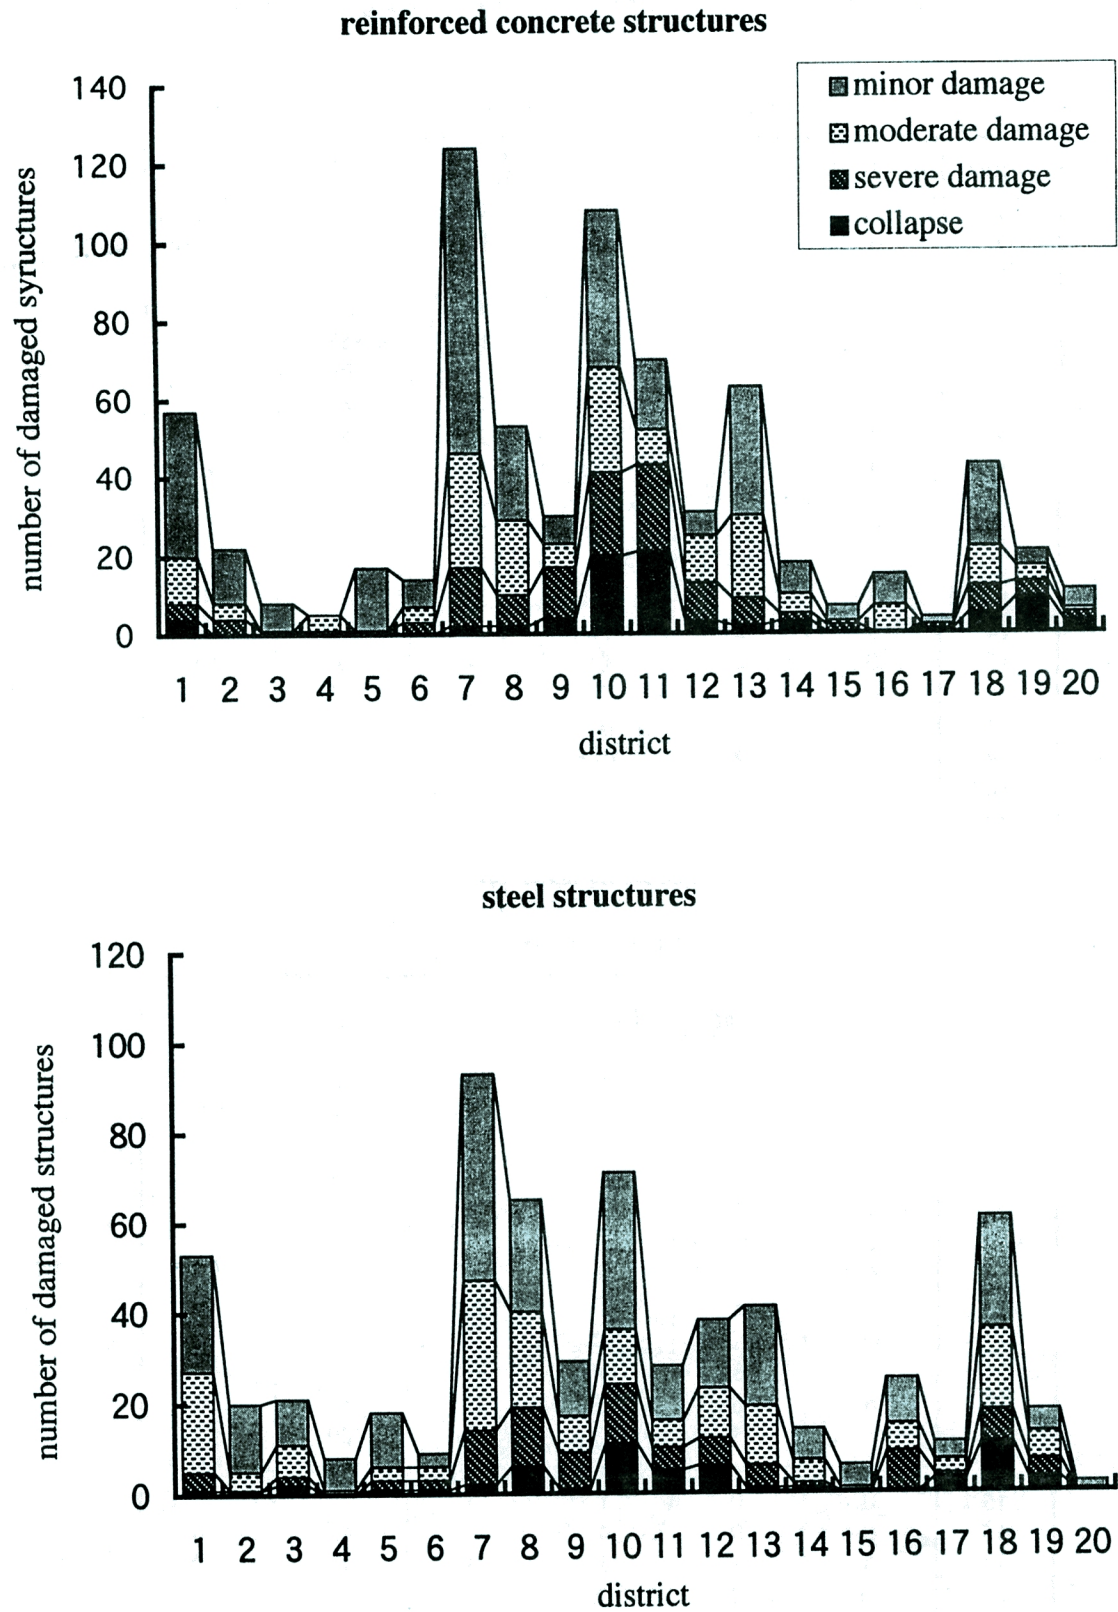
Fig. 4 Damage level of reinforced concrete structures and steel structures at each district in Chuo Ward.

中央区におけるコンクリート系（鉄筋コンクリート造および鉄骨鉄筋コンクリート造）および鉄骨造建物の被害棟数を各地区別に被害レベルに対応してTable 2に示す。なお構造種別の不明なものは除外している。この表をグラフで示したのがFig. 4である。これらから、大破あるいは倒壊した建物は、コンクリート系および鉄骨造建物でそれぞれ207棟、150棟になる。位置的には、10地区および11地区の三宮駅を中心とする地域に被害が多いことが判る。次いで、18および19地区の地域と1および2地区の神戸駅周辺地域が多い。18および19地区において被害が多いのは、これらの地区の南部地域に工場建築が多く、それらが大きな被害を受けたためである。

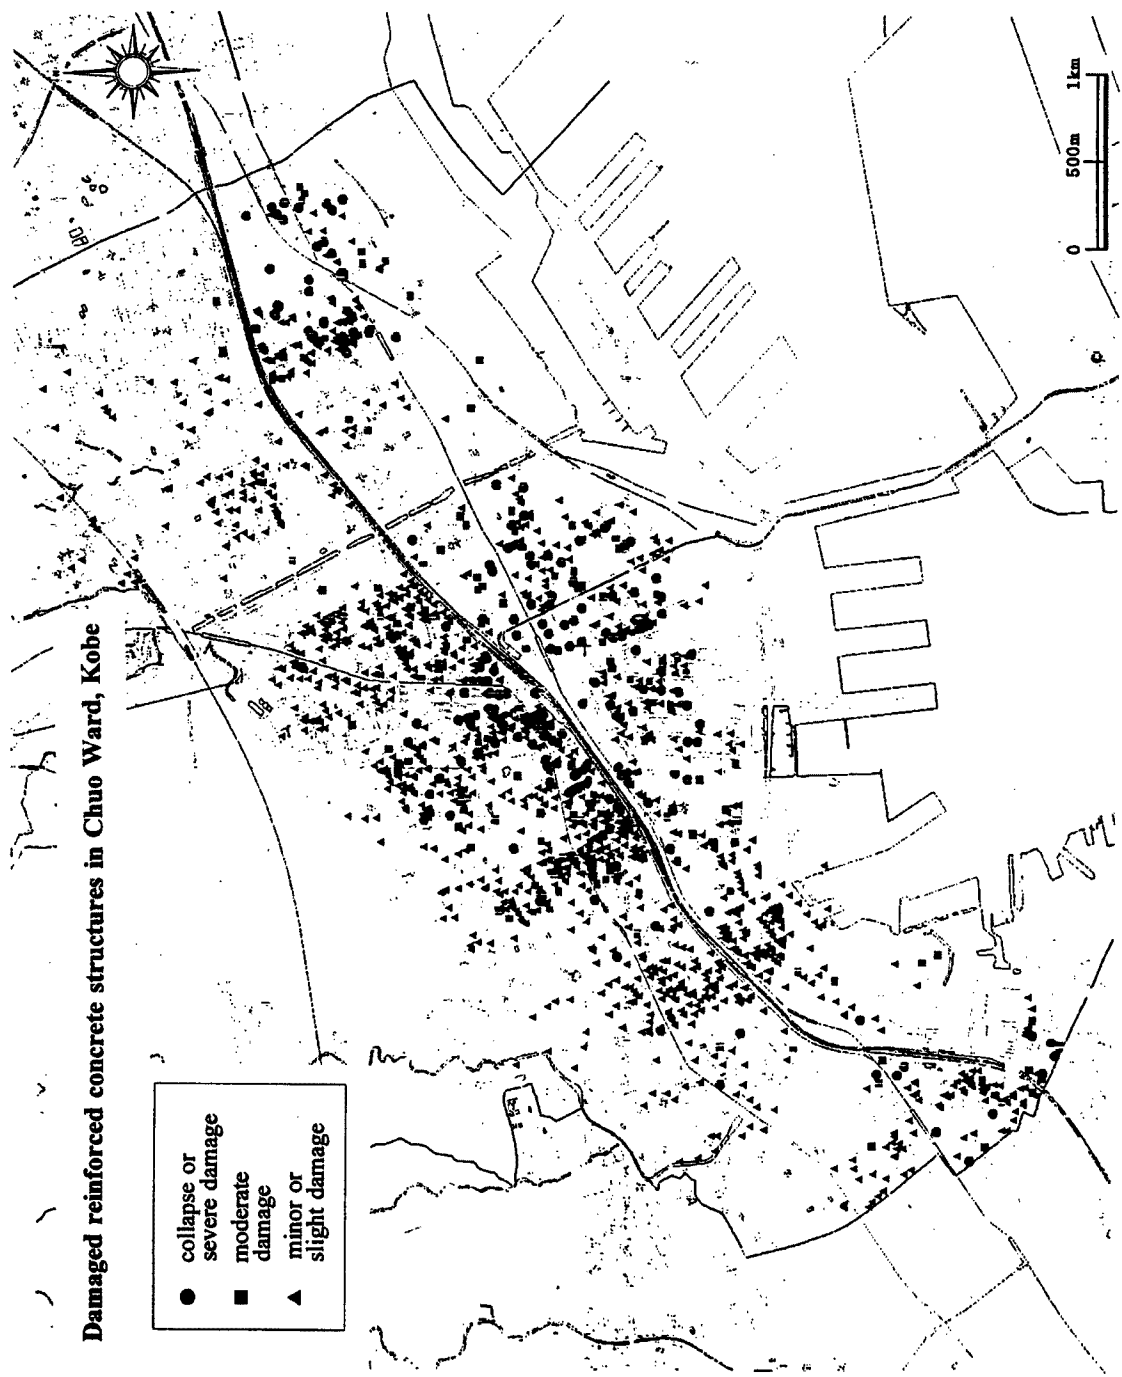
Fig. 5 Distribution map of damaged reinforced concrete structures in Chuo Ward.

Fig. 5は、コンクリート系建物の被害分布を示す。Fig. 6に、鉄骨造建物の被害分布を示す。なお、これらの図において、生田川を挟む地域（14および15地区）と中央区東端（20地区）などの地域ではデータ入力が未完了のため、プロットされていないことに注意。これらの被害分布図から、被害の大きい地域は三宮駅周辺でJR線を挟み北側から南にかけて広く分布している。また、春日野駅の南側（筒井町、脇浜町）の工場地帯と神戸駅周辺に被害が集中していることが判る。

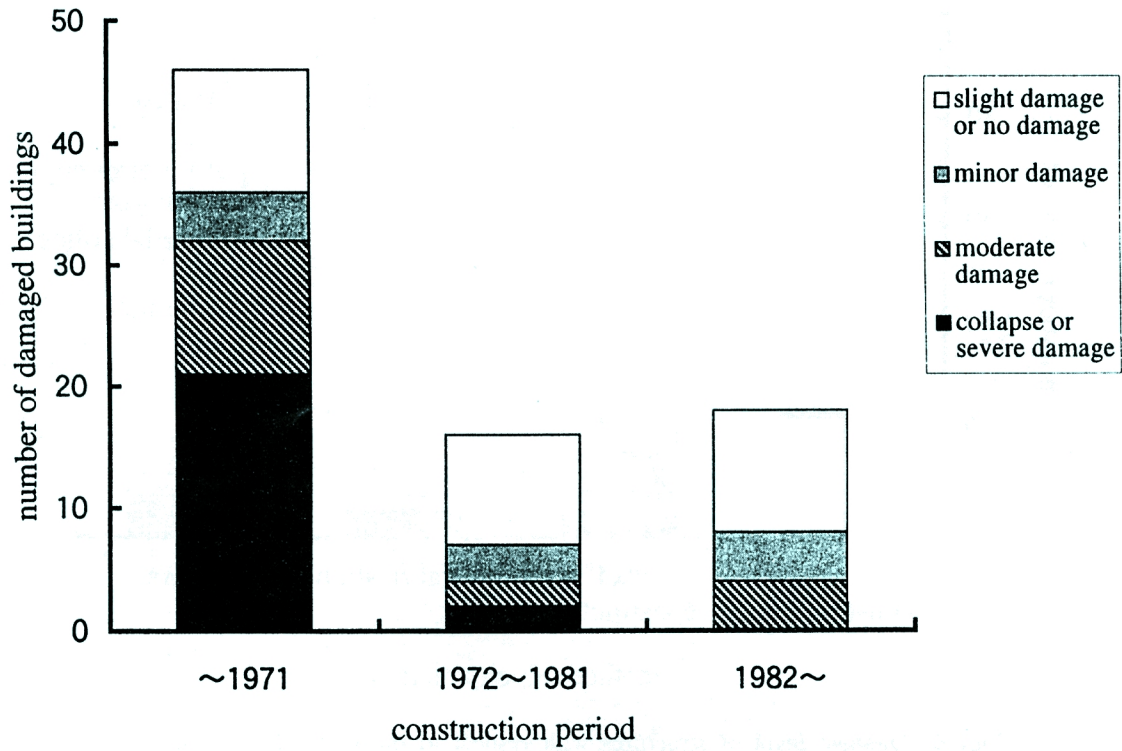
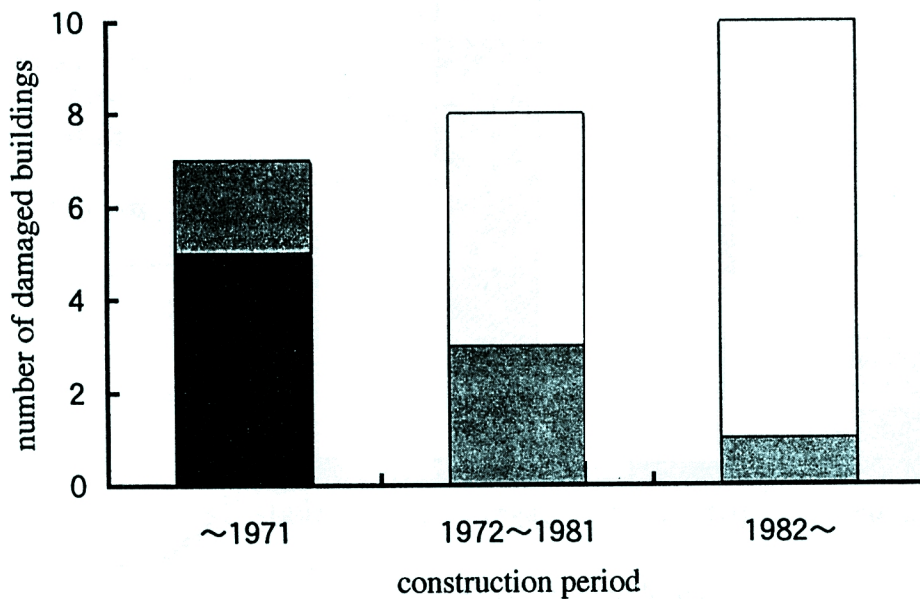
Fig. 7 Damage level of reinforced concrete structures and steel structures with respect to the year of construction.

建物被害は、建設年代に強く依存すると考えられるため、建物の被害レベルに加えて建設年の調査を三宮駅南側のフラワーロードを挟む東側および西側のビル群を対象に行った。建設年の調査可能な建物は、コンクリート系80棟、鉄骨造25棟であった。それらの建物の被害レベルと建設年代との関係を**Fig. 7**に示す。ここでは、1971年に日本建築学会の鉄筋コンクリート構造計算規準の改訂と同時に基準法施行令の鉄筋コンクリート造関係規定が改正され、柱のせん断補強の強化がなされたことと、1980年に建築基準法施行令の改正が公布され、翌1981年にいわゆる新耐震設計法になったことを考慮して、1971年以前、1972年～1981年、1982年以後の年代に区分した。鉄骨造建物に関しても同じ年代で区分した。なお、これらの計算規準や耐震設計法の改定、改正が最も密接なのは、建物の設計年代であるが、設計年は調査できなかったので建設年を用いた。図から、1971年以前の建物は、大破・倒壊などの大被害を受けているが、1982年以後の建物は比較的小被害に留まっていることが判る。これより、限定された地域と建物棟数ではあるが、また、建物の経年劣化が被害レベルに及ぼす影響も有るが、構造計算規準および耐震設計法の改定・改正が被害を減少させるのに有効に機能したと考えられる。

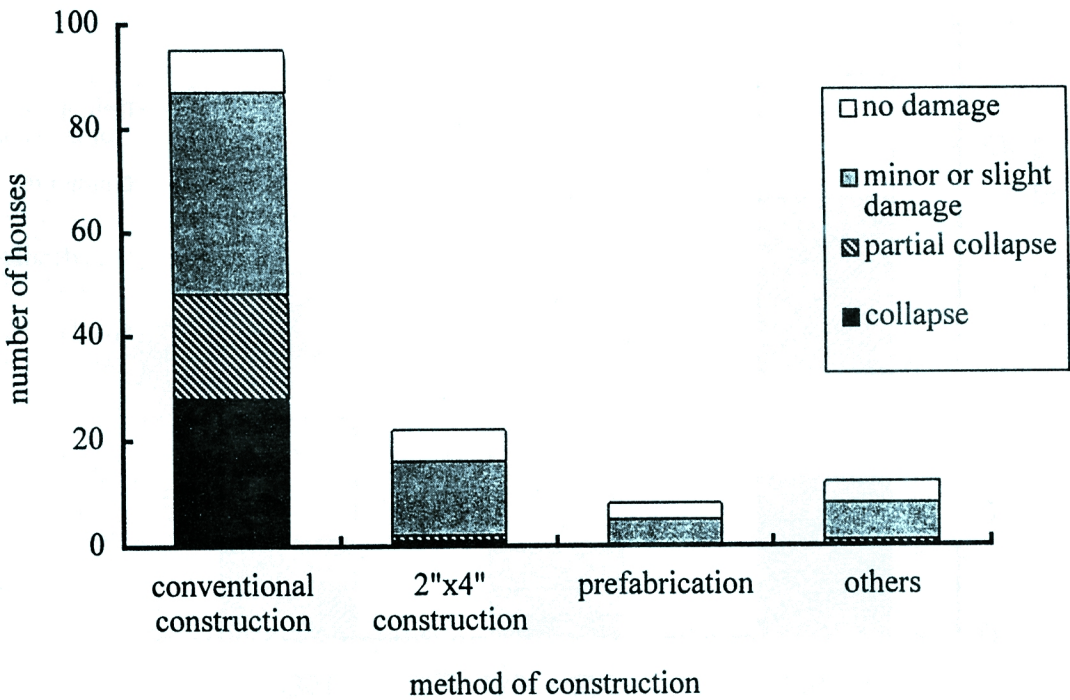
Fig. 8 Damage level of structures with respect to the method of construction.

ここでは、建設年代を明治・大正(1925年以前)、昭和初期～25年(1926年～1950年)、昭和26年～55年(1951年～1970年)、昭和56年(1971年)以降に区分した。**Fig. 8**において、在来軸組構法の木造建物は、他の木造枠組壁工法、プレハブ、コンクリート系や鉄骨系建物より大きな被害を示しているが、在来構法の木造建物は、他の構法のものに比べて建設年代は幅広く分布しており、古い建物が多い。**Fig. 9**から、全壊、半壊など大きな被害を受けたものは概ね建設年代の古いものであり、昭和56年以降では全壊、半壊は少なく、一部損壊などの軽微なものが多くなっていることが判る。
