# 1889年8月豪雨による十津川災害の再検討

——とくに大規模崩壊の地質構造規制について——

## REEXAMINATION OF THE TOTSUKAWA HAZARD IN AUGUST 1889 WITH SPECIAL REFERENCE TO GEOLOGIC CONTROL OF LARGE-SCALE LANDSLIDES

By Masashige HIRANO, Hiroshi SUWA, Takayuki ISHII,  
Takashi FUJITA and Yukio GOCHŌ

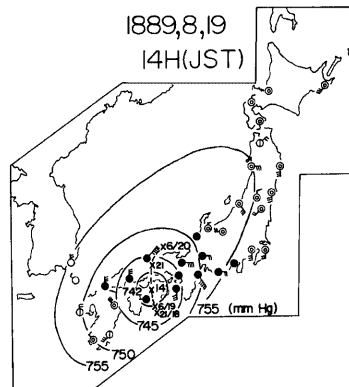
Fig. 1 Rewritten weather map of Photo 1 and course of typhoon

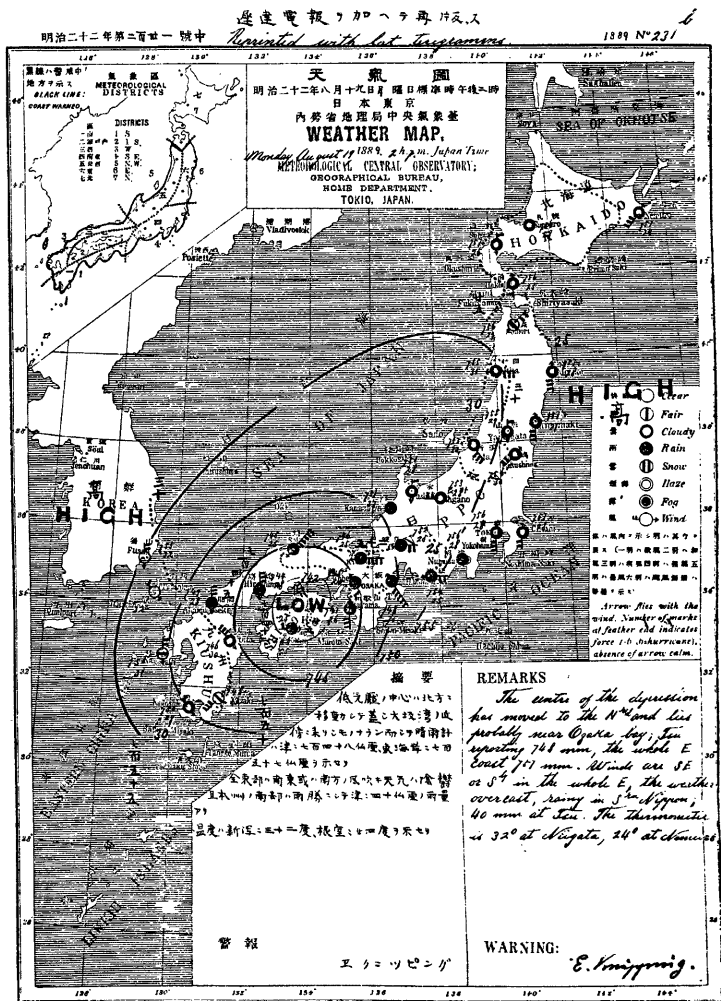
わが国では天気図は1885(明治18)年より中央气象台で印刷され残されているが、関係者を除いてそれらのことが確認されていなかった。残されている天気図は日に3回(6, 14, 21時)のものであるが、観測点も少なく、海上の資料も全くなかったので、太平洋上は解析されていない。Photo 1 は8月19日14時の E. Knipping の作成した天気図の原図のコピーである。台風の中心は四国北部にあり、中心気圧は約 740mmHg (987 mb)、また中心に近い境では北東の 15-29m/sec の強風が観測されているが、和歌山および大阪では風速は 10m/sec 以下で、台風としては弱いものであった。しかし、中心よりやや離れた津で南東の強風が観測されている。台風の最低気圧は同じく19日6時、高知で観測された 978 mb (738 mmHg) であった。Fig. 1 には8月19日14時の天気図に加えて18日21時から20日6時までの中心の位置を示してある。海上の中心位置の精度はよくないが、18日から19日朝にかけて台風は四国の南海上

Photo 1 Weather map for 14h (JST), on 19, Aug. 1889

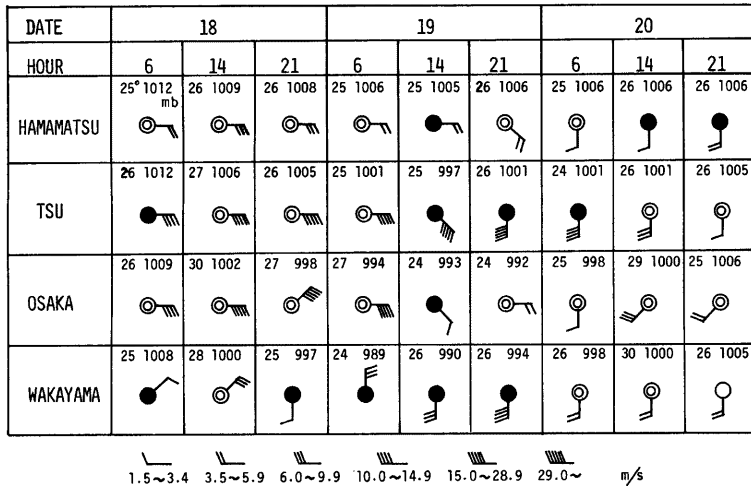
にほとんど停滞しており、19日朝から20日朝にかけて時速 10～15 km でゆっくり四国、中国地方を北上した。Fig. 2 に天気図から読みとった和歌山、大阪、津、浜松の気象状況を示したが、同水災誌の記録とほぼ一致している。この間台風が急速に弱まりつつあったことは明らかである。

Fig. 2 Weather conditions at Hamamatsu, Tsu, Osaka and Wakayama for 18-20, Aug. 1889

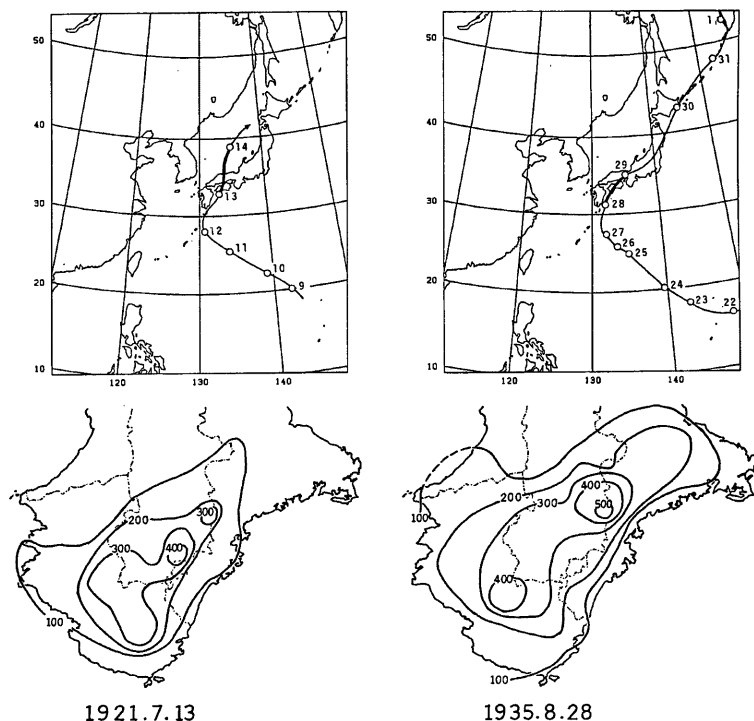
から、紀伊半島上の対流圏下層では、台風の進行の遅いこともあって、19日には南の強風が長時間持続したことが推測され、南風に直接面した和歌山県から奈良県に激しい豪雨が降る、しかも長時間続いたと考えることができる。この時この付近に前線があったかどうかは、これだけの資料でははっきり言えない。中部日本以西では台風くずれの低気圧で豪雨の起ることは屢々ある。また、台風が四国付近を北上している時、この地域に豪雨のあった例をいくつか挙げる事ができるが、いずれの場合でも田辺や湯浅のような海岸地域よりも、雨量は東の山岳地域に多い。そのような顕著な例を2つ Fig. 3 に示す。これらのことから、この十津川災害の時も、この地域は田辺の雨量以上の、つまり日雨量で 1,000mm 程度、あるいはそれ以上の記録的な雨量があったのではないかと推測される。雨量強度も、原記録は尺貫法で記載され精度をどう評価すべきか問題ではあるものの、田辺および十津川でのそれぞれ170および 130 mm という値は (Table 1 参照)、十分に起る可能性のある記録であるが、この地方ではこれまでに他の例はないと思われる。

Fig. 3 Courses of typhoon and distributions of daily precipitation for (a) 13, July 1921, and (b) 28, Aug. 1935.

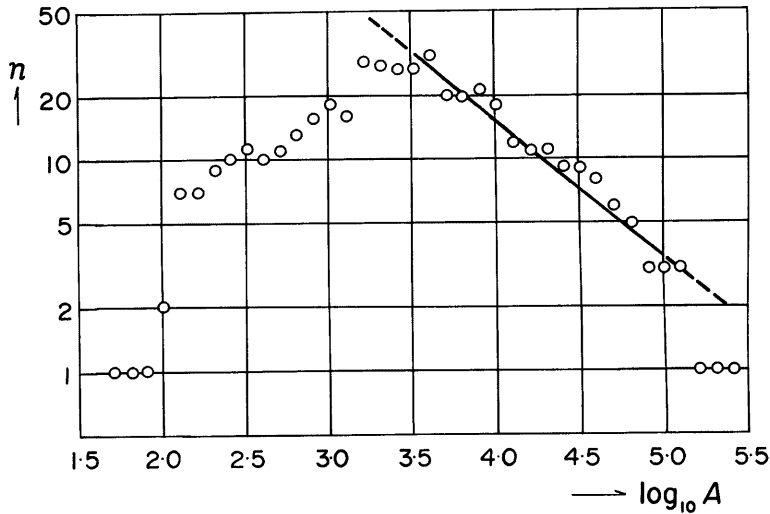
Fig. 4 において小規模な崩壊の数が減っているが, これは記載に当って, 水災誌中にも小規模なものは「無数」と記されているように, 小規模なものがいちいち記録されなかったことに対応している可能性がある。面積  $A$  が約  $3,200 \text{m}^2$  以上, すなわち,  $\log_{10} A \geq 3.5$  のものでは面積規模と頻度のあいだには右下りのほぼ直線的な関係がみられ, 回帰式は

Fig. 4 Relationship between the logarithmic area  $A$  ( $\text{m}^2$ ) and the number  $n$  of landslides. The number  $n$  was calculated for the reach of  $\log_{10} A = 0.5$ .

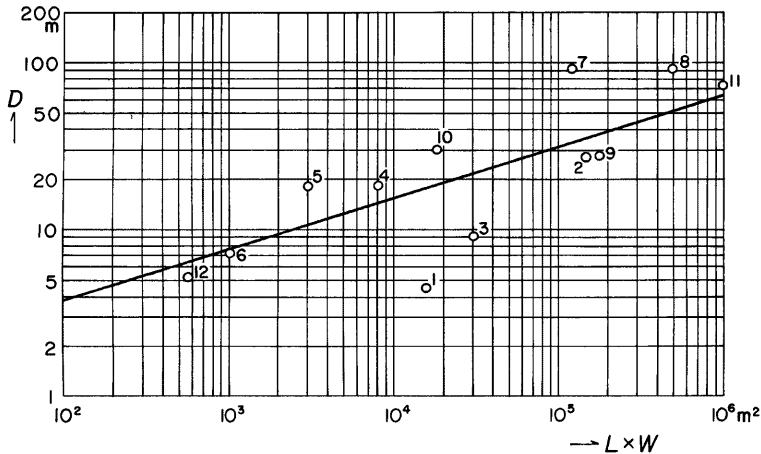
Fig. 5 Relationship of the landslide area in the abscissa to its depth in the ordinate. Area and depth are represented in the unit of  $\text{m}^2$  and m, respectively.

これら12例について崩壊面積 ( $A$ ) と崩壊深 ( $D$ ) の関係をプロットすると Fig. 5 がえられる。点はかなり分散するが、一般傾向として関係

となる。ここで係数  $k$  の値は崩壊地の平面形状、断面形状、さらに崩壊に伴う体積増加率 (いわゆるフケ率) によって変化する。体積増のないとき、崩壊部が長方形かつ板状であれば  $k=1$ 、三角錐状であれば  $k=1/6$  となり、一般には  $k$  はこの両者の中間的な値をとるものと考えられる。ここで定数  $k$  を見積るひとつの方法として高津中山の崩壊 (Fig. 5 の点2) を用いることができる。この場合、崩土が幅80~90間、高さ130~140間、長さ370~380間の堤防を作って十津川を横塞したことが記録されている。崩土は谷壁斜面上に崖錐状に堆積したと考えられるので、堤体を三角錐で近似すれば、堆積土量は  $4.3 \times 10^6 \text{ m}^3$  となる。一方、崩壊地は長さ180間、幅240間、深さ15間と記録されているので、 $k=1.0$  とすれば崩壊土量は  $3.8 \times 10^6 \text{ m}^3$  となり、さきほどの値とよく一致する。 $k=1.0$  という値であるが、この崩壊では板状に近いブロックが滑落していること、体積増加率を1.5ぐらいには見積る必要があること、崩土の見積りが過大だとしてもその堆積形状が必ずしも三角錐でなかった可能性があること、などからさほど不当ではないし、少なめに見積っても  $k=0.5$  は十分可能な値であろう。Fig. 5 の中では最大級の点8と点11について  $k=0.5$  として求めた土量はそれぞれ  $2.26 \times 10^7 \text{ m}^3$ 、 $3.62 \times 10^7 \text{ m}^3$  となる。

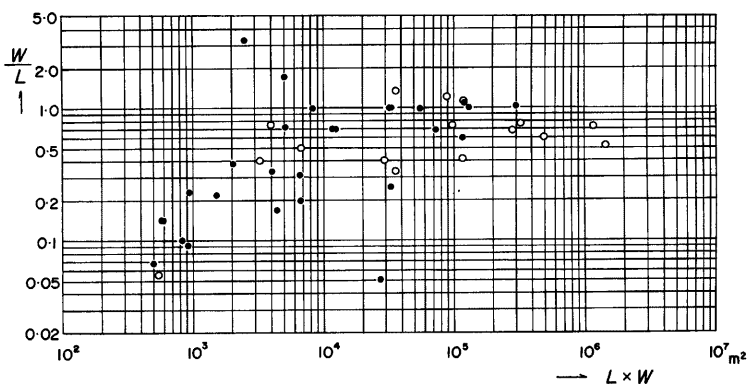
Fig. 6 Relationship between the area and the shape ratio ( $R=W/L$ ) of landslides. The area is plotted on the unit of  $\text{m}^2$  on the horizontal axis, and the shape ratio on the vertical axis. It should be noted that the landslides with the area of  $10^4 \text{ m}^2$  or more show the nearly constant value of 0.7 in the shape ratio.

…「第三ハ真ニ所謂山拔ケニシテ山腹ノ一部ニ横穴ノ如キ凹窪ヲ生ジ」……とある。この記述から、地山岩盤の層すべりにとよめるもの；溪流にそって、あるいは谷頭部が細長く侵蝕落下したもの；パイピング現象によるスランプと思われるもの；の3種が区別可能であったことが推測される。特に、現在もその地形をとどめているような岩盤すべりとそれ以外のものの違いは崩壊地の形状と規模に反映していると考えられる。このような観点から、小規模なものから大規模なものまで広い範囲にわたる崩壊が一樣に含まれている旧中十津川村(28例)と旧十津川花園村(16例)について、崩壊地の面積( $L \times W$ )と縦横比(形状比)、 $R = W/L$ 、の関係をプロットしたのがFig. 6である。
