地盤工事における観測施工シンポジウム 2011/02/11

## 最近の法地盤工学の会議から

## シンガポール地下鉄掘削擁壁崩壊事故 2004年4月20日

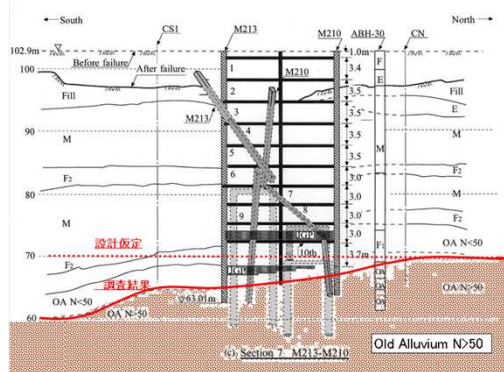
### 崩壊後調査による地盤構造

### 石原見解 - 地盤調査不足

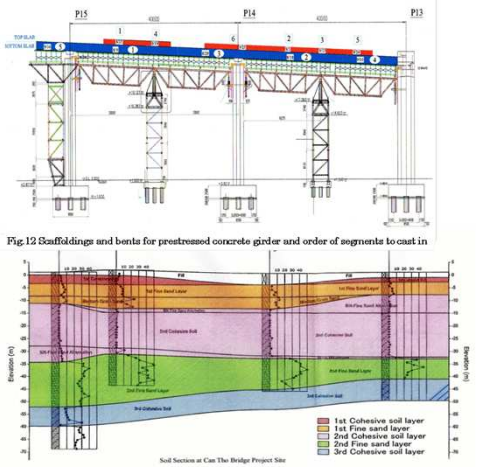
PC桁設置のための仮設支保台座と基礎地盤  
杭長76m  
36m

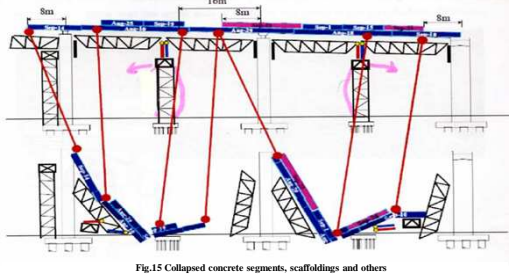
Fig.15 Collapsed concrete segments, scaffolding and others

2008/7/4  
外務省は7月4日、ベトナム政府が発表したカントー橋の橋桁崩落事故の最終報告を公表した。最終報告は、コンクリート桁を建設するために設けていた仮設の支保工が、上流側の基礎部分で不等沈下したことが原因だったとしている。

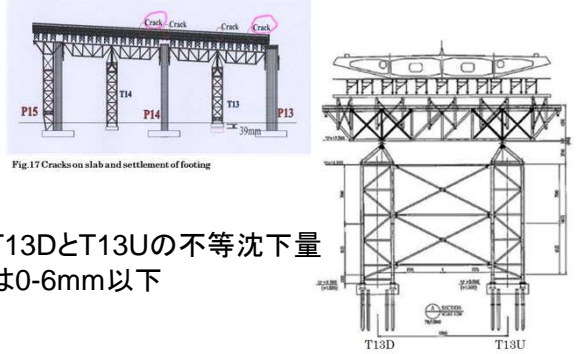
Fig.17 Cracks on slab and settlement of footing

### 断面内の支保工基礎

T13DとT13Uの不等沈下量は0-6mm以下
