## 地質と地盤に関する 2, 3 のチェックポイント

京都大学名誉教授 志岐 常正

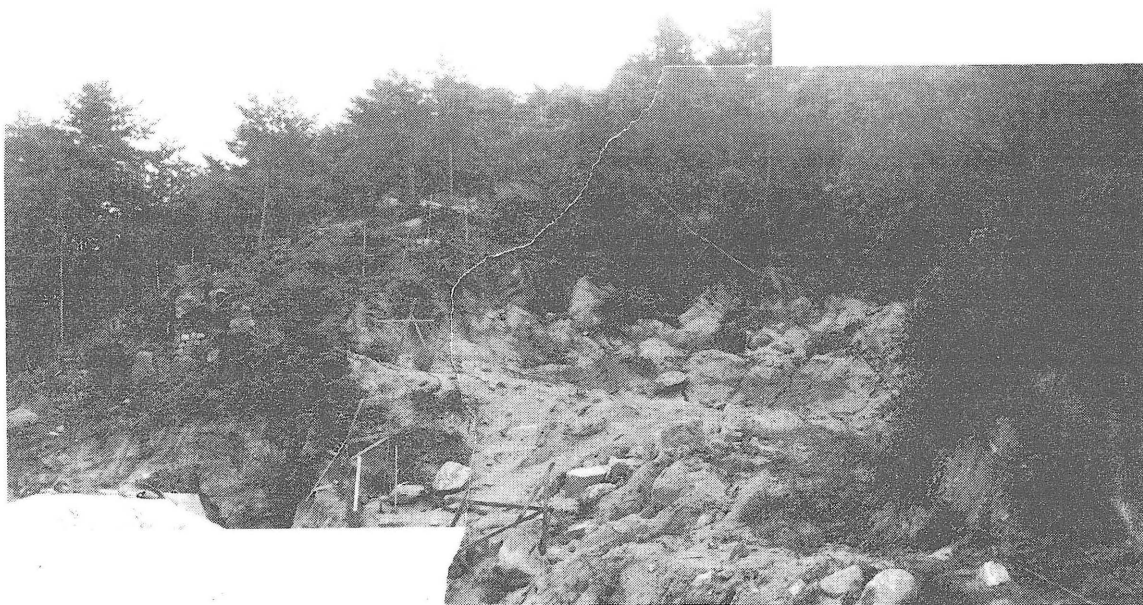
写真 1 大阪城築城時の石切場跡地の崩壊。1976 年災。小豆島福田。

小豆島の 1976 年の後、池田 碩氏ほかの方々と数回の災害調査を行った。その時、ある土石流について、新鮮な角い岩屑ばかり出てきていることから、現在の石切場が崩れて流れ下ってきたものと推測された。その隣の土石流は、そのもとになった崩壊地（写真 1）の風化礫の散在状況、マサや粘土層の分布、その他から、数百年前の石切場からのものと考えられた。実際、そこから古い石切の鑿が出ているという証言も地域住民から得られ、この現場が大阪城築城時の石切場跡地であることが確認された。しかし、この地を調査した多くの研究者の中で、このようなことに気付いた人は他にいなかったようである。

ここで考えていただきたいことは、この古い石切場でそうと気付かずに物理探査を行ったとして、果たして何が分かるかということである。物理探査が無意味だということではない。だがその前提として、地盤とその構造特性が把握されていないと、いかに精密に物理探査やボーリングをおこなってもその結果が正しく解釈出来ず、ただの遊びになりかねない。その地盤の地質と構造は地

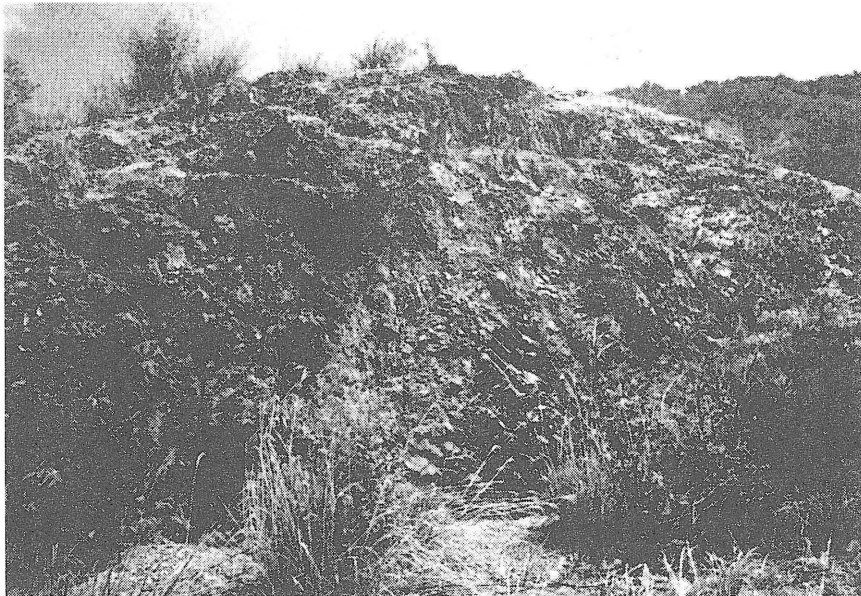
写真 2 チャート岩盤の深層風化。岐阜県御望山西端採土石場。

岐阜市郊外に、御望山という、チャートを主体とする、高さ 200m ほどのやや細長い山がある。チャートの山ならガチガチのはずであるとして、ここにトンネルを通す計画がなされたが、実際には案に相違して異常に亀裂が多く、風化も進んでいて何 10m もの深さまでガサガサであった（写真 2）。

風化していると言っても、チャートのことだから、1~2 cm 角の岩石は硬いのである。しかし、岩盤としては堅硬ではない。何故このようになったのかということは、土木工事だけにしか関心がない人にとってはどうでもよいことかも知れない。しかし、上にも述べたように、歴史的理、形成プロセスが判らなくては山体の実態をつかんだことにはならない。

そこで現地で調査をしてみると、細長い山塊の南北両側の麓や山腹に、山の延びに並行的な断層（おそらく活断層）や胴切りの断層が密に発達しているらしい。山がガサガサになる素因としての亀裂は、広域テクトニクスの一部としての断層活動が関係して発達したものと思われる。一方、山腹の谷をつめた山稜のすぐ下で赤色風化土が見いだされた。これは東海地方の花崗岩を基盤とする高位段丘に普通にみられる風化堆積層である。つまり、御望山は、準平原面が形成され、温暖期赤色風化が行われて以後に断層活動を伴って隆起した。その際、岩盤に亀裂が発達し、その後の風化は亀裂に沿って、ますます深部に及んだ。しかし、他の山ほど高くは隆起しなかったために、深層風化帯が浸食されずに残っているのである。

赤色風化土を頭部に残す深層風化帯は、花崗岩山地では普通に見られるが、御望山の例は、地殻応力による破碎を受け、かつ風化帯が侵食されずに残っている条件があれば、チャートの山でもガサガサでありうることを示している。判ってみれば、さして不思議なことではない。ちなみに、この山の山稜は定高性は保存しているがかなり狭く、隆起準平原面は、面の形ではほとんどなくなっている。
