# ALOS-2/PALSAR-2データのInSAR解析による 地すべり変動の検出

Detection of Landslide Displacement from  
SAR Interferometry of ALOS-2/PALSAR-2 data

鬼頭 雄也 (金沢大学)

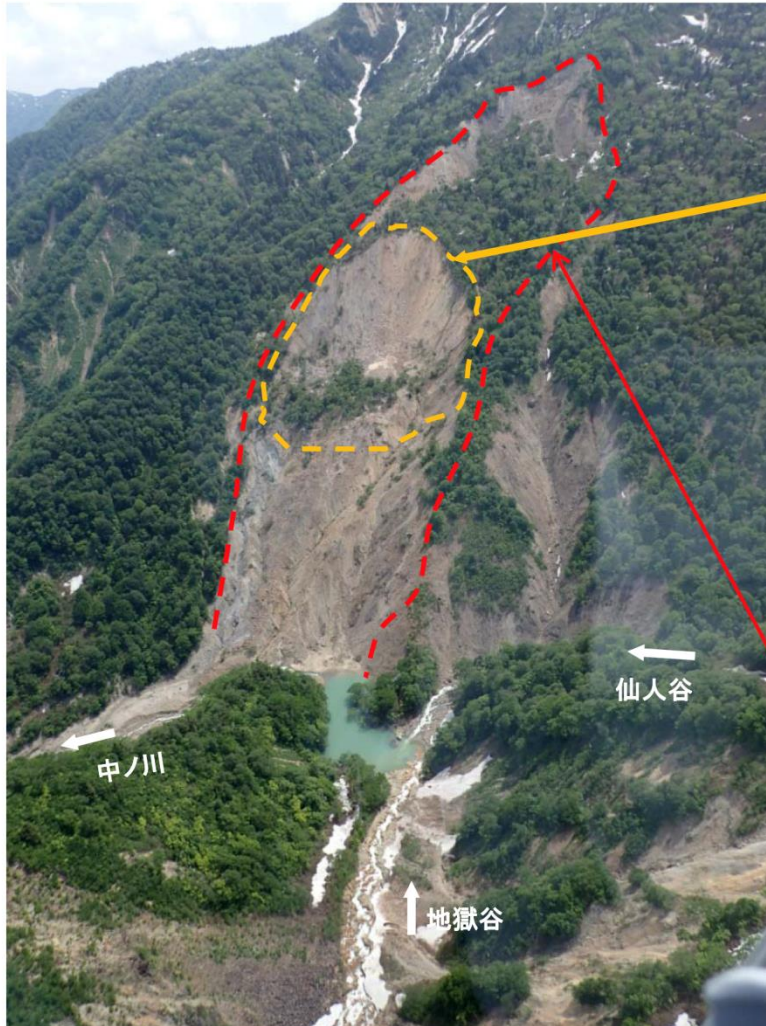
写真⑤

崩壊地正面の状況

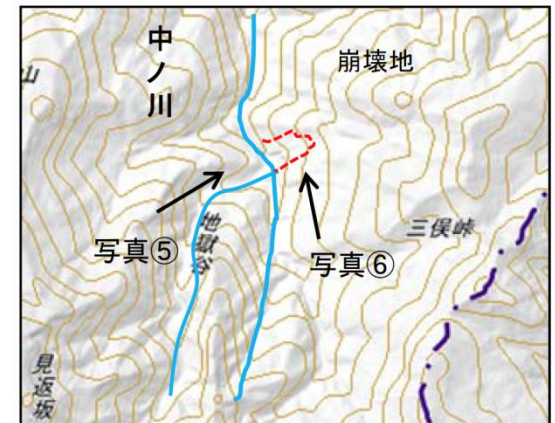
崩壊地側面の状況

地すべりブロックの一部が崩壊して発生したと考えられる現在の崩壊地

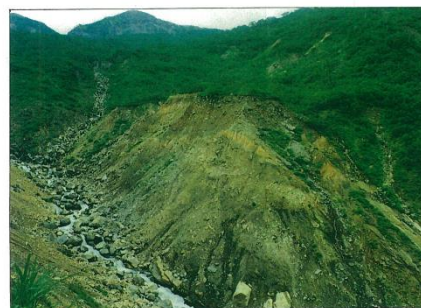
ホー14崩壊地の施工前の状況 湯の谷本流の浸食を受け崩壊土砂の発生源となっていた

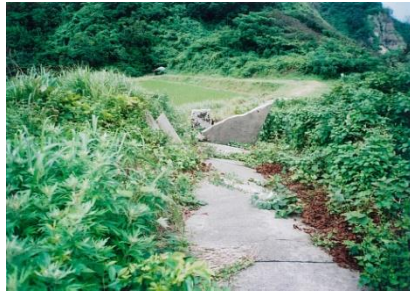
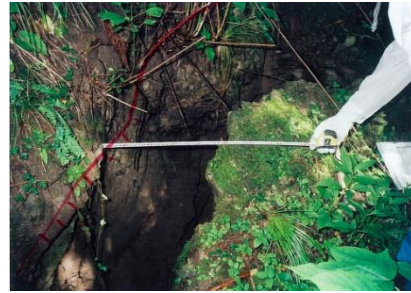
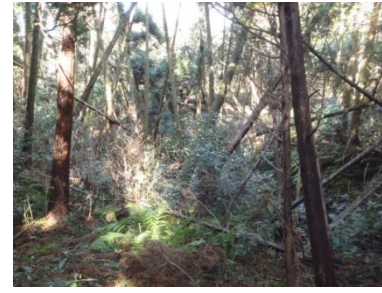
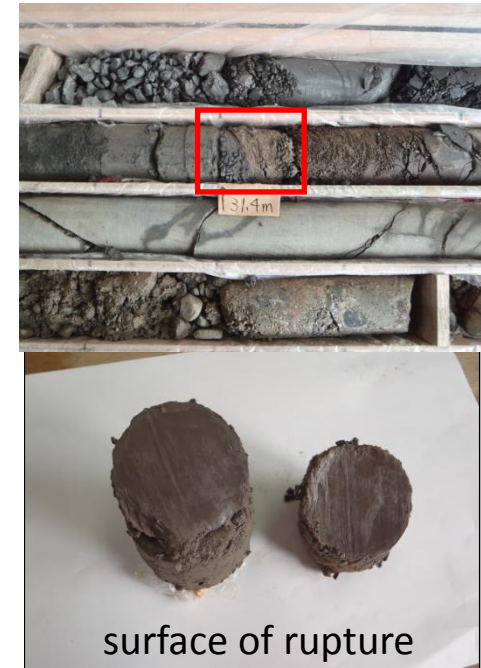
# Summary of Landslide

- ・移動土塊の層厚20～30m。砂岩・泥岩・礫岩互層が約 10度傾斜した流れ盤。
- ・泥岩は砂岩や礫岩と比べて軟質。確認されたすべり面は全て泥岩層，約10度傾斜した割れ目の面には条線，鏡肌。
- ・地すべりの履歴:「明和の時代(西暦1764～1772年)に地盤が陥没し，約50戸の村落が現在の集落に移った。」(門前町史)

地すべり防止事業報告書(石川県,2015)より

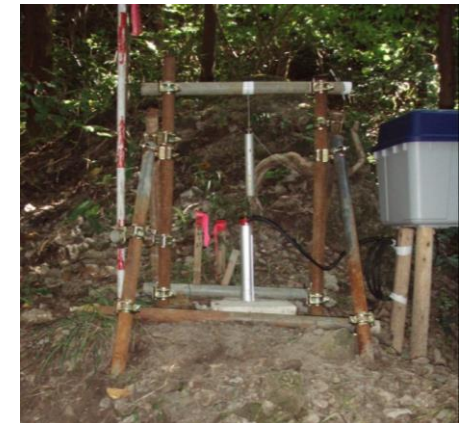
# Borehole extensometer

Fig. Displacement detected by borehole extensometer. 地すべり防止事業報告書(石川県,2015)より
