平成23年度日本建築学会近畿支部研究発表会

梁の塑性変形能力に及ぼす溶接欠陥の影響

ーその1 開先形状および欠陥位置を因子とした載荷実験ー

Effects of Weld Defect of Beam-to-Column Weld Connections on Plastic Deformation Capacity Part 1 Tests on Effects of Groove Type and Position of Weld Defect UETA R., TANAKA T., SUITA K., TSUKADA T., YAMANE M. and NAKAZAWA Y.

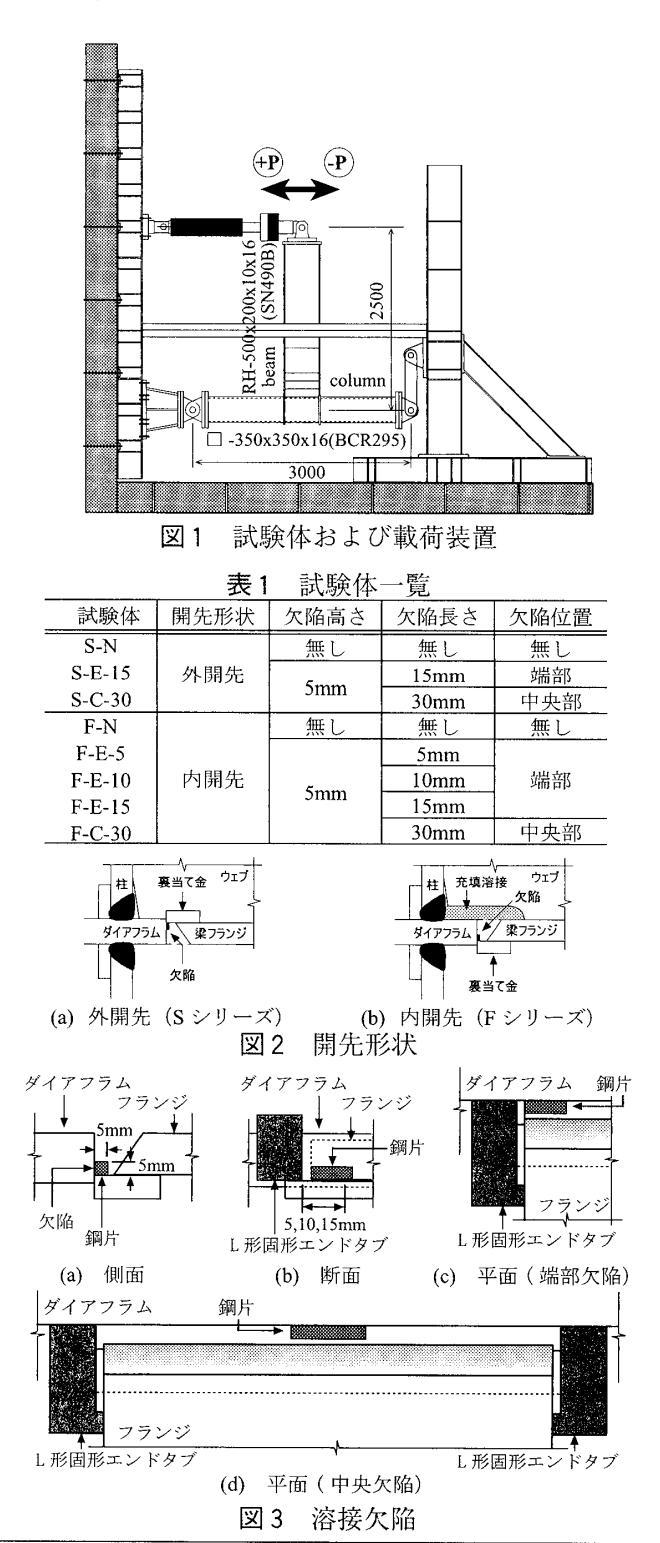
試験体形状および寸法を図1に示す。試験体は通 しダイアフラム形式の角形鋼管柱にH形断面梁が溶 接接合されたT字形試験体である。柱は冷間ロール 成形角形鋼管(□-350x350x16(BCR295)),梁はH 形鋼(RH-500x200x10x16(SN490B)),通しダイアフ ラムはPL-19(SN490B)である。本実験では,梁端 フランジ溶接部で破壊を生じさせることを目的とし ているため,梁端部に補剛スチフナを配して,梁フ ランジおよび梁ウェブの局部座屈を防いでいる。

試験体一覧を表1に示す。実験因子は、開先形状、 欠陥長さおよび欠陥位置である。開先形状は図2に 示す外開先および内開先であり、図3に示すように 溶接初層の端部または中央部にダイアフラムに接し て鋼片(5mmx5mm)を設置した上で溶接することに より、人工的な溶け込み不良を設けた。外開先につ いては、無欠陥、端部欠陥(欠陥長さ:15mm)およ び中央部欠陥(欠陥長さ:30mm)の3体の試験体を 製作した。内開先については、無欠陥,端部欠陥(欠 陥長さ:5,10,15mm)および中央部欠陥(欠陥長 さ:30mm)の5体を製作した。開先形状は上下のフ

ランジで同一とし、端部欠陥は各フランジ両端部の 計4ヶ所,中央部欠陥は各フランジ中央部の計2ヶ所 に挿入した。

梁フランジとダイアフラムの完全溶込み溶接は, 半自動CO,ガスシールドアーク溶接(YGW11, 1.2) により行い, 溶接始終端部の処理にはL 形固形エン ドタブを用い、溶接ディテールはノンスカラップ工 法とした。積層方法は、図4(a)に示すように4層 5パスである。外開先に対しては図4(b)に示すよう に最終層の2パスを梁フランジ端部から中央に向け て行い、クレーターが中央部にくるようにした。内 開先に対しては、図4(c)に示すようにいずれのパ スでも梁フランジ端部から中央に向けて行い、中央 で溶接線を継いでいる。溶接は、電圧を約33V、電流 を270A~330Aの条件で行った。入熱量の最大値は, 20~26kJ/cmの範囲であった。パス間温度は、溶接 金属の強度が母材強度に比べて同程度となることを

載荷は、図1に示すように柱の一端をピン治具に、 他端をローラ治具に接合し、 梁先端に取り付けた油 圧ジャッキにより行う。載荷は正負交番漸増繰返し 載荷とし,変位振幅は梁の全塑性モーメントMpに対 する弾性相対回転角 θp を基準に± 2θp および± 4θp の各変位振幅で各2回ずつ行い,その後,±60pの変 位振幅で破壊が生じるまで繰返す。

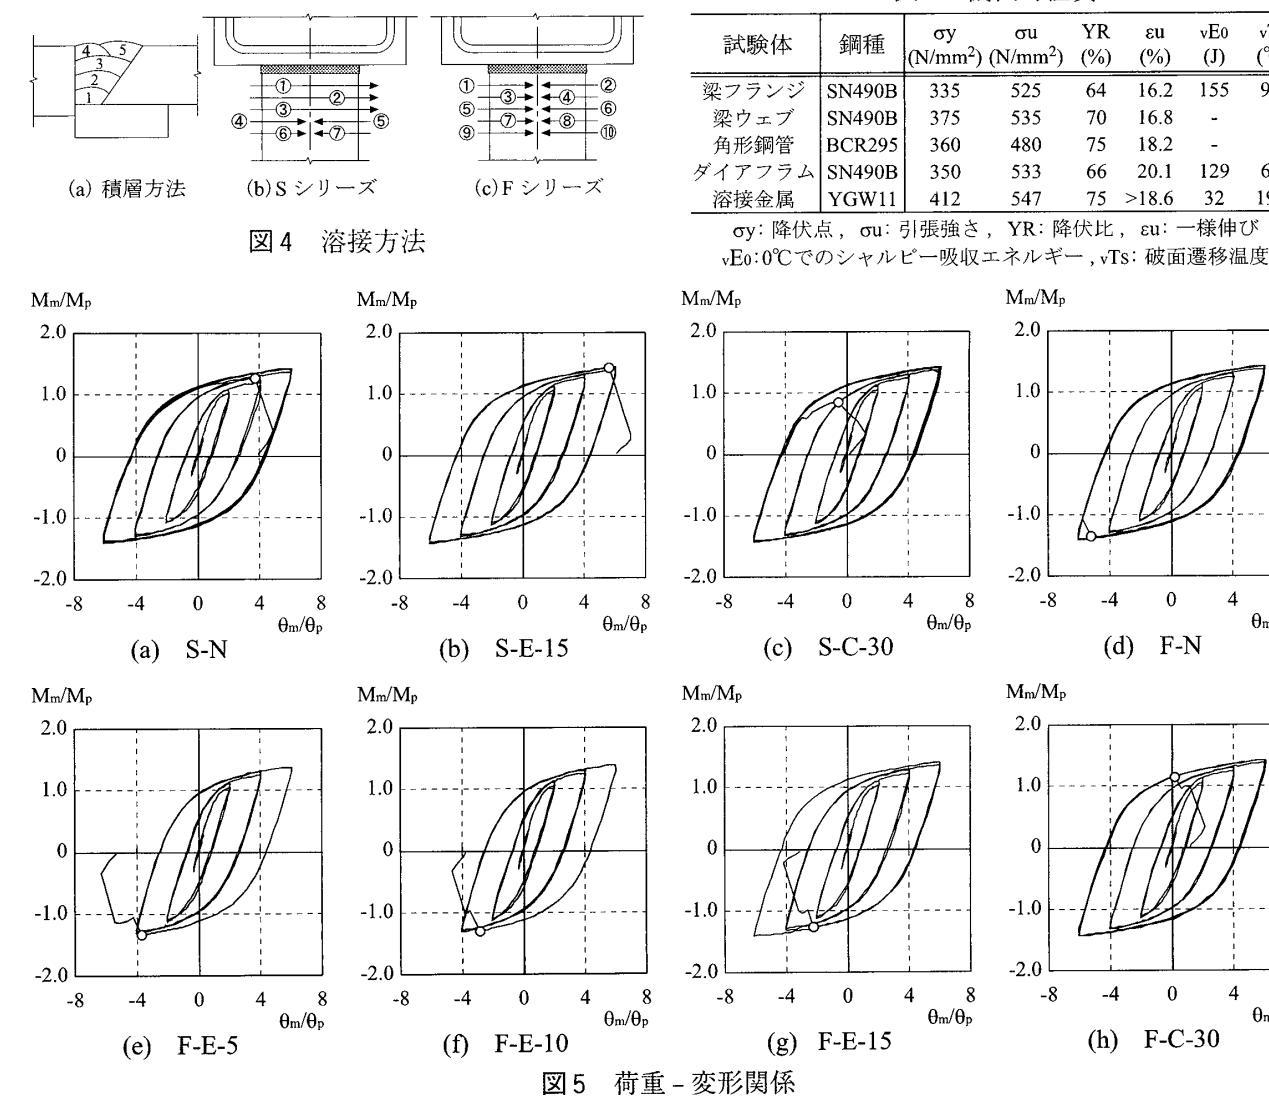
図5にMpおよびθpで無次元化した梁端モーメン トMmと回転角 θmの関係を示す。表3に実験結果一 覧を示す。同表中の備考に示すように,Σθpl は梁の

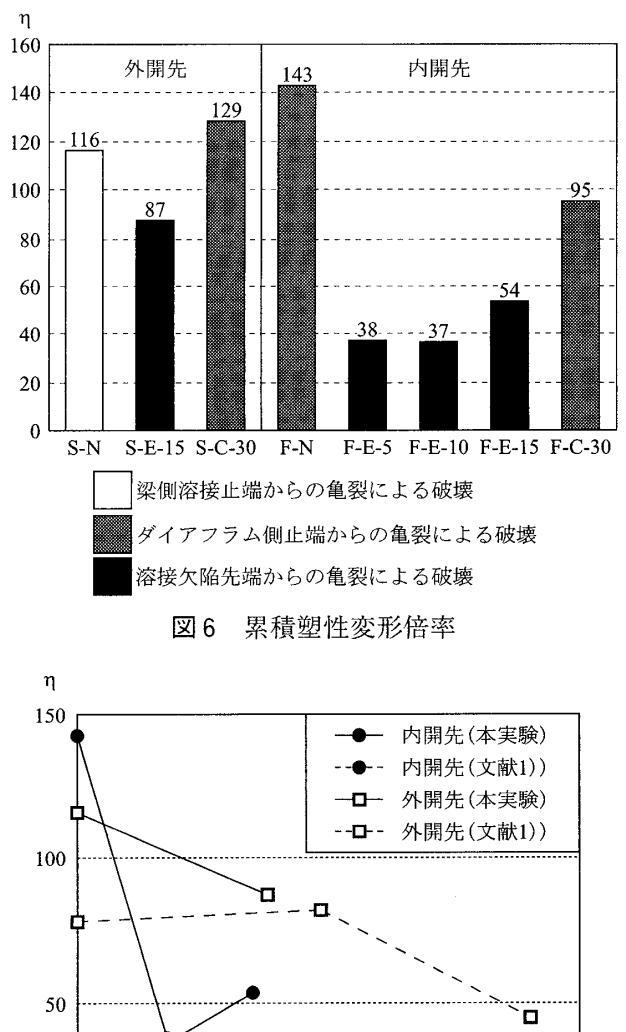
各試験体の累積塑性変形倍率ηを図6に示す。

外開先としたSシリーズでは,端部欠陥長さを 15mmとしたS-E-15のηは,欠陥無しのS-Nのηの 75%であり,欠陥は変形能力を若干低下させている。

内開先としたFシリーズでは,Sシリーズに比べ て,欠陥先端の亀裂発生時期およびその後の亀裂の 進展が早く,塑性変形能力は小さい。これらの試験 体(F-E-5, F-E-10, F-E-15)のηは,F-Nのηの26% ~38%であり,欠陥長さによらず,塑性変形能力が 大きく低下している。

外開先で中央に 30mm の欠陥を挿入した試験体 S-C-30 のηは, S-Nのηを若干上回り, 欠陥の影響は 見られなかった。内開先で中央に 30mm の欠陥を挿 入した試験体 F-C-30 のηは, F-Nのηの66% であり, 欠陥は塑性変形能力を若干低下させている。

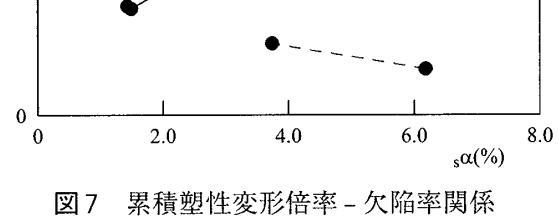
無欠陥試験体および端部欠陥試験体について,縦 軸にηをとり横軸に欠陥断面率sαをとって図7に示 す。欠陥断面率は,破壊の起点となった側の欠陥断 面積(欠陥の実測高さ×長さ)をフランジ断面積で 除した値である。同図には,文献1)の結果も併せて 示す。外開先試験体では,欠陥断面率が4%程度まで は,欠陥が梁の塑性変形能力に与える影響は小さい。 一方,内開先試験体では,欠陥断面率が1.5%程度で も梁の塑性変形能力が大きく低下している。
