ガスバラスト弁に注意！

Beware of Gas Ballast Valves!

This brief note aims at reminding you the danger of gas ballast valves on oil rotary vacuum pumps if they are used to pump helium. If your pumps are equipped with the gas ballast valves, you should frequently confirm that they are tightly closed to prevent mixing air to the recovered helium gas. You had better plug such valves, if possible. Monitoring the purity of the recovered helium gas at laboratory will help you to detect the trouble efficiently.

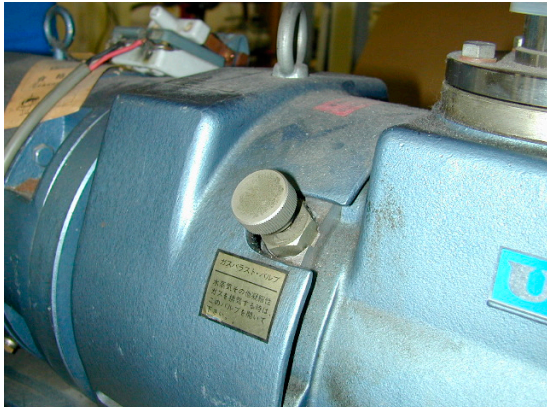
(a) 中央の銀色のノブ

図1 油回転真空ポンプのガスバラスト弁と事故防止対策法の例。それぞれ、(a) アルバック、(b) 大亜真空、(c)及び(d) エドワーズ、(e)及び(f) アルカテルの製品。

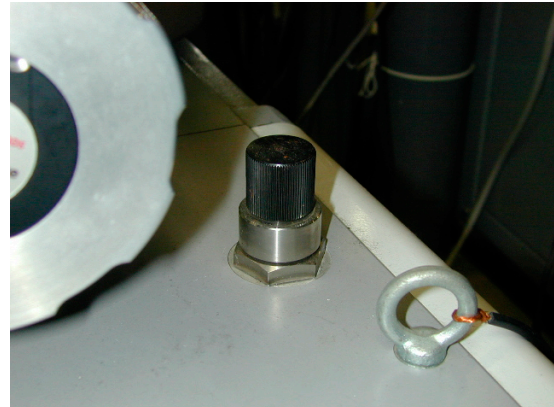
(b) 中央の黒色のノブ

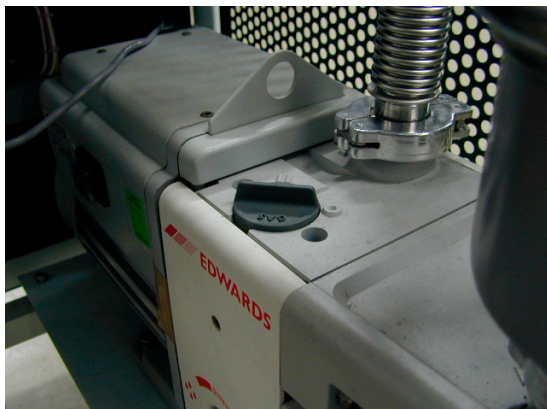
(c) 中央の灰色のツマミ

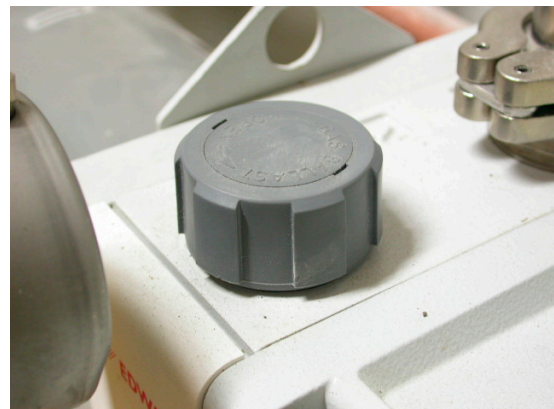
(d) 中央の灰色のノブ

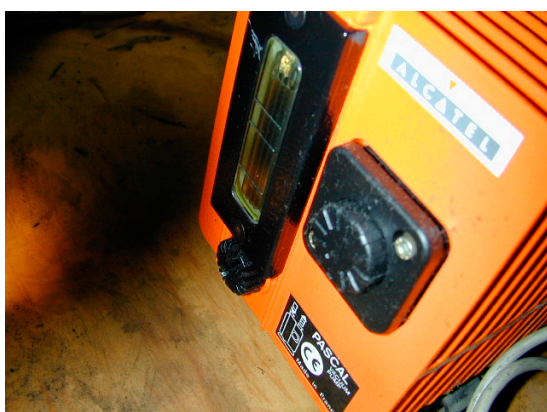
(e) 側面手前黒四角の中の黒丸ノブ

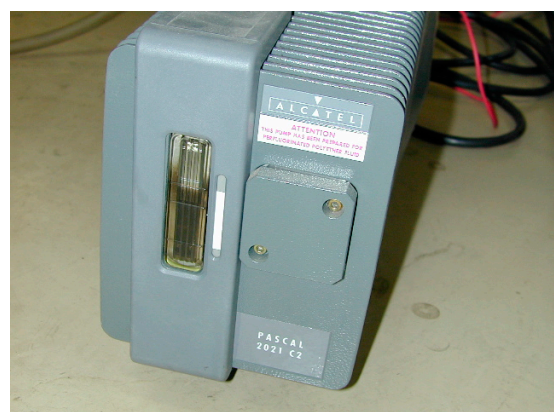
(f) ガスバラスト弁を閉止した例

- 1) 油回転真空ポンプを購入する際、ガスバラスト弁無し状態で納入できないか、また、使用中のものでも弁を外して蓋をする改造ができないか、メーカーとも相談してトラブル源を排除する（例えば図1(f)）。
- 2) ガスバラスト弁が緩んでいないか、定期的に指で触れるなどして確認を怠らない。
- 3) 研究室から回収配管へ出て行くヘリウムガスの純度を常にモニターし、仮にガスバラスト弁が原因で空気混入が始まっても、すぐ判るようにしておく。
