8. 台風の被災と復旧について

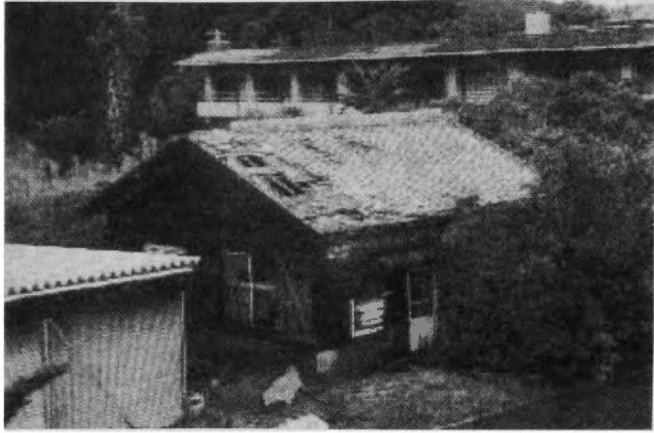
- 1) ウィンチ室（木造） 全壊
- 2) 工作室（木造） 半壊
- 3) 特別研究室（木造） 半壊
- 4) 研究棟(RC) 2階の11室中7室の窓ガラス13枚破損；それに伴って、室内の物品の散逸、海水の浸水、砂粒の堆積などの事態となり、研究機器多数が破損；屋上施設破損
- 5) 水族館(RC) 鉄製扉破損；窓ガラスおよび温室ガラス破損；屋上の防水シートがはがれ、それに伴って、浸水
- 6) 宿泊棟(RC) ガラス破損；それに伴って浸水；屋根破損；ソーラー温水システムなどの屋上施設破損
- 7) 官舎(木造) 屋根破損；ガラス破損
- 8) 車庫（プレハブ） シャッター破損
- 9) トラック 前面ガラス破損；電機系統浸水で異常
- 10) 構内の植木多数の倒木や枝折れ

台風7号により半壊した工作室。

幸い、上記の被害の大部分は理学部および本部事務局の尽力のおかげで、災害復旧費に基づく復旧が認められ、年度末までに建物はほとんど原状に復帰した他、設備関係もおおむね整い再び研究に邁進できる環境が戻っている。特に、京都大学理学研究科動物学教室・数学教室・図書室、京都大学生態学研究センター、東京大学海洋研究所海洋生物生態部門、東京大学大学院理学系研究科地質学教室を始めとする多数の研究室から、多数の研究機材の援助を賜わり、これなくしては、現在までの復旧はあり得なかった。紙面を借りて、援助いただいた各機関・個人の方々に厚く御礼申し上げます。

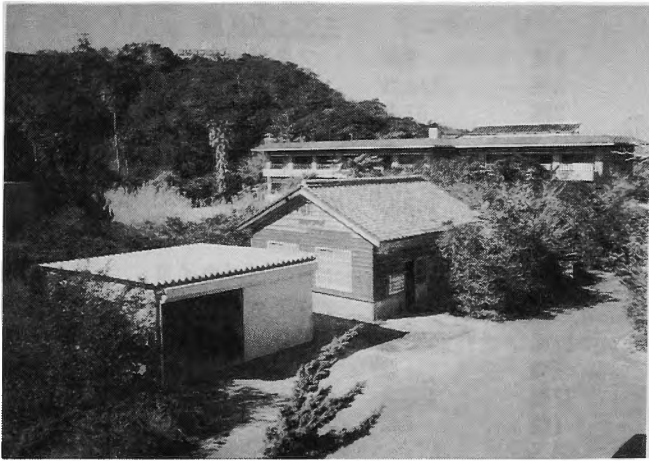
復旧した工作室。
