■世界の災害を減らすためにまず現実を知ろう

■世界のノンエンジニアド住宅

■風洞実験^[1]

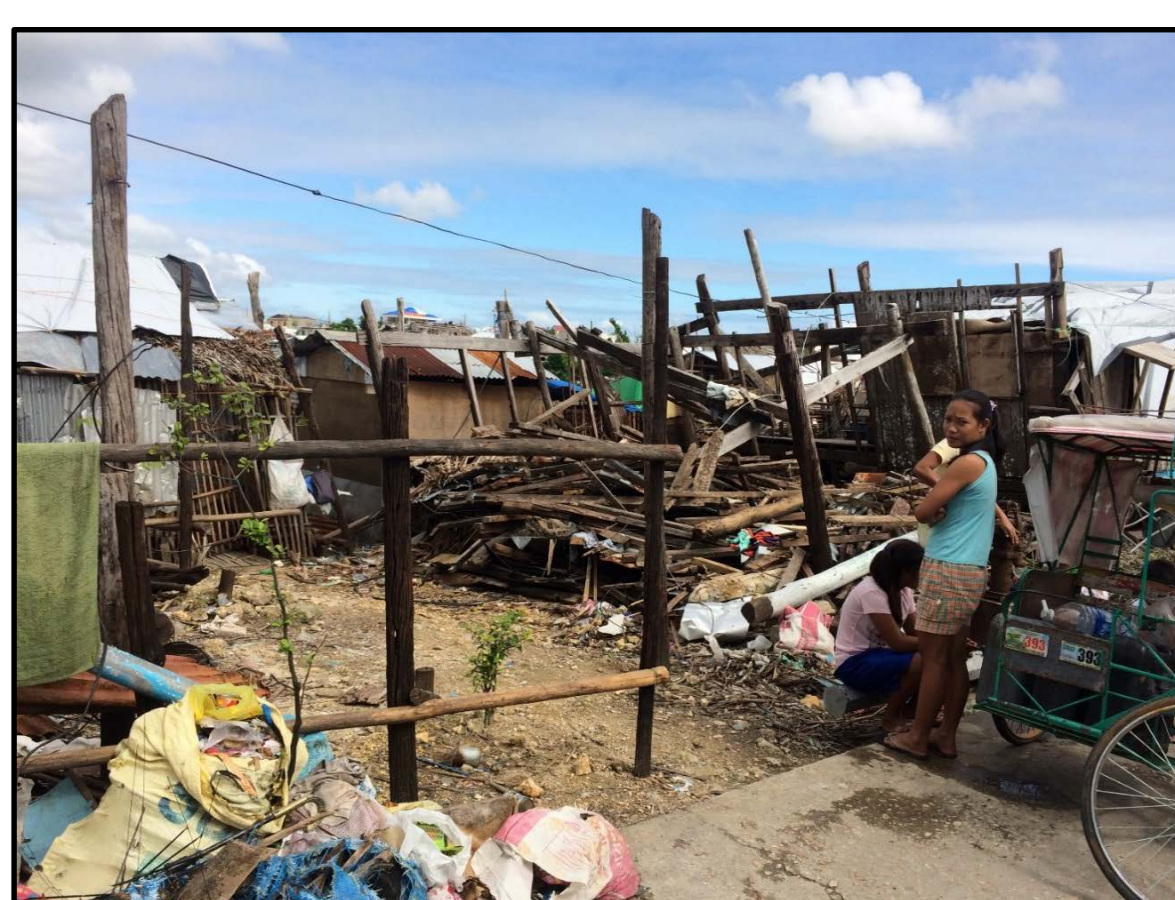
(左) 全壊した住宅跡
フィリピン・サマル島
ギワン

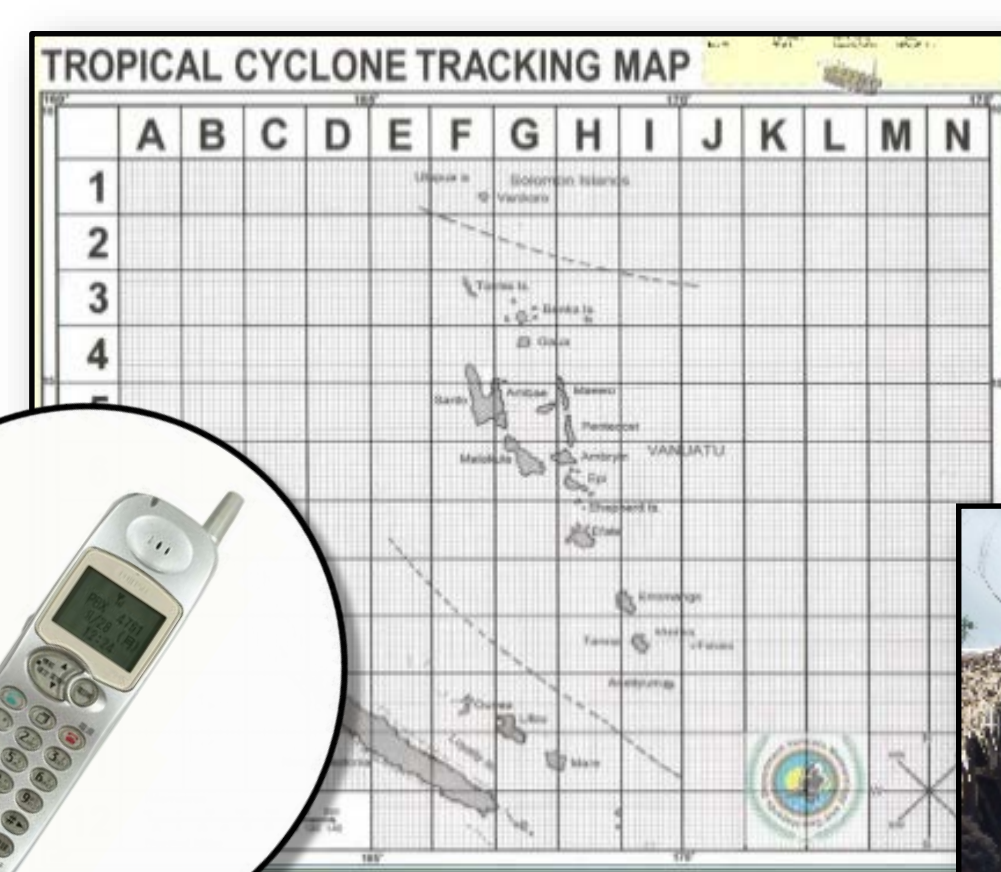
【避難】 テレビやインターネットがない中で、サイクロントラッキングマップと呼ばれる地図に、ラジオや携帯ショートメッセージを通して定期的に配信されるサイクロンの位置情報をプロットしていくことで、サイクロンの動きを知ることができる
→リアリティを持ってサイクロンシェルターへ避難。

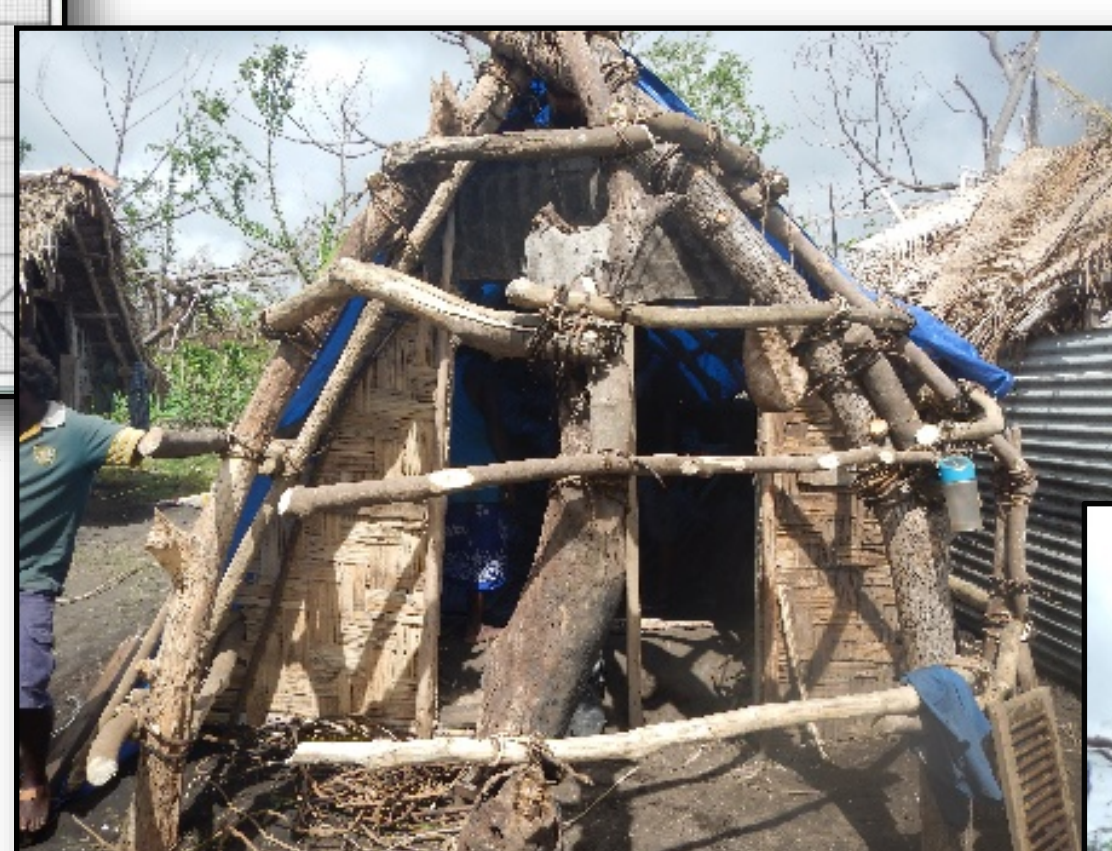
【伝統的サイクロンシェルター】 屋根と壁が一体的に上部構造を構成することで、軒下に風が流入することおよび建物の転倒を防ぐ形態
→耐風工学的に合理的。(対して、住宅は一般的に脆弱)

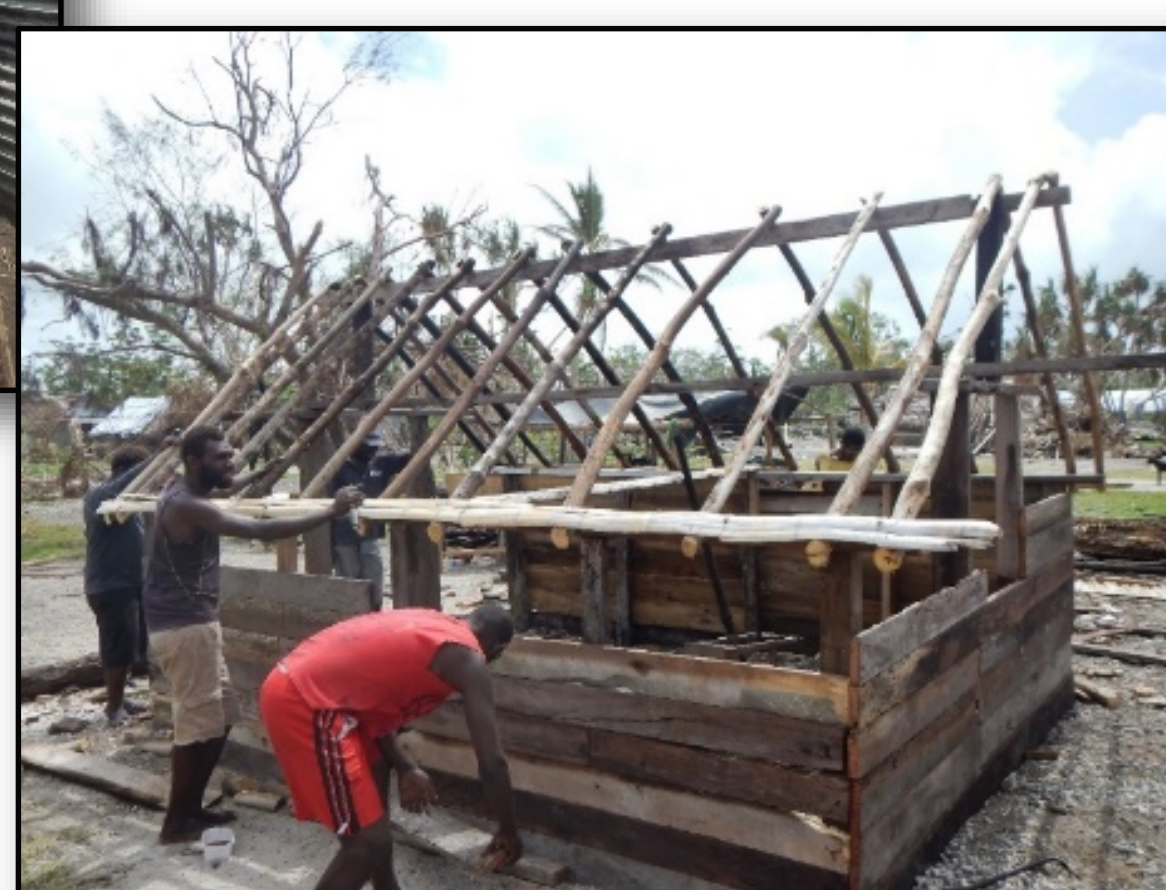
【再建】 現地で入手可能な建材を利用しているので早急に修復が可能な住宅。
→高いレジリエンス。

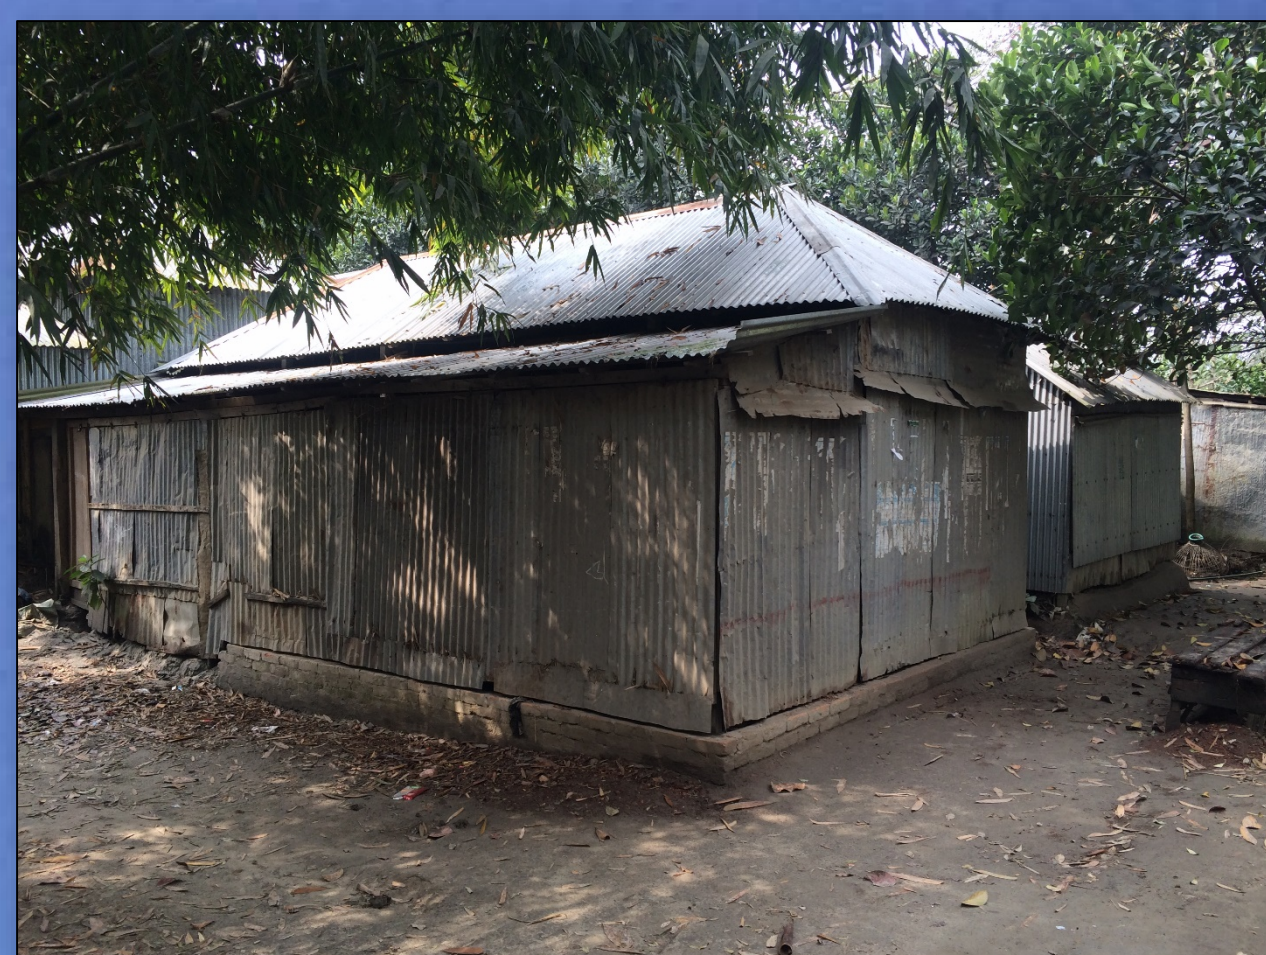
バングラデシュ
(屋根・壁：トタン板)

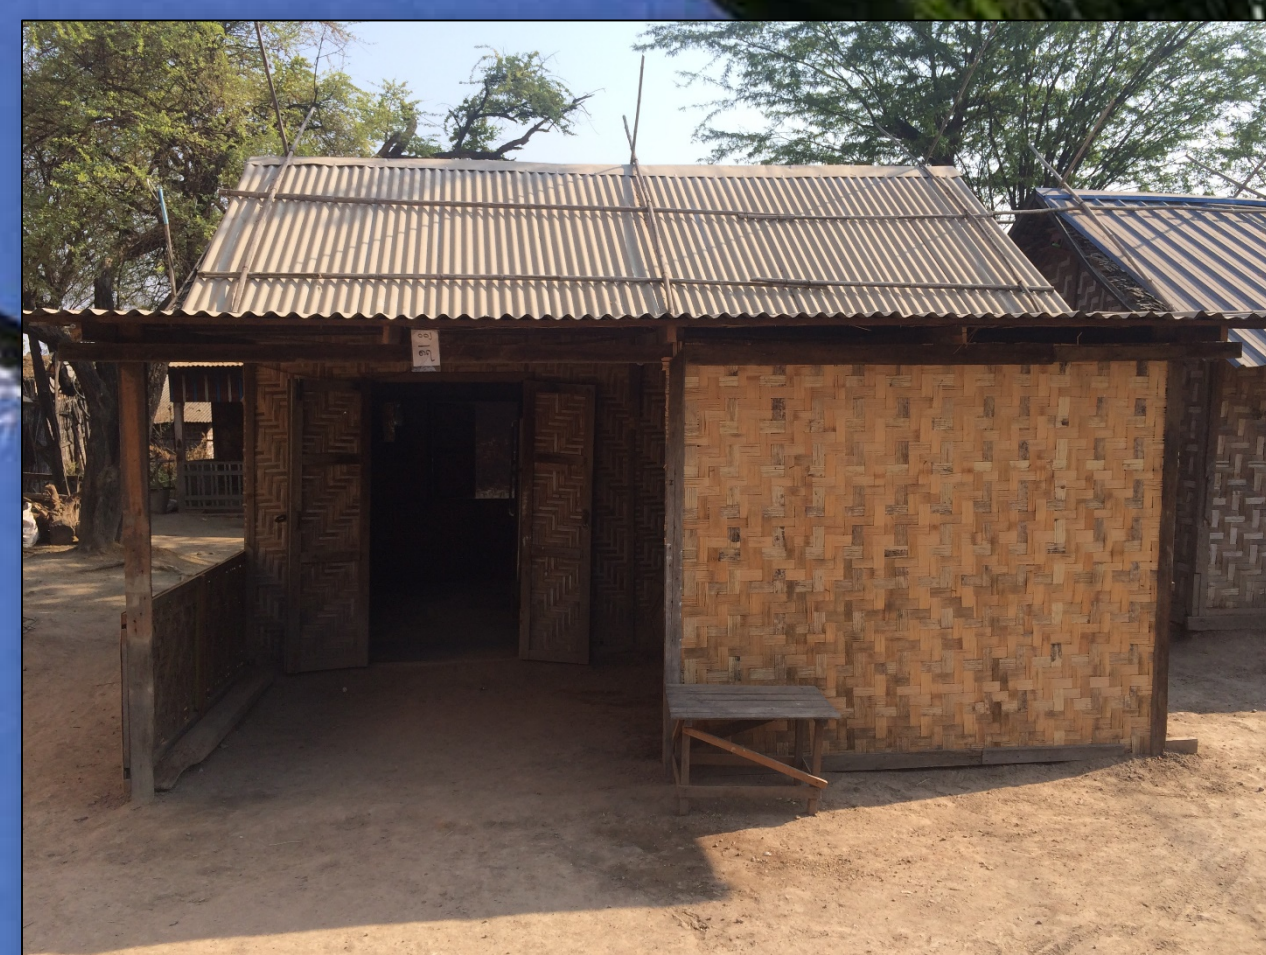
ミャンマー
(屋根：トタン板、壁：竹)

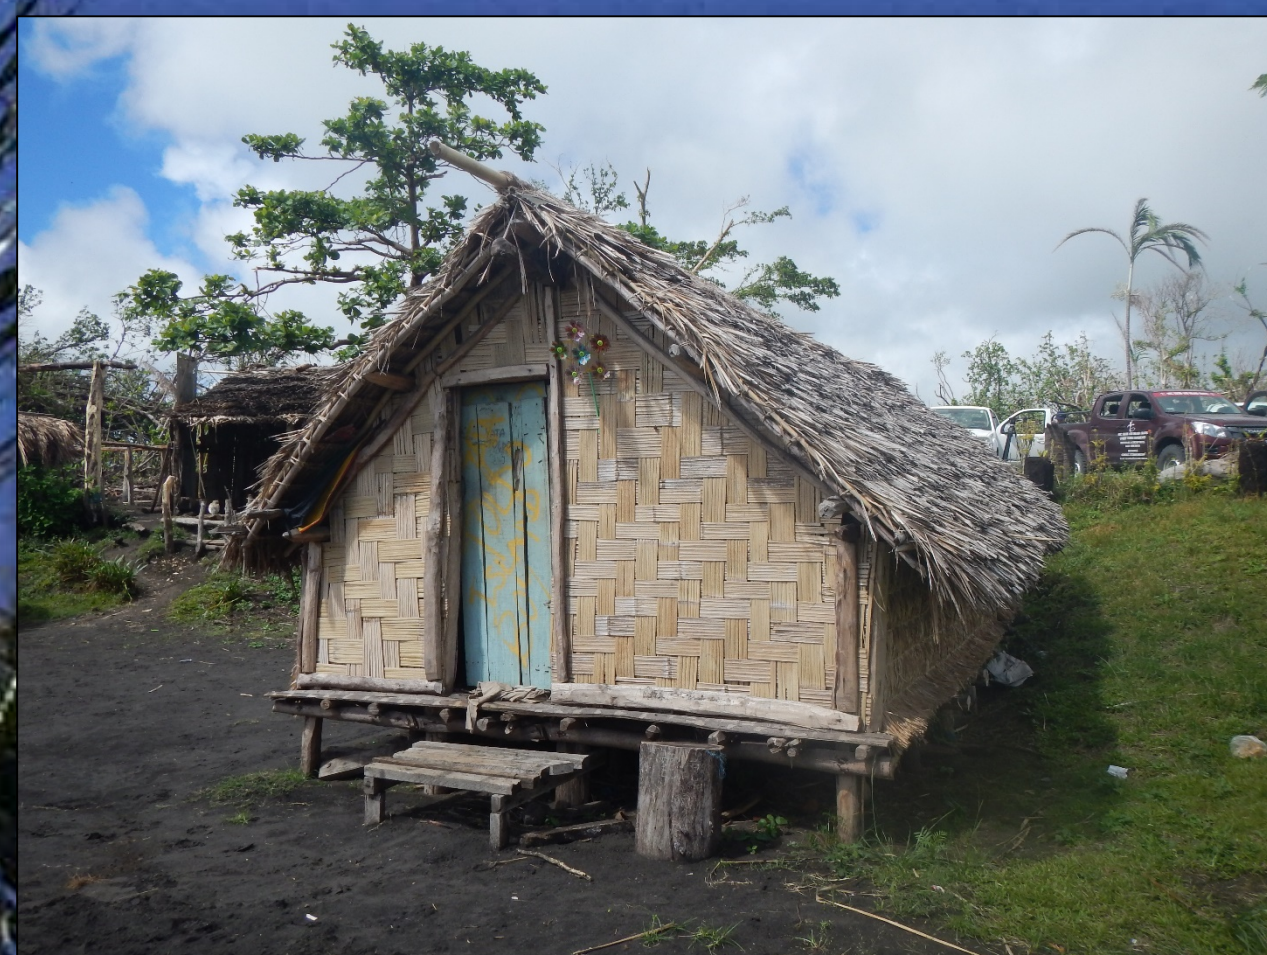
バヌアツ
(屋根：ヤシの葉等、壁：竹等)

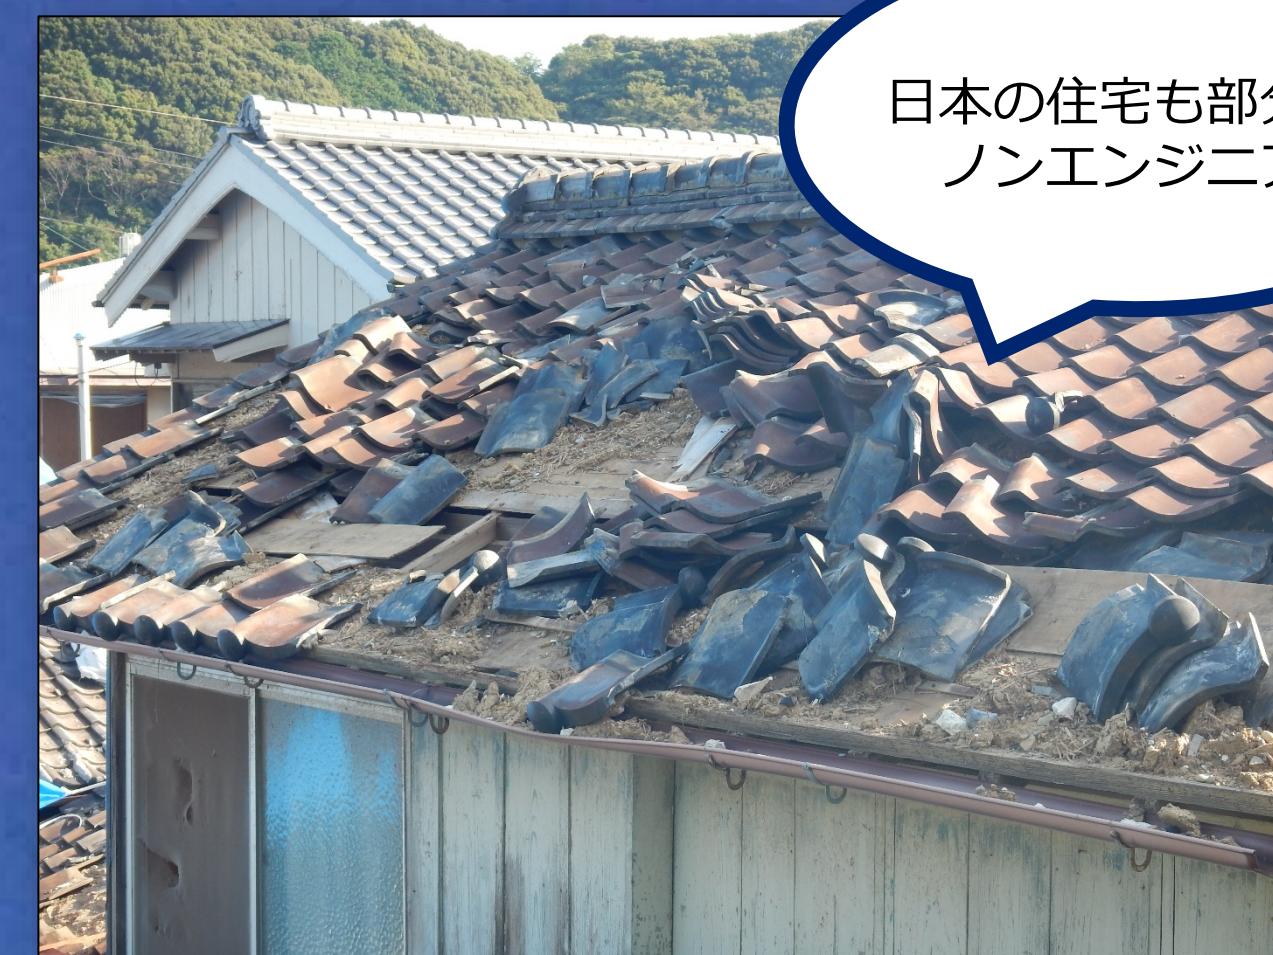
日本
(屋根：瓦)

日本の住宅も部分的に
ノンエンジニアド
