# 木津川における竹蛇籠水制の生息場形成効果

## Installation of Bamboo Gabions as a Groin to Create Fish and Invertebrate Habitats in the Kizu River, Japan

狩野幹太・竹門康弘・小林草平・角哲也

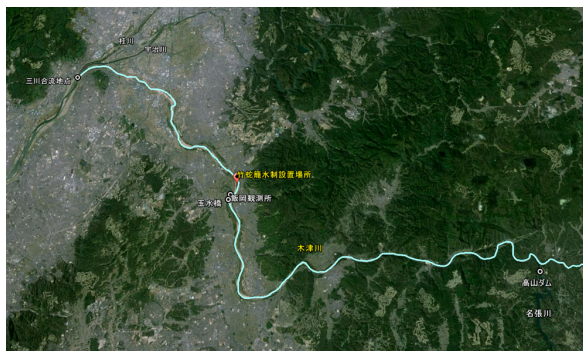
Fig. 1 Location of installation of groins

やましろ里山の会、京の川の恵みを活かす会ならびに国土交通省淀川河川事務所は木津川の京都府井出町玉水橋下流（三川合流場所から上流に向かって15.5km地点、勾配：1/600、平水時の川幅：約50m、流量：25m<sup>3</sup>/s）を竹蛇籠水制の設置場所に選定した（Fig. 1）。この地点に関しては以下の3つを特徴がある。

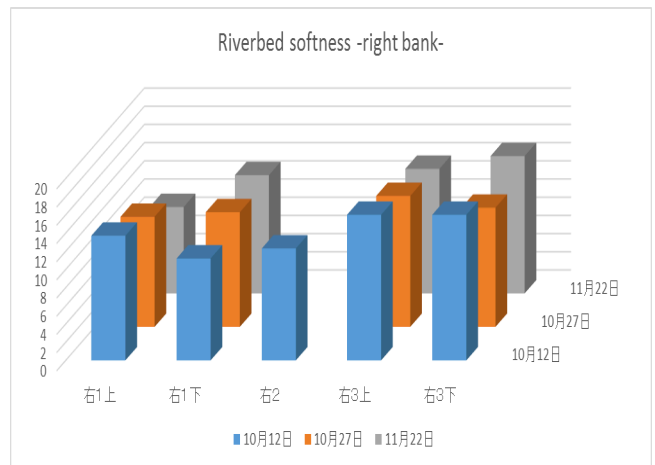
Fig. 4 Comparison of the riverbed softness of each point -right bank-

右岸側では、岸側より滞筋側の方の河床が柔らかい傾向がみられた。左岸側では、特に岸側、滞筋側どちらも同じ程度の河床軟度であった。また、計測値の平均値を各水制の上流側、下流側でまとめたものを[Fig 4], [Fig 5]に示す。右岸に比べて左岸の方の河床軟度が全体的に大きかった。まず、右岸について、第1水制では、上流側で設置後徐々に河床が硬くなり、下流側では反対に柔らかくなっていた。第3水制では設置前後で大きな変化は見られなかった。続いて左岸について、第1水制の下流側を除く全ての計測域で水制設置前に比べて設置後の河床が柔らかくなり、特に上流側ではその傾向が強かった。

竹蛇籠設置後に右岸第1水制上流側で徐々に河床軟度が小さくなっている原因として、水深が浅いために流れが先端に集中した結果、粒径の細かい砂が流され粗い河床材料が残ったことが挙げられる。右岸第1水制下流部において河床軟度が徐々に大きくなっている原因としては、前節で述べた背部の反転流によって細かい河床材料が堆積し、河床が柔らかくなったことが挙げられる。

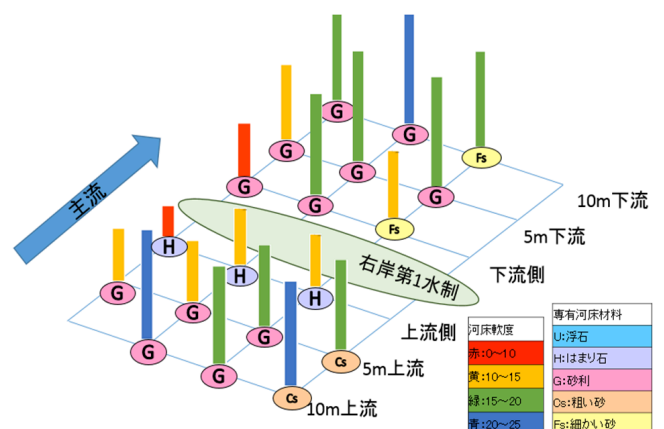
Fig. 6 Riverbed softness and bed material of the right bank near the first groin on November 22

次に、11月22日に調査した右岸第1水制周辺の河床軟度と専有している河床材料を[Fig 6]に示す。水制直近の河床軟度が小さく、水制から遠ざかるにつれて上流側にも下流側にも河床軟度は大きくなっていることが分かる。水制近傍について見てみると、水制の先端方向に河床軟度は徐々に小さくなっており、また、下流側より上流側の方が小さく、一番小さい値をとったのは上流側の先端であった。各地点の河床材料を見てみると竹蛇籠直上流では、はっきりと粗粒化していることが分かる。また、全体の傾向として一番岸際において細かい砂や粗い砂が専有していることが分かる。
