新しい木材害虫から住宅を護る

吉村 剛^{1*}

Protection of houses from invasive wood-attacking insects

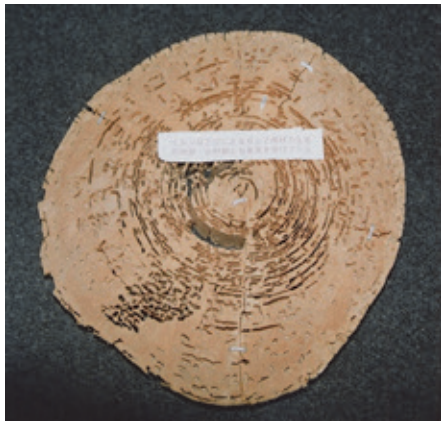
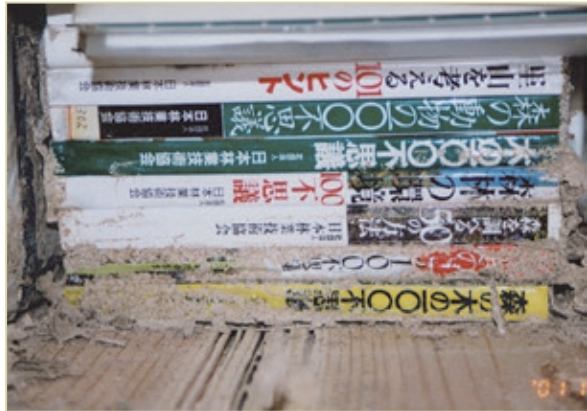
写真1：シロアリ類による針葉樹材（ロシア産カラマツ材）（左）と本の被害（右）。前者ではシロアリによる典型的な同心円状の被害が明瞭である。

胞壁が存在すれば食害することができる。一方、微量成分を栄養源としているグループでは、形成層～辺材部分、特に広葉樹の辺材部分のみを食害することになる。表2には、住宅や木質文化財を構成する非接地乾燥材において加害を受ける材の種類・住宅部材と昆虫グループをまとめた。また、写真1と写真2には、これら2グループの典型的な被害の様子を示す。

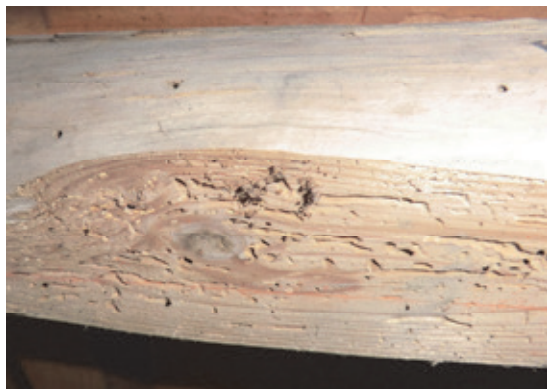
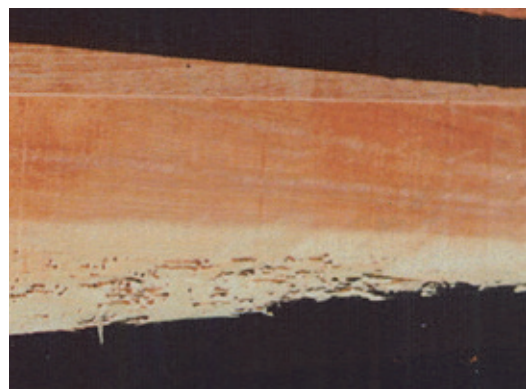
写真2：シバンムシ類による建築部材の被害（左）とヒラタキクイムシ類とナガシクイ類によるパレット材の複合被害（右）。後者では辺材のみが被害を受けているのがよくわかる。

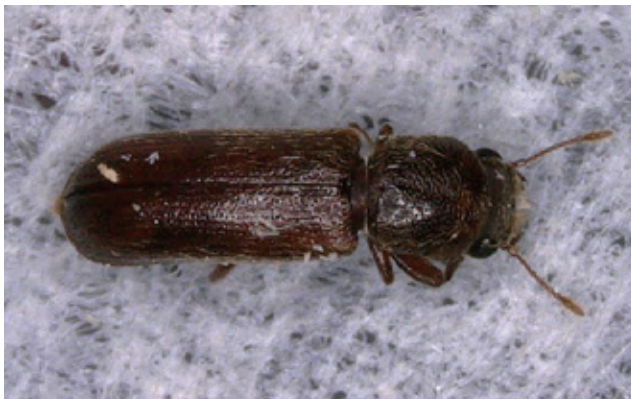
写真3：アフリカヒラタキクイムシ。体長は4mm程度

ところが今、ヒラタキクイムシは新顔のアフリカヒラタキクイムシへと置き換われつつある。全国のヒラタキクイムシ類被害に関する調査結果から、特に名古屋以西の西日本ではその被害の大半が新たな侵入種であるアフリカヒラタキクイムシによるものであることが明らかとなった⁷⁾。写真3にアフリカヒラタキクイムシの成虫を、図1にヒラタキクイムシ類の被害調査結果を示す。アフリカヒラタキクイムシは低温に弱いものの繁殖力は強いことが知られており、高機密・高断熱住宅の一般化と暖房の普及によってその勢力範囲が拡がりつつあると考えられる。筆者の研究室ではアフリカヒラタキクイムシの食害生態を解明すべくいろいろな角度から研究を行ってきたが、最近、雄の成虫から仲間を呼び集める効果のある物質（集合フェロモン）を初めて見つけた⁸⁾。農業害虫、食品害虫、林業害虫などでは、こういったフェロモンを用いたモニタリング装置が以前から開発され、その発生予測に使用されている。現在、現場への応用を目指して研究を進めているところである。実現すれば、世界で初めての乾材害虫用モニタリングシステムとなる。

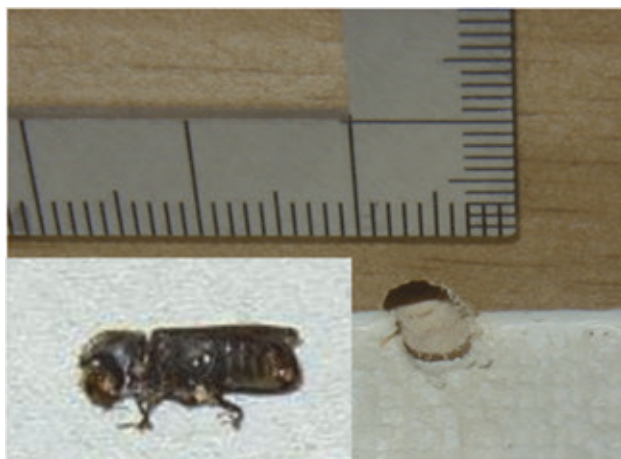
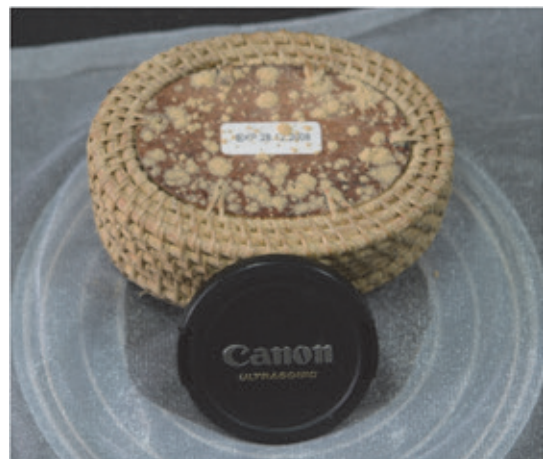
写真4：海外からの乾材害虫の例。オオナガシクイの脱出孔と成虫(写真提供：田原利夫氏)
(左)とスカルノハッタ空港で購入した木製紅茶ケースより大発生したケプトヒラタキクイムシ(右)

ナガシクイ類は熱帯に数多くの種類が生息しており、丸太の検疫時に多く発見されるグループである。日本では1世代1年以上必要とするようであるが、その生態には不明な部分も多く残されている。タケ材、特に伝統的な土壁に用いる木舞竹の害虫として有名なチビタケナガシクイが熱帯・亜熱帯から日本全土に分布し、最も著名な種類であった。しかし、土壁+木舞竹を使った新築住宅はまず見られなくなり、その被害は希なものになりつつある。一方、近年輸入材においてその被害例が増加しつつあるのが、オオナガシクイ、ホソナガシクイなどの大型のナガシクイ類である。写真4(左)にゴム材から脱出してきたオオナガシクイを示す。2~4mm程度の大きさのチビタケナガシクイとは異なり、体長は約1cmある。

また、かつては非常に希な虫であると言われていたホソナガシクイ(オオナガシクイと酷似)が中国から輸入されたキリ材やピアノに使用されたラワン材から脱出した例が最近多く報告されるようになってきている⁹⁾。この理由として、アフリカヒラタキクイの場合と同様、高機密・高断熱住宅の普及による冬期の住宅内温度の上昇というものが挙げられると思う。乾材害虫は日本にフリーパスで入ってくる。写真4(右)はインドネシア・スカルノハッタ空港で購入した木製紅茶入れからケプトヒラタキクイが大量に発生した例である。なお、筆者は被害を知らずに日本に持ち帰ったわけではなく、脱出孔が存在していることを承知で購入し、持ち帰った上で、研究室の昆虫飼育室で脱出防止策を講じた上で保管した。

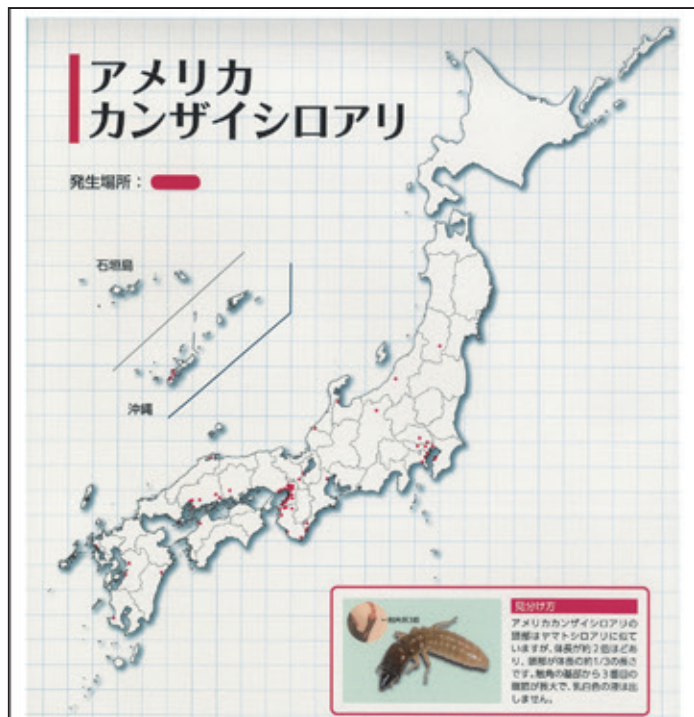
図 2: 日本におけるアメリカカンザイシロアリの被害分布 ((公社) 日本しろあり対策協会 2014 年資料)

このシロアリは第二次世界大戦後に家具などの木材製品とともに日本に持ち込まれたと考えられているがその詳細は不明である。正式な被害の記録は東京都江戸川区における 1976 年のものである¹¹⁾。その後、被害例が日本全国で発見されるようになり、現在では図 2 の点で示した通り、26 都府県でその被害が報告されている。特に、首都圏と近畿圏の海岸沿いおよび瀬戸内海地域で被害例が多いように見受けられる。この理由は不明であるが、その生存に液体状の水を必要としないと考えられている“乾材シロアリ”の仲間であるとは言え、やはり生物が生活して行くためには水が必要である。また、このシロアリは基本的に地中海性気候に適応した種であるとも言われている。おそらく、ある程度の湿度と気温条件というものが必要なのであろう。写真 5 に被害材の断面の様子と材から取り出したコロニーを、写真 6 に被害住宅における典型的な屋根裏の様子を示す。

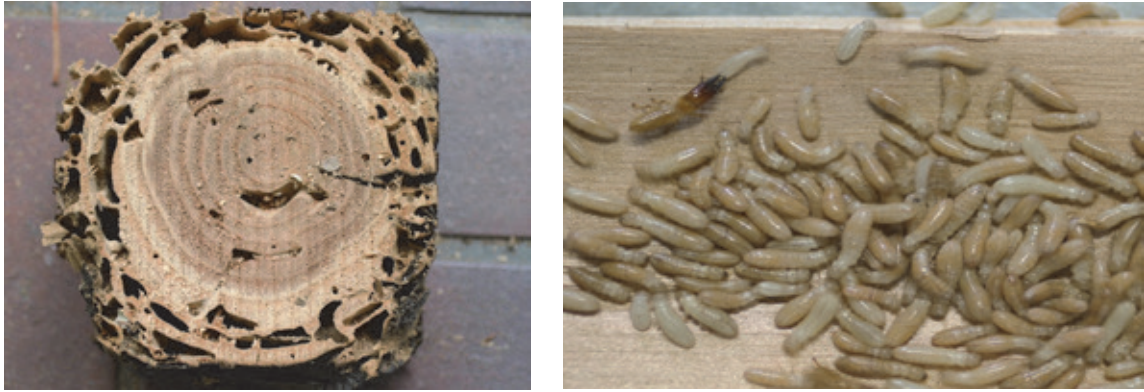
写真 5 : アメリカカンザンシロアリ被害材断面 (左) と材より取り出したコロニー (右)

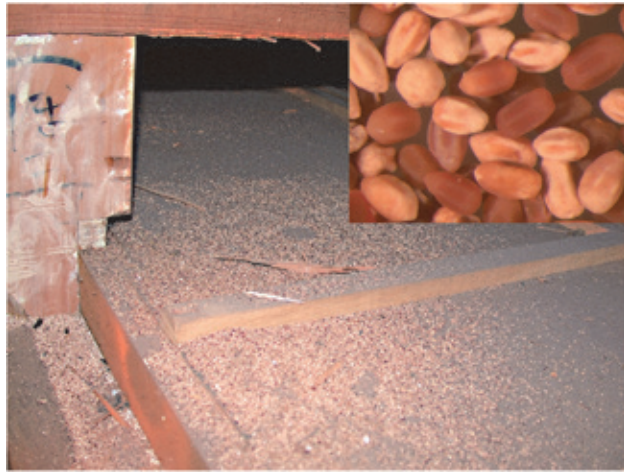
写真 6 : アメリカカンザイシロアリ被害家屋の屋根裏の様子。6 個の窪みがある特徴的な形のフンが被害材より落下・堆積している。フンの大きさは長径で約 1 mm。

リカンザイシロアリの予防は、住宅の木質系部材に対する効率的な薬剤処理や物理的なバリアーによって達成されるが、被害住宅から羽アリを外へ分散させないこと、そして被害材を外部へ持ち出さないことも重要なポイントとなる。探知については、現在マイクロ波探知器など種々の装置が開発されつつあり、飛躍的にその信頼性が高まりつつある。居住者の方によるフン（写真 6）の発見も早期探知にとって非常に重要である。駆除については、天幕燻蒸処理や熱処理など住宅全体を対象とした処理が原産地の米国で多く行われているが、日本の住宅密集地での応用は困難である。被害部材に対する薬剤を用いたスポット処理の精度を、基礎的な研究成果などをもとに高めて行くことが必要であろう。さらに、最近他の害虫の駆除に開発されつつあるスポット的な物理的処理、例えばマイクロ波や高周波を用いた熱処理やドライアイスを用いた低温処理などの応用を早急に検討する必要があると考えられる。
