## 韓国の災害調査

技術室 西村 和浩

## 韓国災害調査

今回、平成 15 年 12 月 17 日～20 日まで 9 月に襲った台風 14 号による被害を受けた韓国（釜山）周辺の被災地を調査してきました。

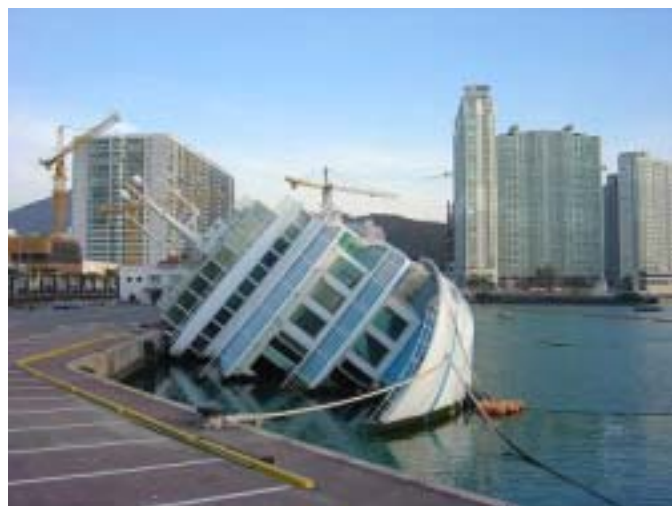
写真1 会場ホテル

写真1は、ロシアから購入した会場ホテルとして使われていた船の転覆現場です。これは強風のために倒れました。近くで計測した際、風速 **40m/s** 位だったそうです。台風の上陸直前で風速 **60m/s** だそうなのでもう少し風は強かったことが予想されるそうです。これほど大きな船が転覆したことに、ただ驚かされるばかりです。

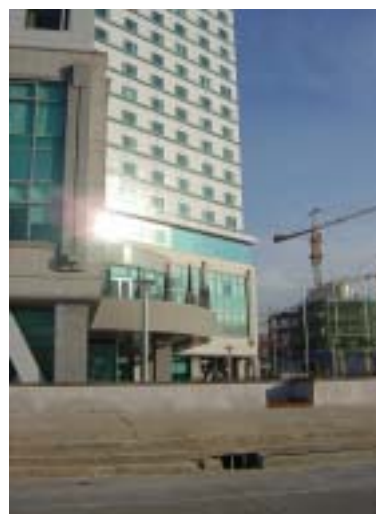
写真2 Hanwha Resort

写真2の **Hanwha Resort** では、建物が海岸沿いにある上に、地下を持っていたため大きな被害にあったそうです。そのとき水位は、写真2の左隅を拡大した写真3の戸田先生の指先くらいまでありました。このときの水位は、潮位 **2m**、高潮 **4m** の **6m** 水位が上昇しました。

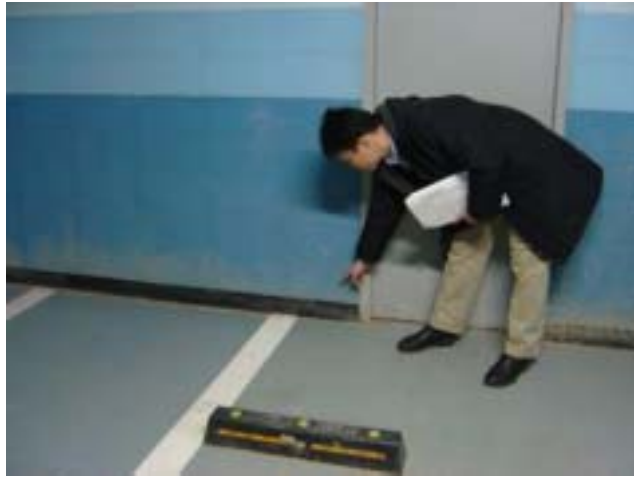
写真4 水位

また、地上1階のガラスが割れて水が浸入し、地下1階は、写真4において馬場先生の指しているところまでであったそうです。それより下の階は、被害は少なかったそうです。そして修理には7億円かかったそうです。なぜそんなに多かったかと申しますとガラスの付け替え、1枚シャッターを追加、掃除だけではなく、塩水にぬれたせいで、機械を全て取り替えたためだそうです。

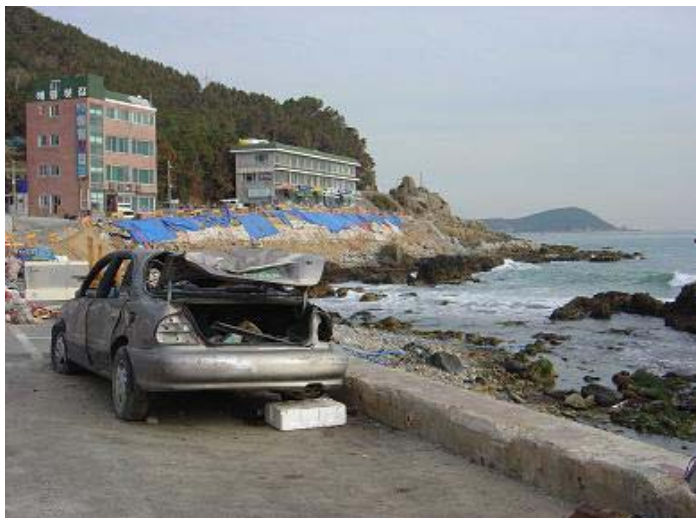
写真5 海岸道路

次に **Chun-Sa-Po** では、写真5の海岸道路を見てわかるように、お店が海岸のすぐ手前までありました。波により1階はガラスがわれ浸水し建物の内部が無茶苦茶になってしまったそうです。また、写真5では海岸道路の補修中ですが、台風通過直後は、アスファルトが砕け散り痛々しいほどだったそうです。車も波で、ひっくり返されて破損したものです。写真6は **Gwang-An Beach** に打ち上げられた巨大な石です。浮力と波の相乗効果により打ち上げられたそうですが、その石の大きさに圧倒させられましたし、これほど高くまで打ち上げられるものなのかと驚きました。ちなみにこの石は記念に残しておくそうです。

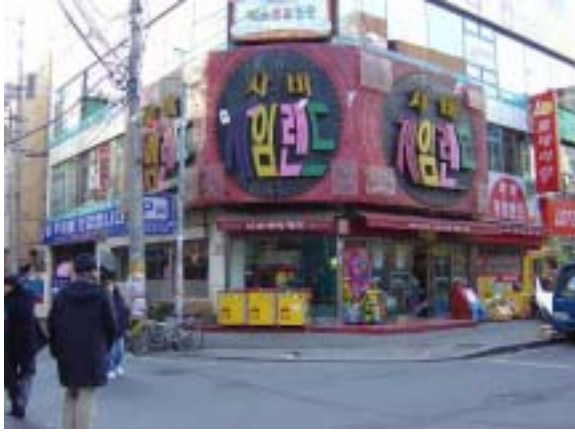
写真7 娯楽施設

次に馬山において、写真7のゲームセンターは、地下1階：駐車場、地下2階：ゲームセンター、地下3階：カラオケボックスになっていました。そして、台風の通った頃は、9月10日から9月13日まで旧暦のお盆で、親戚一同が集まっていたそうです。そして地下のカラオケボックスには、多くの人たちが集まっていました。そんな中、高潮の影響で町は浸水し、地下1階と2階の間の階段で写真8の吉田技官の指しているあたりまで、水につかり、8名の方がお亡くなりになりました。その中には、結婚間近の2人がいたそうです。またこの町には、近くの貯木場から流れ出した、丸太が散乱したそうです。この高潮の被害がいかに大きかったかということがうかがい知れます。

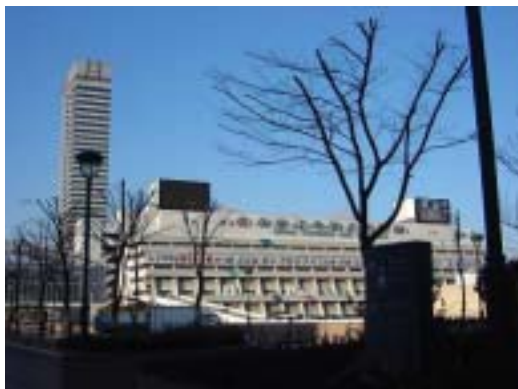
写真9 オートモール

ソウルでは、戸田教授と石垣助教授の講演の後、写真9のオートモール行きました。この場所は周りよりも低いところにあり浸水しました。地下では、写真10の地下鉄のホームがほとんど浸かってしまったそうです。この駅も、他の駅よりも低かったのです。

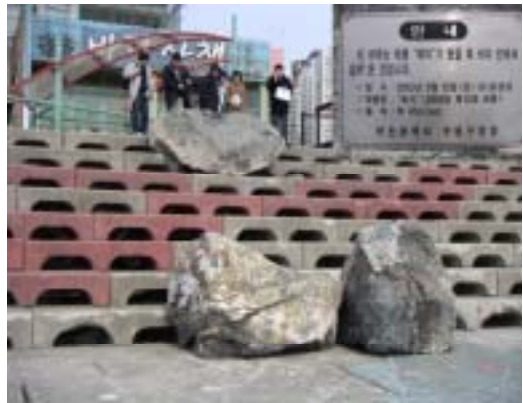
写真4

の階段式の護岸には、高潮によって打ち上げられた大きな石がまだ一部残っており、その1つに説明が書かれた板（写真右上）が取り付けられていました（写真4）。

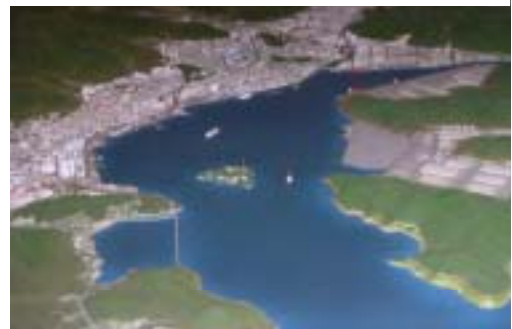
写真5

次に馬山市役所に移動し鄭（チョン）建設都市局長より災害状況を説明していただきました。今回の馬山市の災害は、写真5から分かるように何と言っても今から44年前（昭和34年）の「伊勢湾台風」と似通っており、湾の形も似ております。（ちなみに、伊勢湾台風は気圧930hPa、300kmの暴風圏、名古屋での瞬間最大風速45.7mであった。）

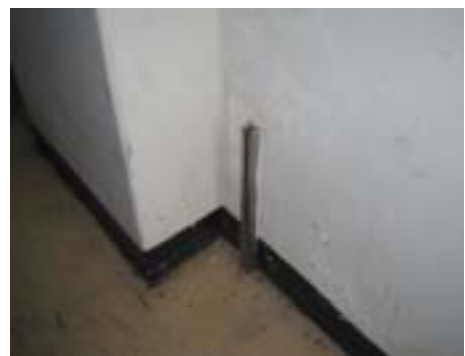
写真6

台風の通過時刻と満潮時と東風が重なったため、高潮により港湾内の貯木場から材木が流出し海水が内陸部深くまで流れ込んだ。これにより、地下3階のカラオケバーいた客が逃げ遅れて8名亡くなられました。流木が地下階段まで流れ込んで逃げられなかったそうです。この時期、「秋夕（チュソク、韓国の旧盆）」の連休中であつたためカラオケバーは親族などで賑わっていたらしい。海から内陸に800mも入ったところにあり安心していただけでは？また、店長が避難を呼びかけたが指示に従わなかったそうです。しかし、わずか数mしか離れていないビルの地下店舗のオーナーは、自らの判断で止水板（写真6）を設置していたため、被害を免れたそうです。まさに、「備えあれば憂いなし」……。

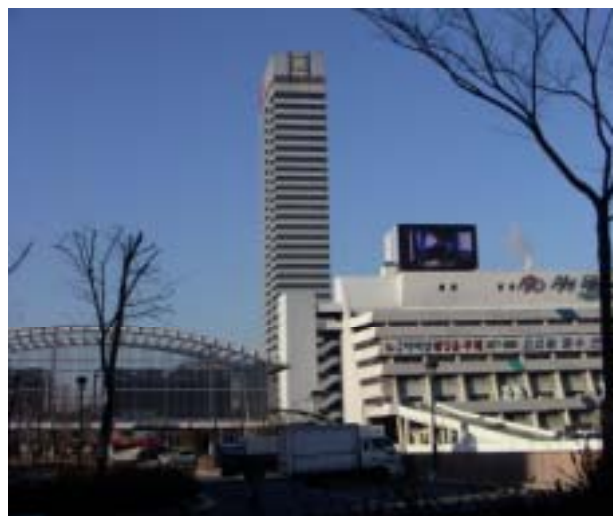
写真7

ソウルに移動し、我々も地下模型実験（御池通地下）を行っている関係から2001年7月に浸水した地下鉄・高速ターミナル駅（写真7）などを崔さんに案内していただきました。この辺りは、周りから比べれば大変低く水が集まりやすい地形になっていました。
