昭和南海地震前に涸れた徳島県海部郡における井戸の水位観測

防災研究所地震予知センター徳島観測所
近藤 和男

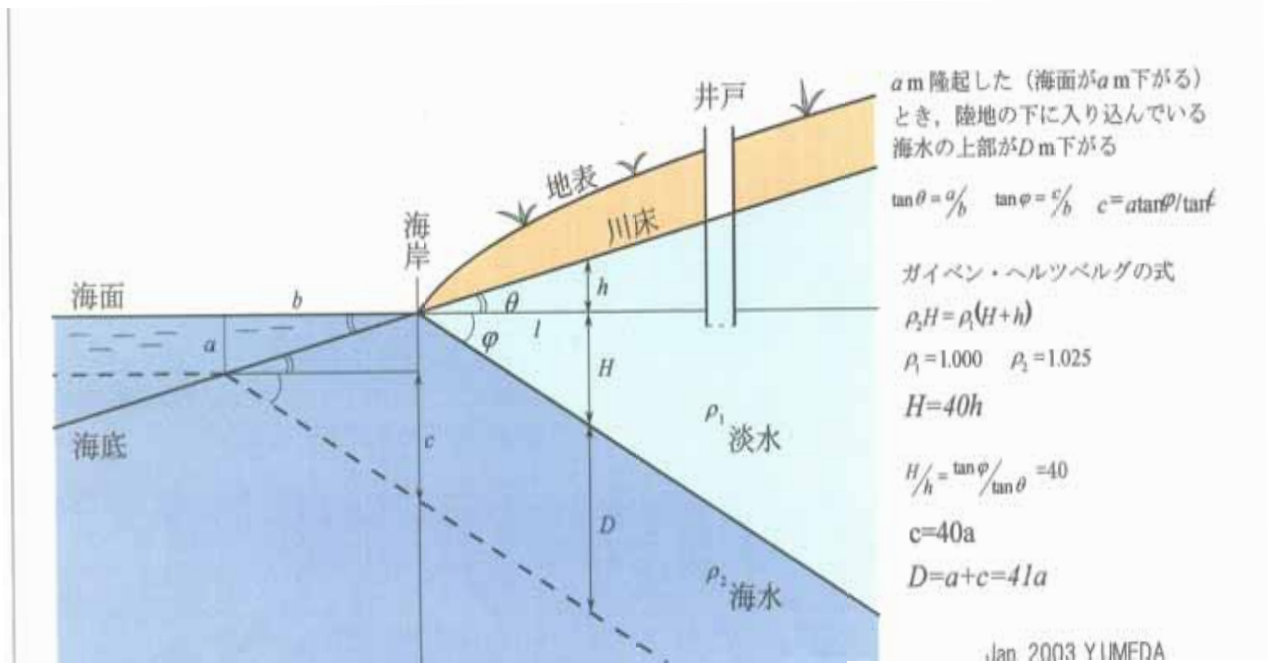
図 4 隆起が井戸の水位減少を増幅させるメカニズム

数 cm の隆起量で井戸の水位は大きく低下するというメカニズムのモデルを梅田(地震予知連絡会報, 2003) が構築した。図 4 に模式的に示したように、海岸近くの地下水は海水が陸部の下に斜めに浸透しており、淡水はその上に浮力で浮いている。井戸水はこの淡水の層から汲み上げられている。プレスリップによつて地表が a 隆起したとすると、海面は点線で示したように相対的に a 下がる。それに伴つて陸部の下に浸透していた海水の上面も点線に沿つて D 下がる。一般に河口付近の川床や海底の傾斜は非常に小さいので、隆起 a に対する陸部に浸透している海水上面の低下 D は大きく増幅されることが図からも分かる。この関係は同図に示された幾何学式と、淡水は比重の差で海水の上に浮いているというガイベン・ヘルツベルグに式を組み合わせることによつて得られる。淡水と海水の比重を 1.000、1.025 と仮定すると $D=41a$ が得られる。ここで、淡水の供給がなければ、 $41a$ はそのまま井戸の水位低下になる。つまり隆起量の 41 倍、井戸の水位は低下する。逆に淡水の供給が充分であれば淡水の水位は変わらず、従つて井戸水の低下もおもこらない

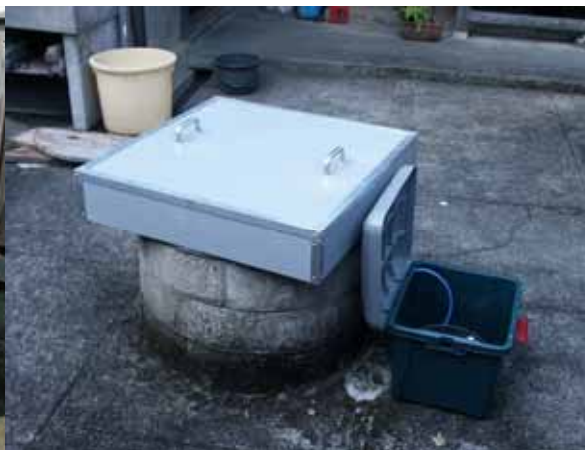
写真4 井戸蓋

(寸法は井戸の蓋(写真4)を工作室に依頼する時に必要)

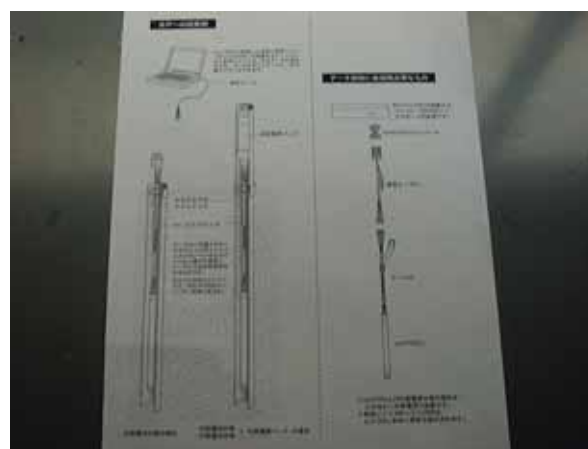
写真5 水位計(In-Situ社製 miniTROLL)

* 水位計の概略仕様(写真5)

名称：Professional

水位・温度計(温度補正、気圧補正あり)

圧力精度：21m 計

±0.1% (±2.1cm)

温度精度：±0.2% (±0.11℃)

メモリー容量：不揮発性

1MB220,000/2ch

内部バッテリー：単3電池

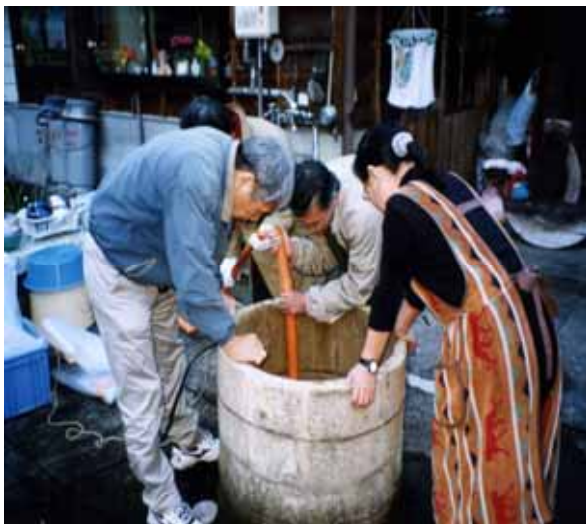
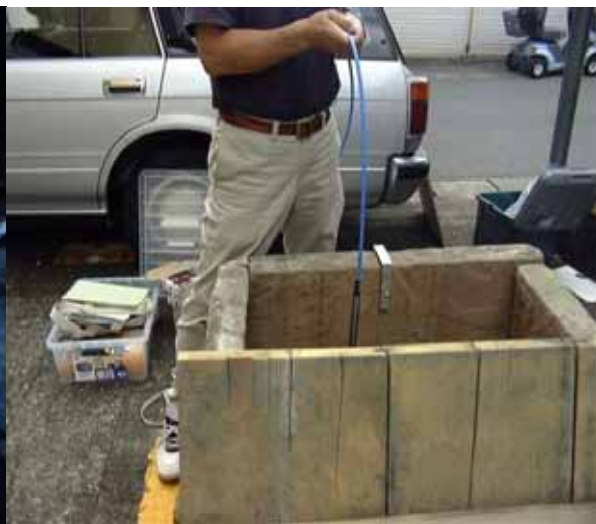
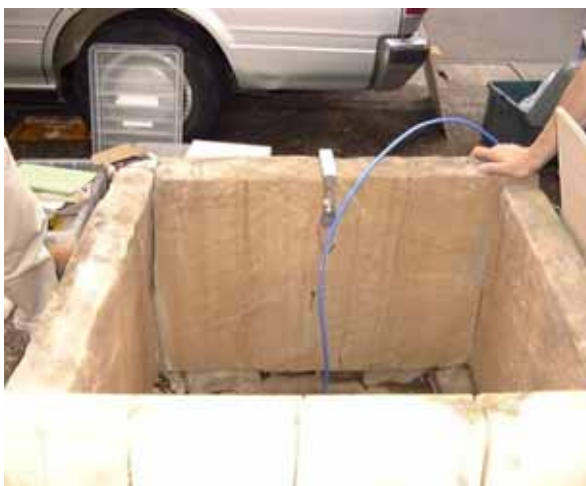
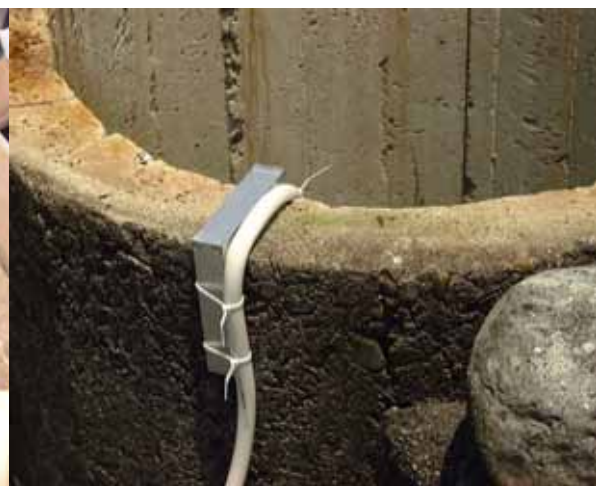
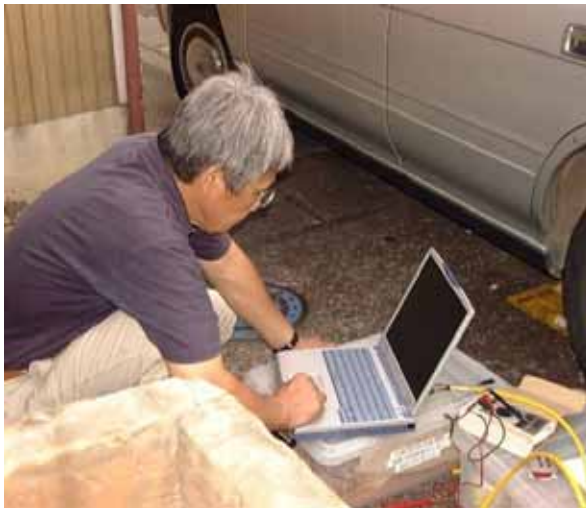
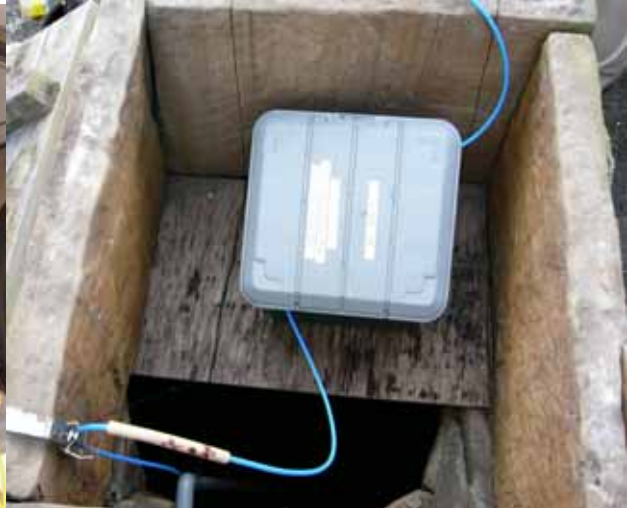
井戸の湧き出し量及び湧き出し口を確認しておくためにポンプを使い井戸さらいをする。写真6～11に示すように井戸の縁にU字型金具を取り付け水位計ケーブルを固定、この際締め過ぎに注意し、曲げる時は半径が12.7cm以下にならないようにする。U字型金具との接触部はゴム管にて保護しておく。水位計は井戸底より少し上げて固定(ヘッド口に注意)井戸に蓋をし、計測ケーブルは手前のケースに収納、後ビニールカバーをかけ、連絡先を表示しておく。データの収録及び回収はソフト(Win-Situ 4.0)をインストールしているパソコンにて行う(詳細は以下)。

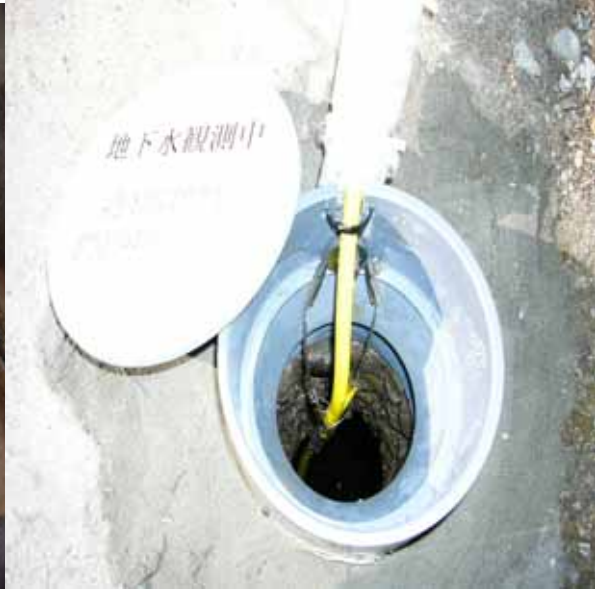
写真 13 Okuura-s

島氏宅庭内、井戸本体は壊してなくなっているが、図のように水位計の入る穴があり調査の結果、水底まで4.4m 水面まで2.3m (当時) ということで観測点に入れた。

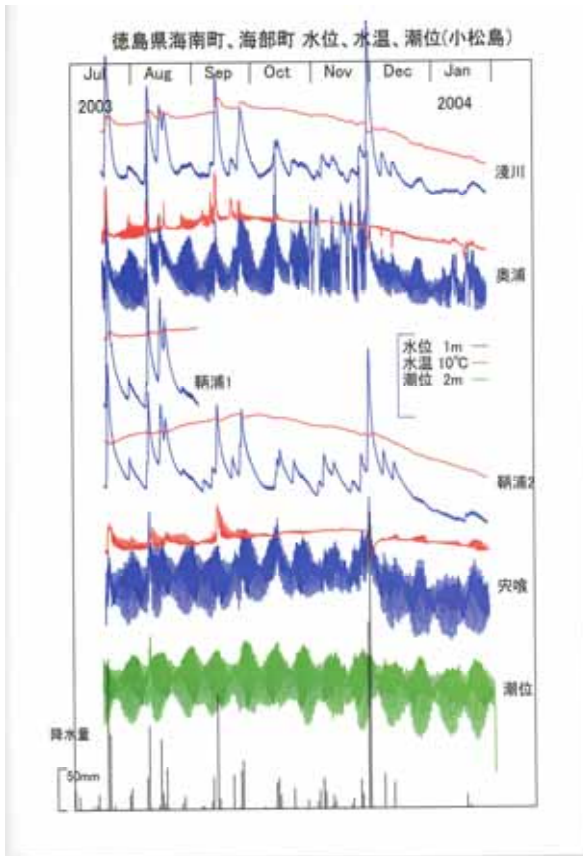
図5 水位、水温、潮位

海洋潮汐と水位変化の関係では奥浦・穴喰（撤去）において潮汐の影響が大きく現れ、水位・水温とも大きく変化する（図5）。一方、浅川・鞆浦においては水位・水温変化は小さく海洋潮汐と比較すると1/20程度しかない（図7）。降雨による影響は水位変化に現れ、それに伴う水温の変化は夏場に上昇、冬場に低下する傾向がみられる。また海洋潮汐に対して井戸水位の潮汐成分に位相の遅れが見られる（図6）。図8の浅川の観測結果で見るとより鮮明に分ります。これらの現象が個々の井戸の地形を含む特性によるものかは現時点では特定出来ていない。
